Ljåbodarna

Antikvarisk medverkan vid restaurering av
bustuga, lada och gärdesgård 2007–2008

Fäboden Ljåbodarna, Västnår 1:7, 2:4, 3:3, 4:9 samt 4:11,
Ovikens socken, Bergs kommun, Jämtlands län

RAPPORT – JAMTLI 2011:4
ISSN 1654-2045

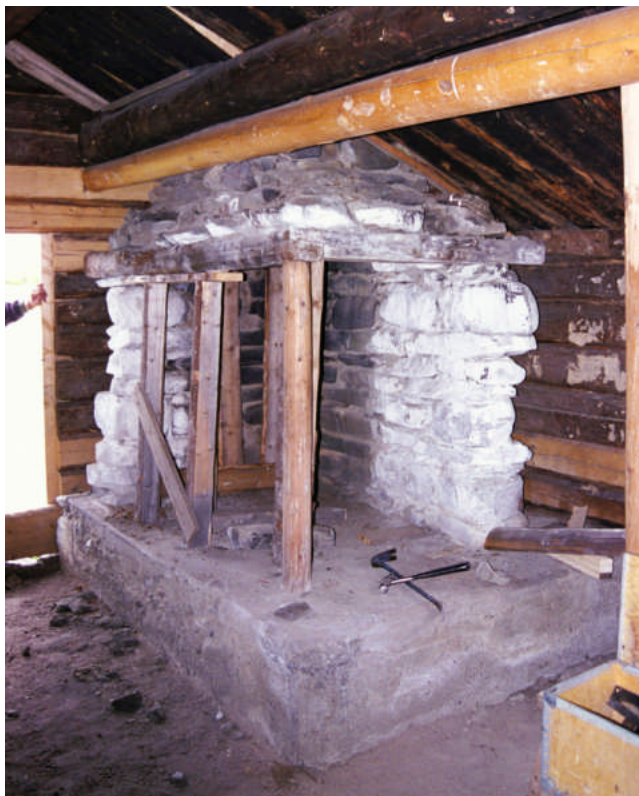
Murkransen som bär upp spiskåpan var kraftigt rötskadad, vilket har lett till att ett par av stenarna i kåpan har spruckit och ramlat ned. Den gamla murkransen har en del ristningar.

Murkransen utgörs av två fyrskänningar, 6x6", som möts i hömet i en rät vinkel halvt-i-halvt. Den stöts av två stycken mågar. Vid hörnet närmst dörren har mågen en hänganordning för kokkärl. Innan restaureringen behövde murkransen stöttas ytterligare med extra brädor.

Bild 1: Murkransen innan restaurering.

För att kunna byta de liggande bärarna i murkransen lyfter spiskåpan med hjälp av domkraft och en järnbalk. De nedre delarna i spiskåpan, som vilar på murkransen, är stora flata stenar, ca 40 cm. För att hindra stenarna mot att glipa utåt vid lyftningen pallades muren upp. Vid lyftningen blev det sättningar i samtliga fogar, vilket var oundvikligt, och spiskåpens fogar kompletterades sedan från insidan. De båda mågarna återanvändes men de två fyskärningarna byttes mot nya som tillverkat på samma sätt.

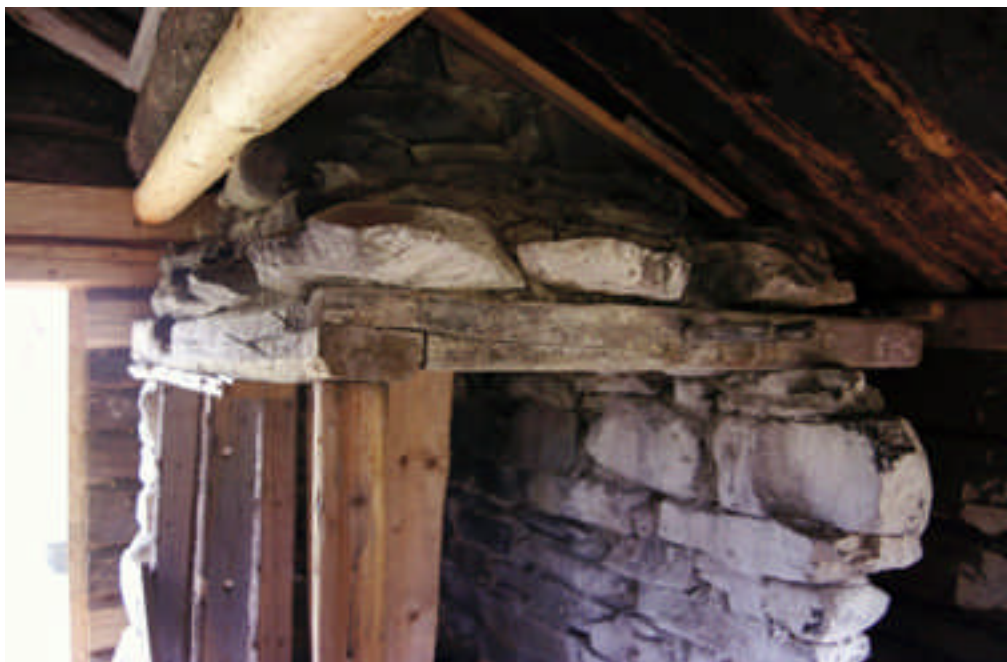
Bild 2: Murkransen innan restaurering

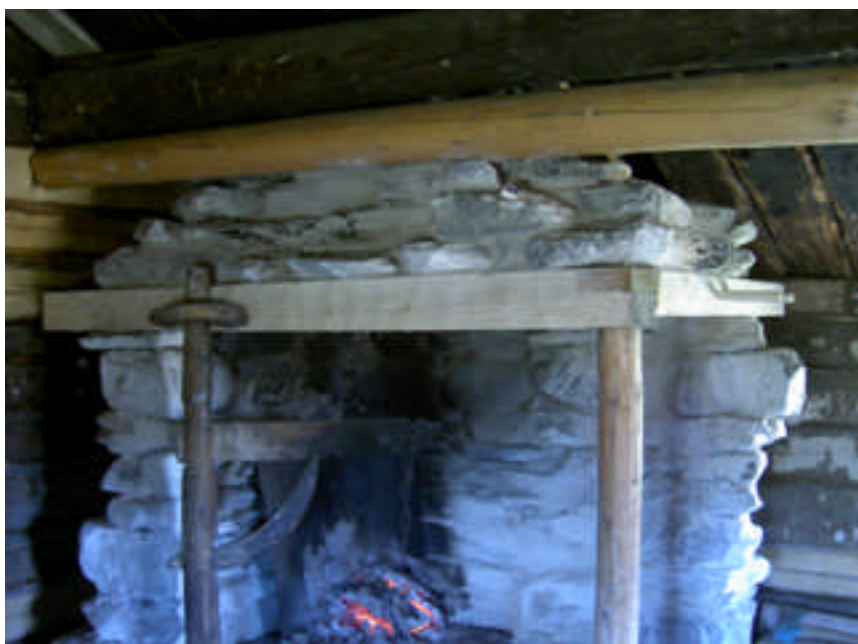
Bild 3: Murkransen efter restaurering.

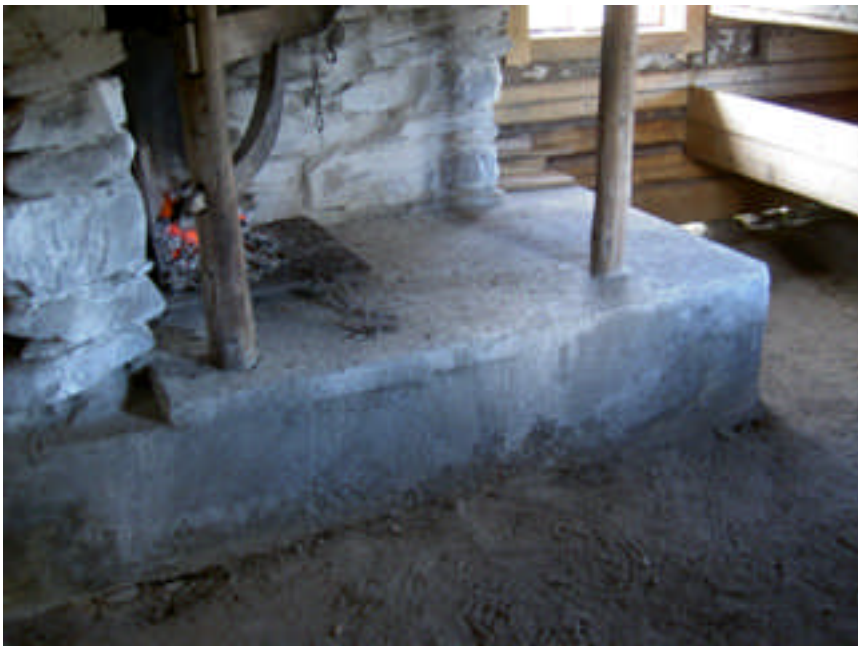
I samband med pallningen sprack betonghärden sönder. Det översta betongskiktet knackades bort och en ny härd gjordes av ett hydrauliskt kalkbruk från AB Finja Betong.

Bild 4: Betonghärden efter lagning.

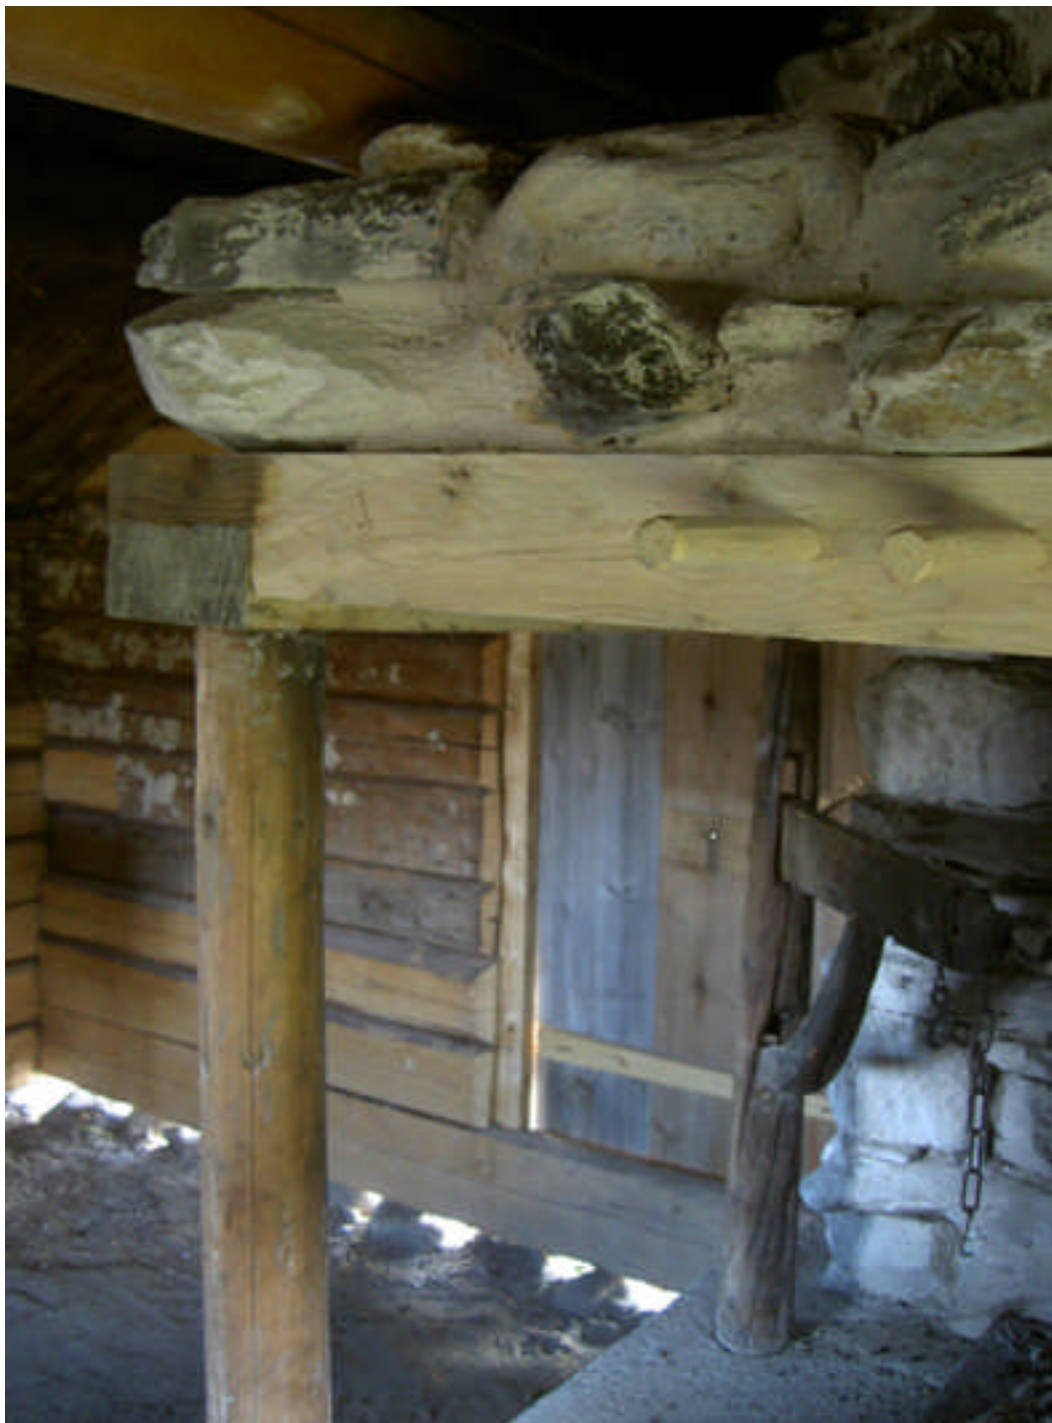
Bild 5: Detalj av bärare efter restaurering.

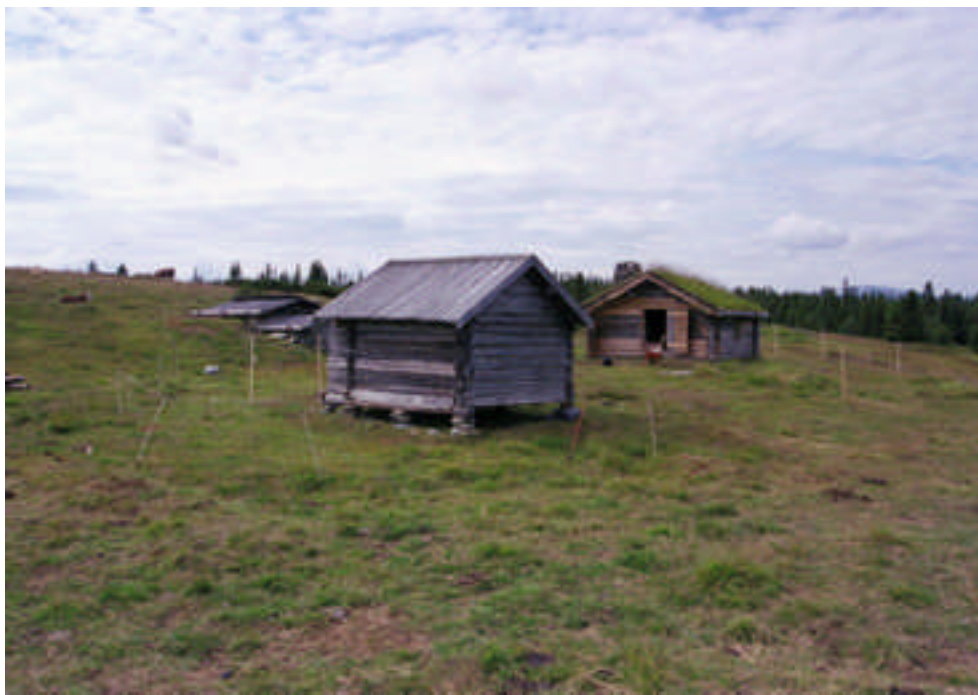
Bild 7. Innan gärdesgårdens byggs. Den utmätta placeringen är inte den slutgiltiga.

Placeringen av den nya gärdesgården drogs strax utanför härbret och stugan. Två av härbrets knutar (AD-knut respektive BC-knut) ansluter till gärdesgården och byggnaden utgör en del av staketet. Den tidigare gärdesgårdens avstånd till byggnaderna kunde inte fastställas utifrån bildmaterialet med större exakthet utan uppskattades. Gärdesgården byggdes parallellt med jordkällaren och bustugans C- respektive D-vägg, samt i linje med härbrets D-vägg. Mellan stugan och härbret finns en förhöjning i marken efter en före detta vedhög. Hagen drogs utanför denna förhöjning och en brytning gjordes utanför förhöjningen.

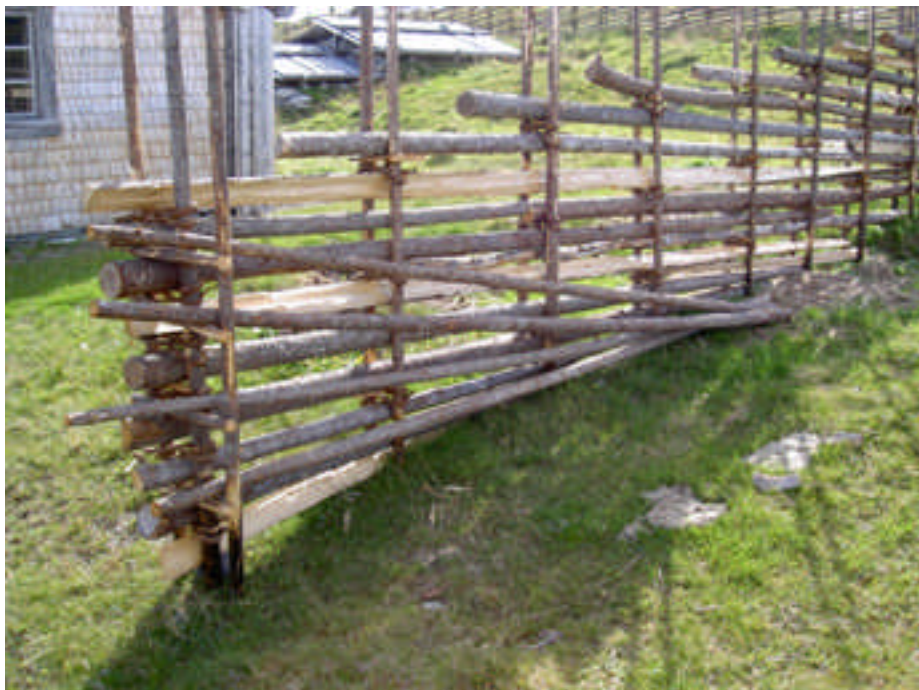
Bild 8: Gärdesgårdens delar tillverkades i gran. Både klyvvet virke och rundvirke förekom.

Gärdesgårdens olika delar har tillverkats av senvuxen gran. Merparten av slanorna är av rundvirke men det förekommer även kluvna slanor. Störarna har tillverkats av rundvirke vars ändar har bränts för att göras motståndskraftiga mot röta. Störarna placeras med cirka 80 cm mellan varje störpar. Slanorna har placerats med rotändan upp respektive ned. Gärdesgården är nio slanor hög, vilket innebär att slanorna täcker nio störpar. Det motsvarar en höjd på 110 cm. På fotografier var det svårt att avgöra om någon slanöppning funnit. Det kan ha funnits en utanför bustugans C- eller D-vägg och en öppning byggdes utanför bustugans C-vägg. Slanöppningen är två meter lång och består av fyra-fem lösa ribbor som skjuts åt sidan i störpar. Grinden gjordes utgående och placerades vid härbrets AD-knut. Grinden är en 120 cm långa pinngrind tillverkad utefter förlaga på fotografier.

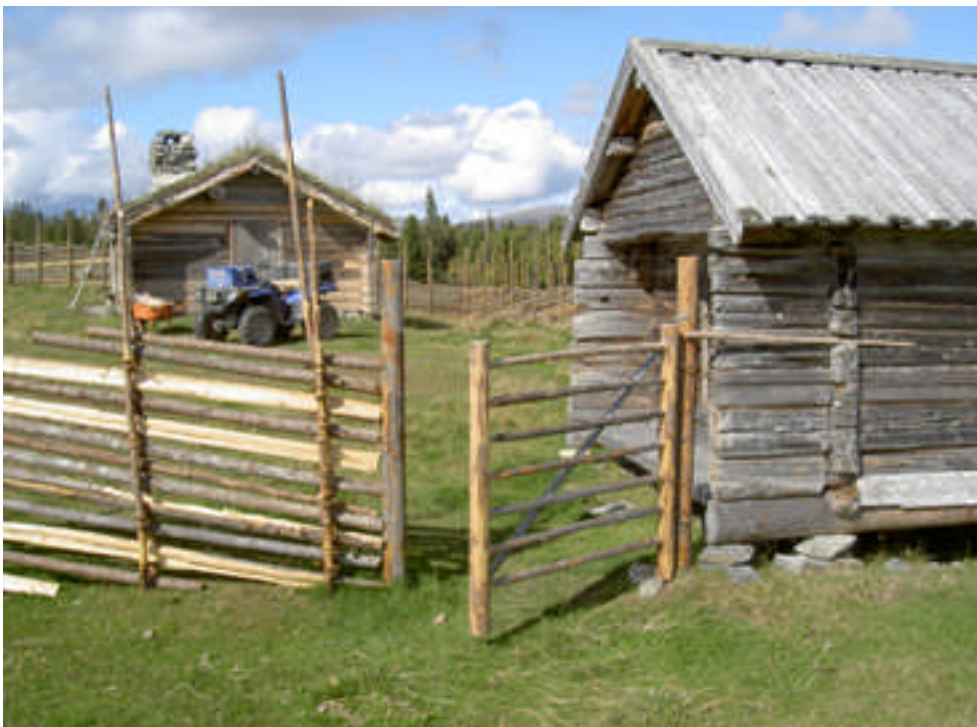
Bild 10: Ljåbodarna efter restaurering 2007.

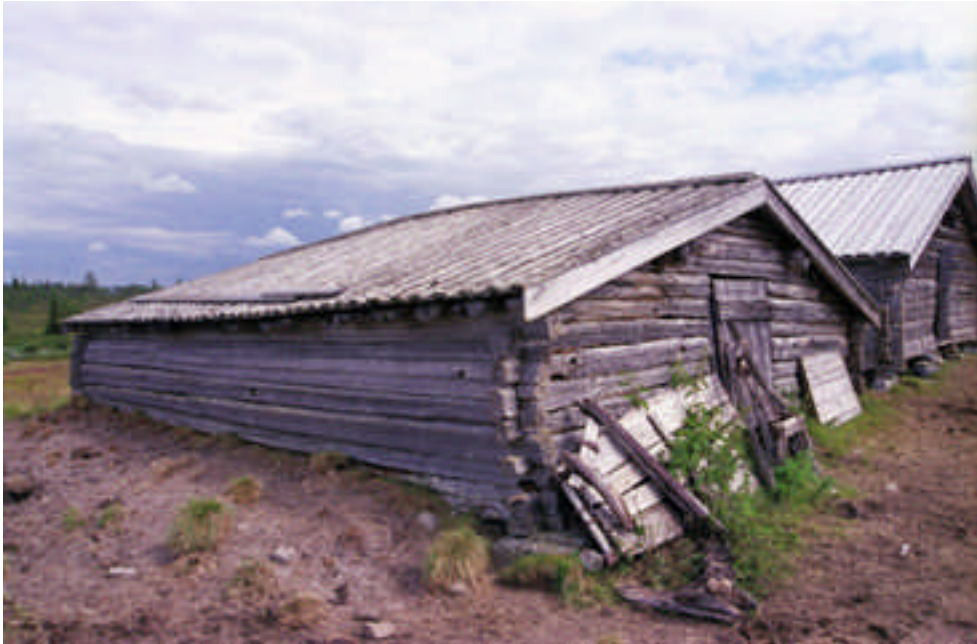
Bild 11: Ladan innan restaurering. Fasad A och B.

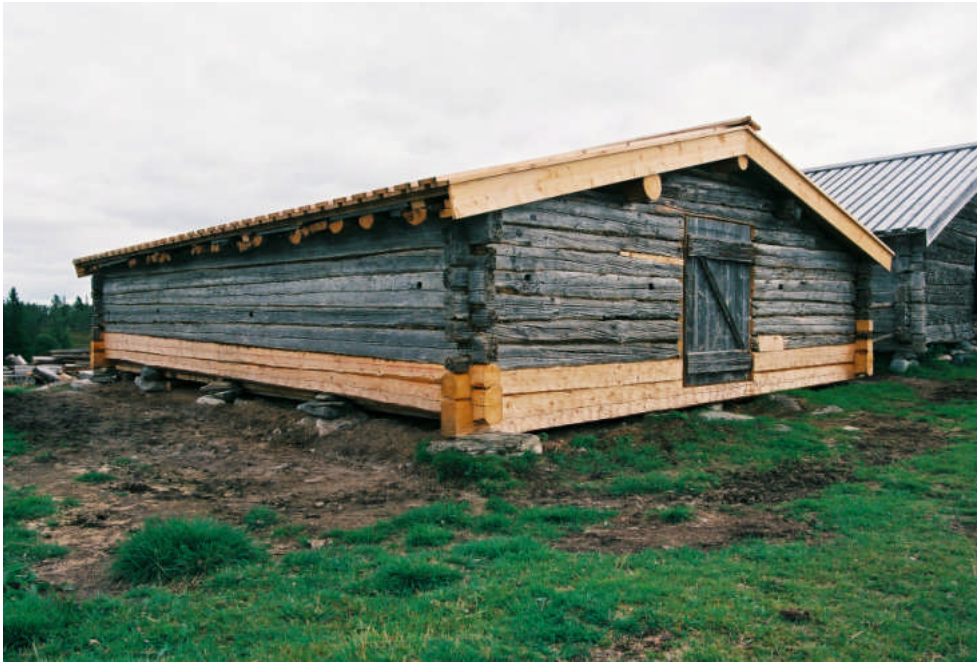
Bild 12: Efter restaurering Fasad A och B.

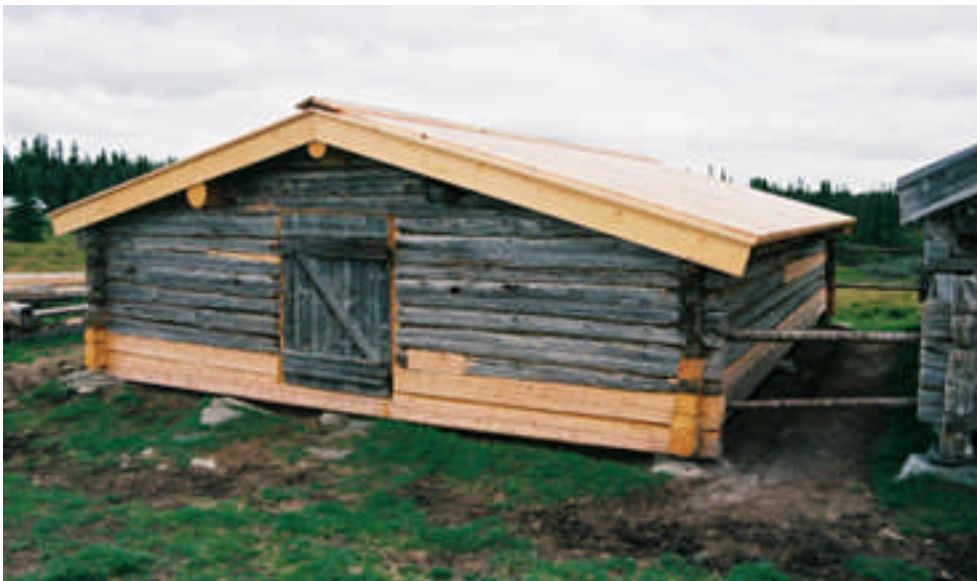
Bild 13: Fasad A och D efter restaurering.

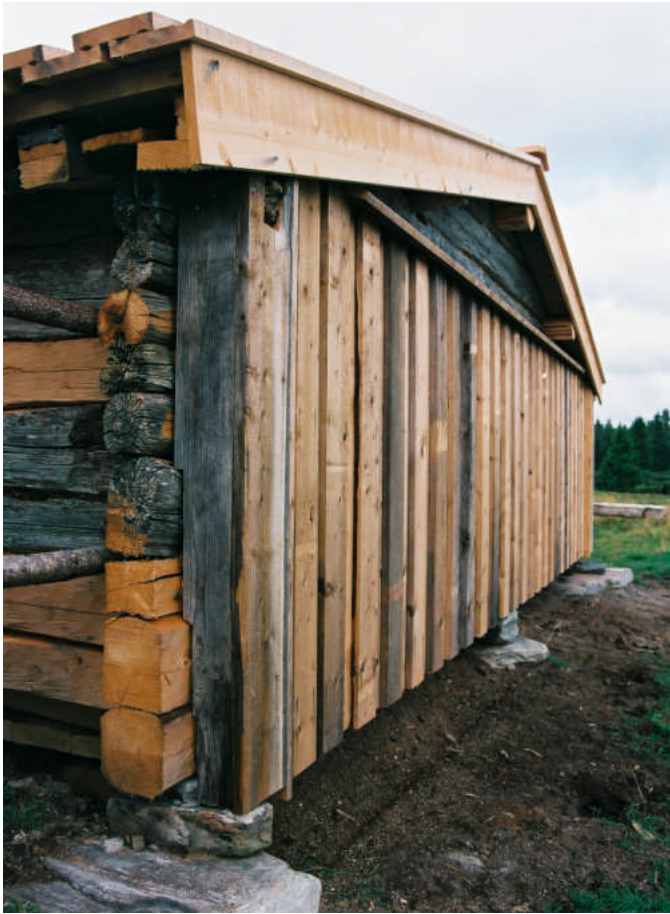
Bild 14: Fasad C efter restaurering.

C-väggen kläddes in med stående lockpanel och knutlådor.

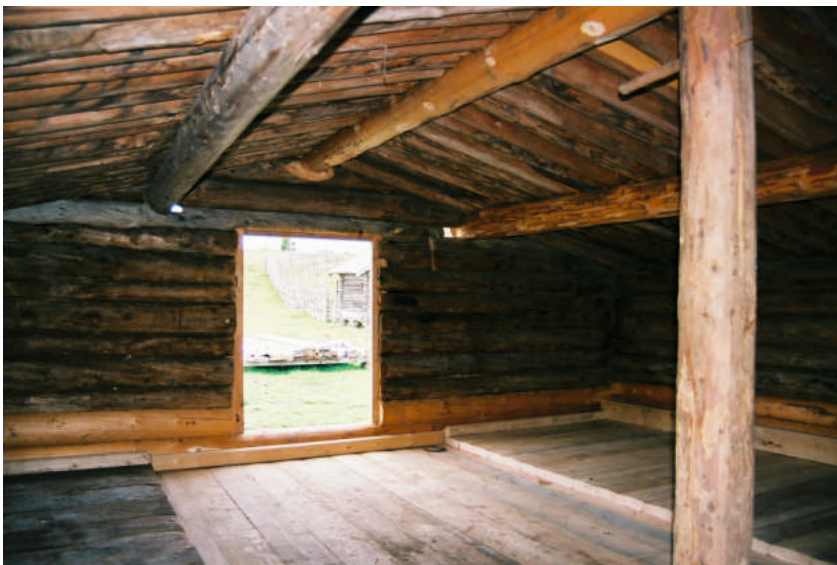
Bild 15: Efter restaurering. Golvet är bytt i mitt och till höger. Äldre delar syns till vänster. Ersatta åsar är avbarkade lika som innan.

Kroppåsen var kraftigt deformerad och byttes ut. En av sidoåsarna byttes ut medan den andra var i gott skick och behölls. Ett nytt brädtak med vattenspår, nockbrädor samt nya vindskivor lades på. Under brädtaket ligger ett gammalt undertak av rundvirke som kunde bevaras.

Delar av båggolvet byttes ut till lika befintligt.
