Östersunds gamla kyrka

Antikvarisk kontroll vid exteriör
restaurering 2007–2008

Östersunds stad och kommun, Härnösands stift

RAPPORT – JAMTLI 2009:12
ISSN 1654-2045

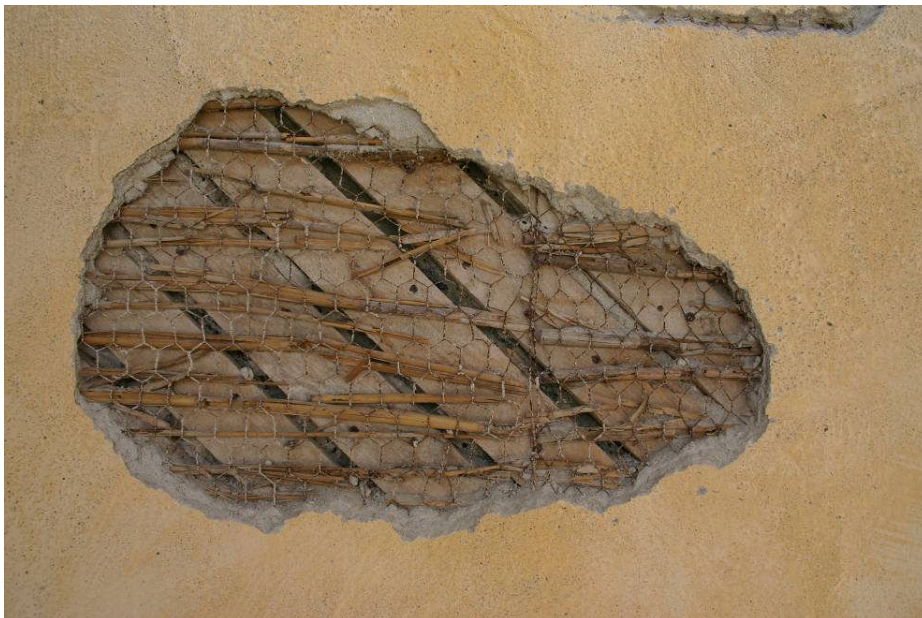
Under sommaren 2007 noterades ett visst putsbortfall och sprickor på kyrkans torn och fasadytor. Grundutstockningen i nät och underliggande vassmatta satt fast ganska bra, medan utstockningen utanpå denna satt sämre och lätt smulades sönder. Ytterst fanns en mycket tunn ytputs som också var lös på flera ställen. Även ett äldre putsskikt fanns och satt bättre, bl a på tornets norra fasad. Den äldre putsen hade en grövre struktur med ballast upp till 8 mm.

Träribbor, vassmatta och nät på tornets norra fasad (digital bild 0425).

Sprickorna högs upp, men sedan blev arbetet vilande tills året därpå. I anslutning till de skadade putspartierna och sprickorna hade då mer puts lossnat, så ytterligare puts högs bort. Putsbortfallet har noterats på en ritning (se bilagor).

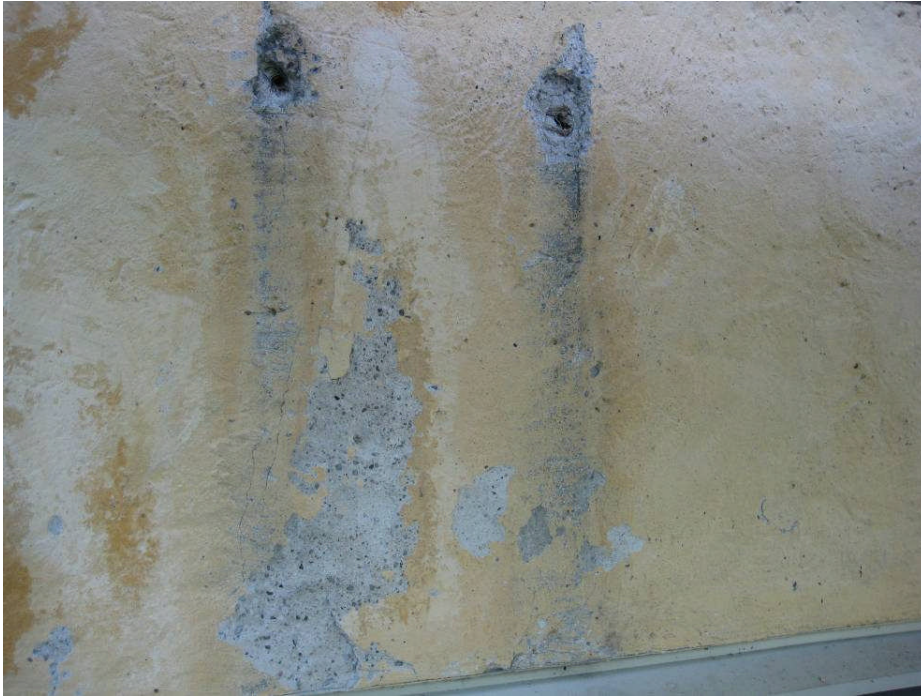
Stegen på den norra långhusväggen användes inte, skadade putsen och orsakade dessutom missfärgning av putsavfärgningen. Stegen togs därför bort innan arbetet påbörjades. Där stegen satt buktade putsskiktet ut kraftigt och träpluggar syntes igenom putsen på flera ställen.

Skador efter stegen på den norra långhusväggen (digital bild 1636).

Vid restaureringen putsades ytan åter med lerbruk och putsades sedan med ett tunt lager kalkputs med ballast med kornstorlek 4-5 mm för att få samma yta som övriga väggfält. Ytorna avfärgades sedan med kalkfärg. Den malda leran köptes i Vällbacken och fördelningen mellan sand och lera är ungefär 1 på 3-5. i bruket blandades även material från en myrstack som först hade vattnats upp, som fungerar som armering.

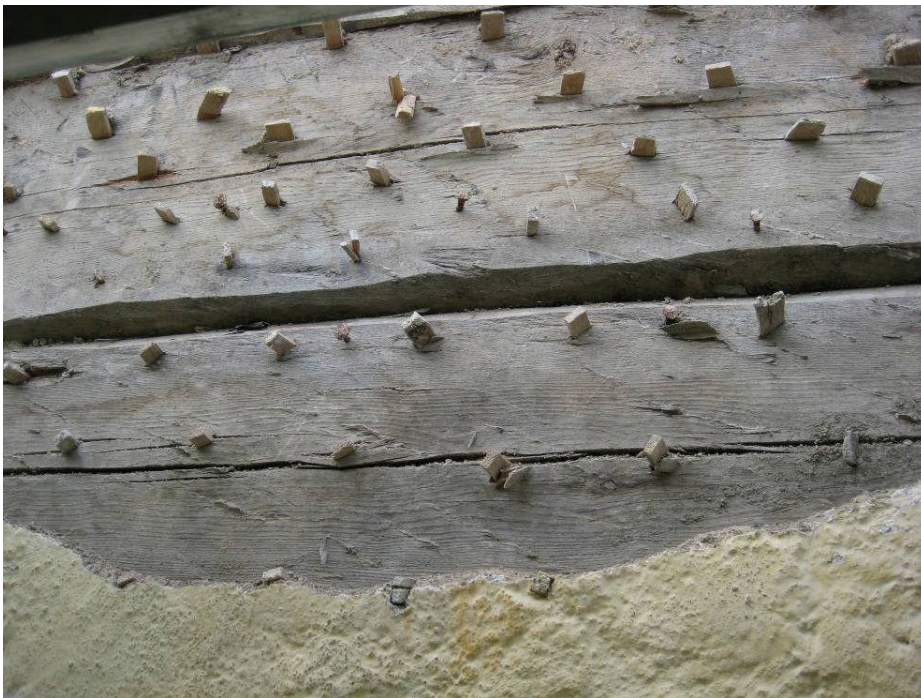
På timringen under lerbruket sitter träpluggar och smidd spik med ca 5-10 cm mellanrum istället för vassmatta och nät. Pluggarna har en rektangulär form och sticker ut ca 2 cm från timret.

Det fanns träpluggar och smidd spik under lerbruket (digital bild 1711).

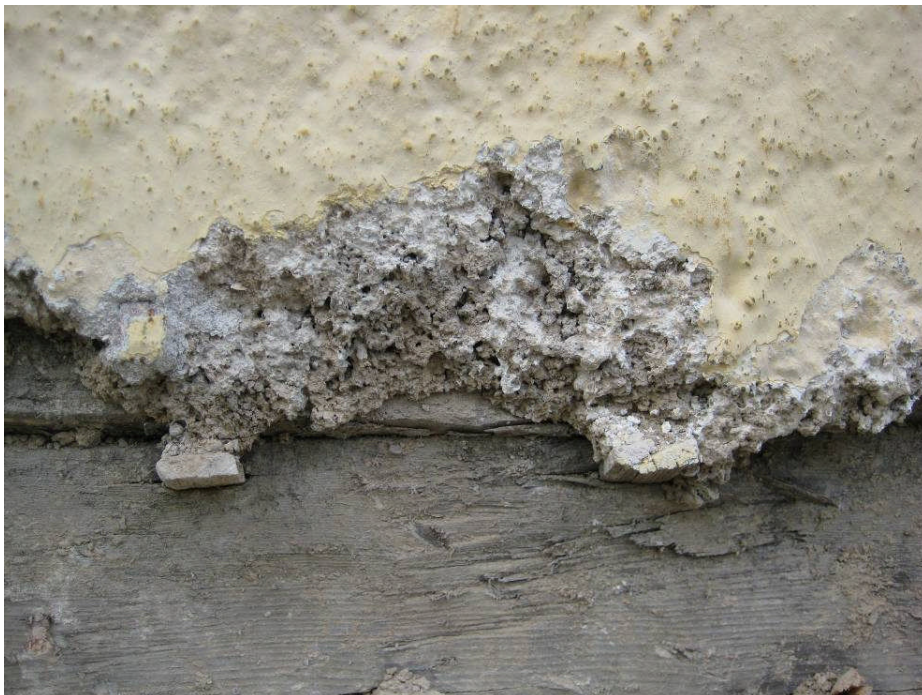
På långhusets norra fasad, mellan nordvästra gaveln och det första fönstret uppmärksammades tidigt att det istället för kalkputs troligen var lerputs underst, som avfärgats med kalkfärg utan kalkbruk ytterst. Det som satt löst och träytan bakom lerputsens dokumenterades. Ett prov skickades in på analys. Ytterst var lerputsens väldigt hård och stark, vilket tyder på att man har kalkvattnat på lerbruket innan avfärgningen för att få en mer motståndskraftig yta.

Närbild av lerputsens och den avfärgade kalkade ytan innan restaurering (digital bild 1716).

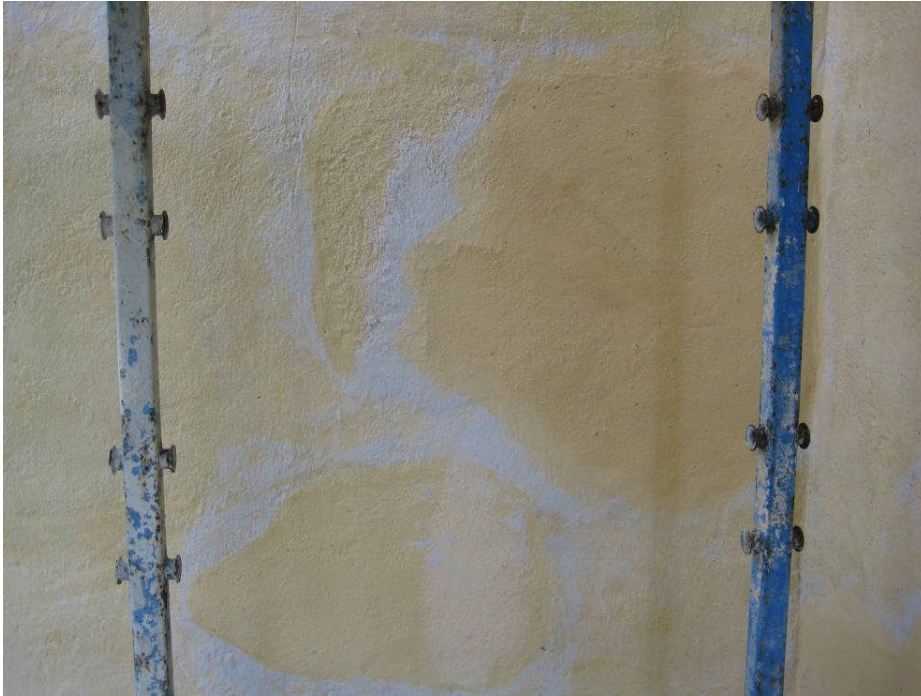
Långhusets västra gavelvägg efter den första avfärgningen (digital bild 1728).

Lagningarna avfärgades två gånger och sedan avfärgades hela tornet två gånger, samt långhusets västra gavel. Totalt avfärgades byggnaden fyra gånger. Avfärgningarna gjordes vått i vått efter rekommendation av Kristin Balksten.

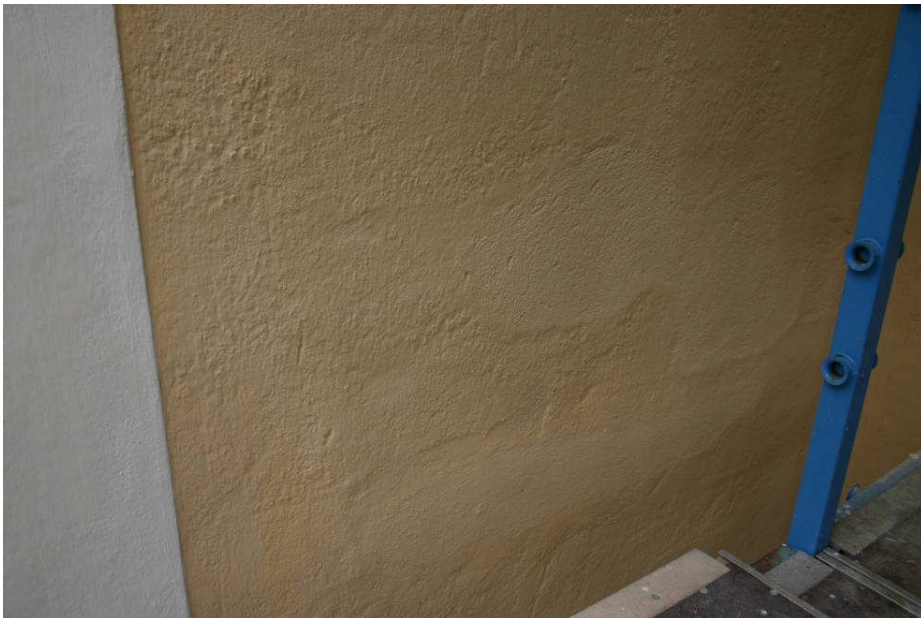
Trots att ilagningarna avfärgades flera gånger så framträdde en liten skillnad i kulören. Detta var svårt att komma tillrätta med eftersom den gamla putsen under årens lopp har avfärgats så många fler gånger. Den kalkfärg som först togs fram med hjälp av analys från ett prov gick lite mer i gröngult jämfört med den befintliga som var mer rödaktig. Rött pigment blandades därför i av Per Halvarsson. Resultatet blev dock för rött varför mer grönt blandades i igen, vilket gav en ton som bättre stämde med långhusets kulör.

Västra gaveln efter flera avfärgningar. En svag skillnad i kulör finns fortfarande i jämförelse med den äldre putsen som är avfärgad många fler gånger sedan förut (digital bild 0587).

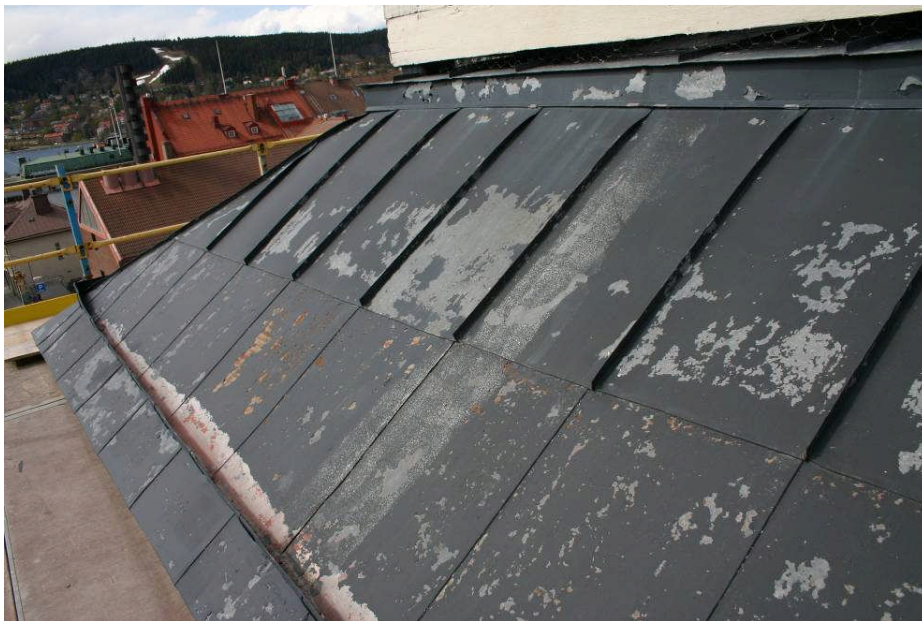
Kyrkans tak täcks av en galvad skivtäckning, målad i svart. Färgen på plåten flagade mot alla väderstreck och rost förekom på några ställen, dock sparsamt. Enligt noteringar från restaureringen 1979 så målades taken då med Plomb mönja S, Plomb takgrund och Plomb takfärg från Beckers. Det är oklart om taket har målats sedan dess. Under den svarta färgen syntes två olika röda färglager med rostskyddsfärg. En är antagligen från takets omläggning och den andra Plomb mönja från 1979.

Den södra sidan av taket var sämst. På den norra sidan fanns det mesta av färgen kvar.

Tornets södra takfall. Färgen flagnade mycket (digital bild 0428).

Lös färg skrapades bort och hela ytan tvättades sedan med målartvätt. På den bara plåten grundades med Pentur grund. En mellanstrykning och färdigstrykning gjordes sedan med Pentur kultur.

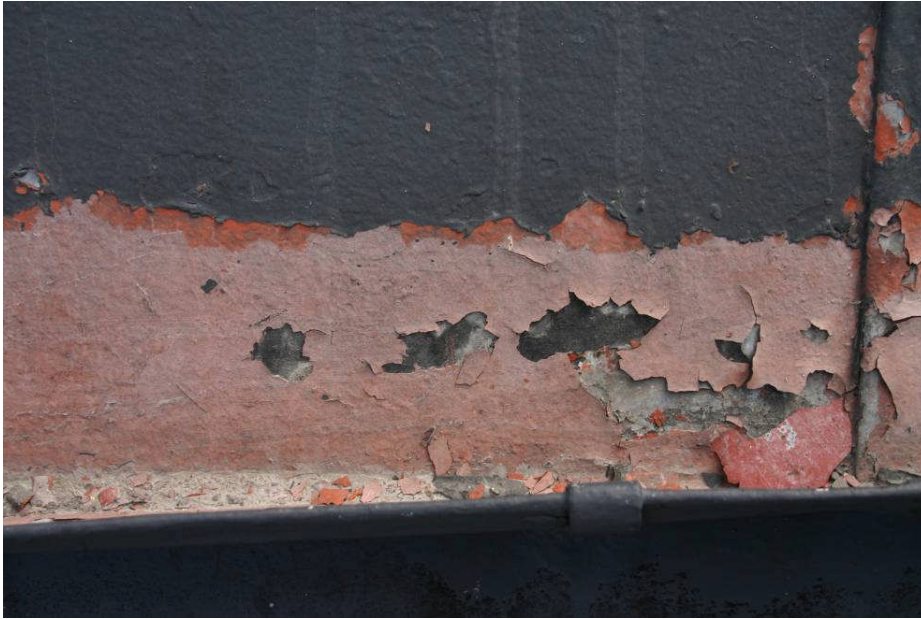
Under det svarta fanns två olika röda lager med rostskyddsfärg (digital bild 0433).

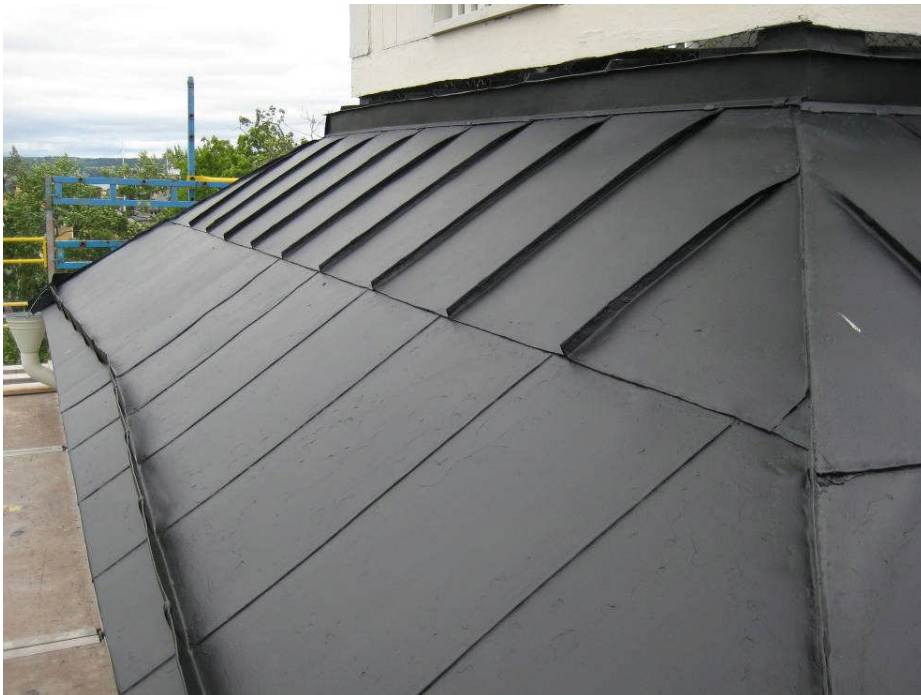
Tornets södra takfall efter målning (digital bild 1762).

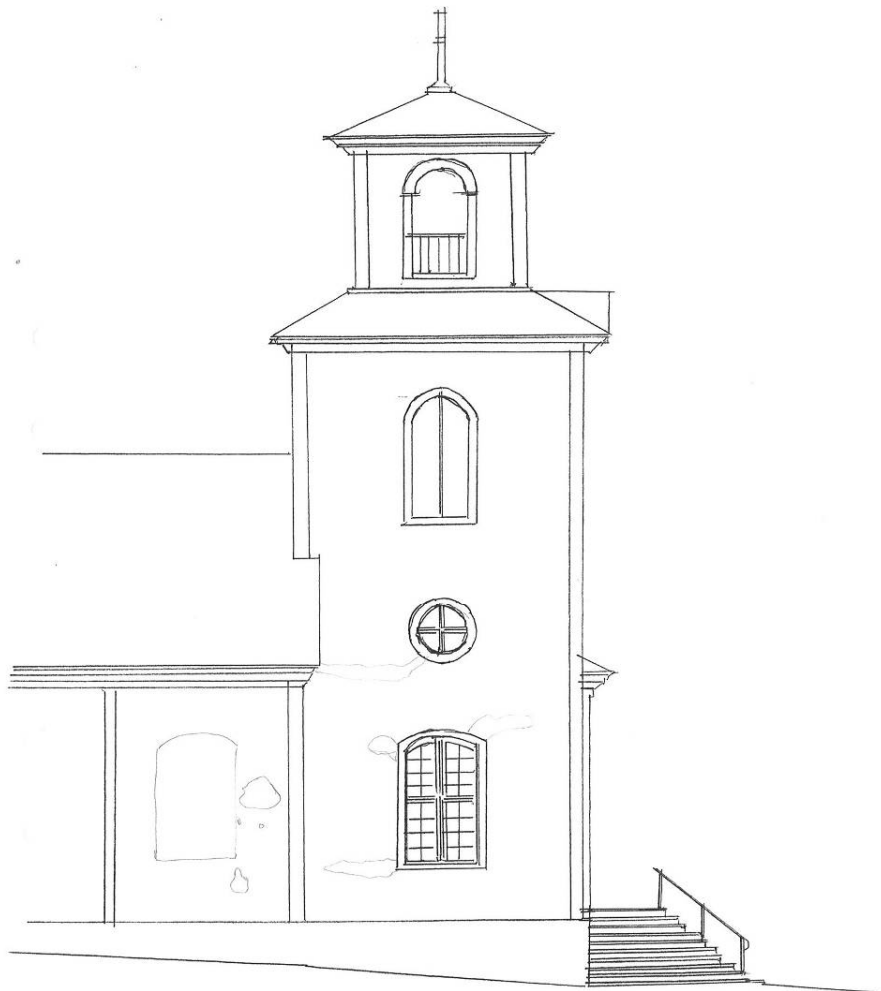
Bilaga 1

Putslagningar på den norra fasaden.

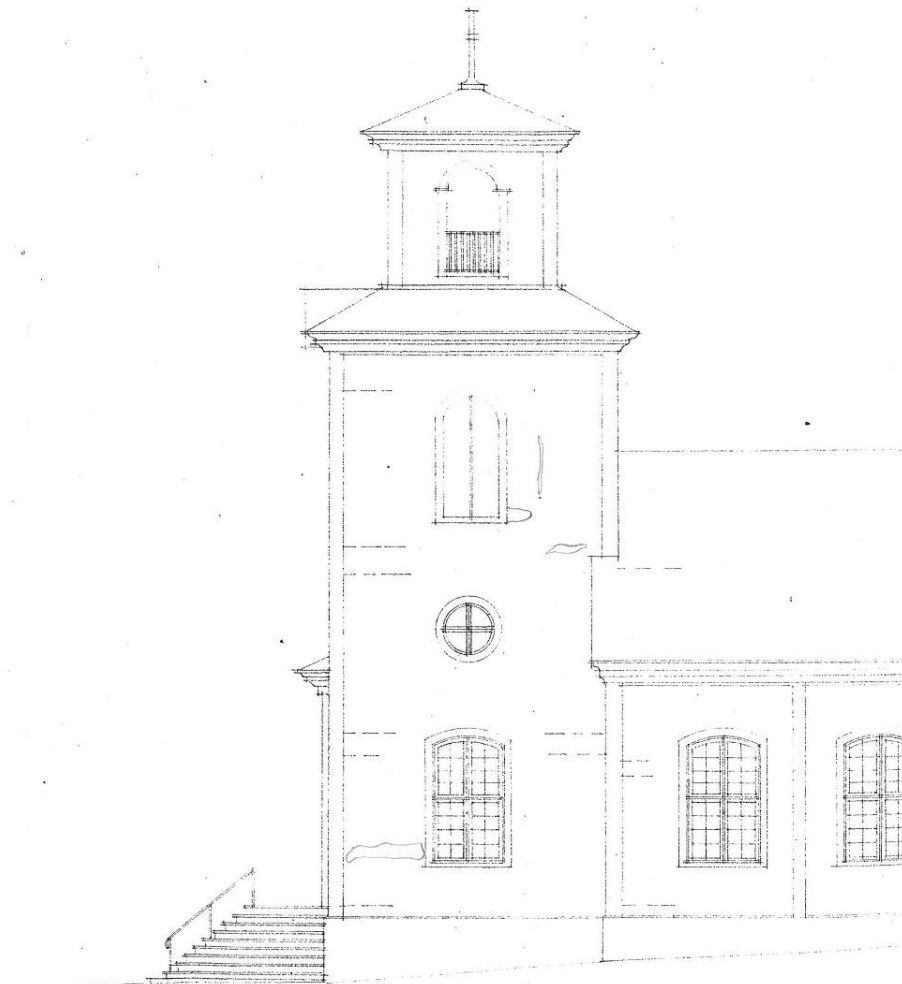
Bilaga 2

Putslagningar på den södra fasaden.

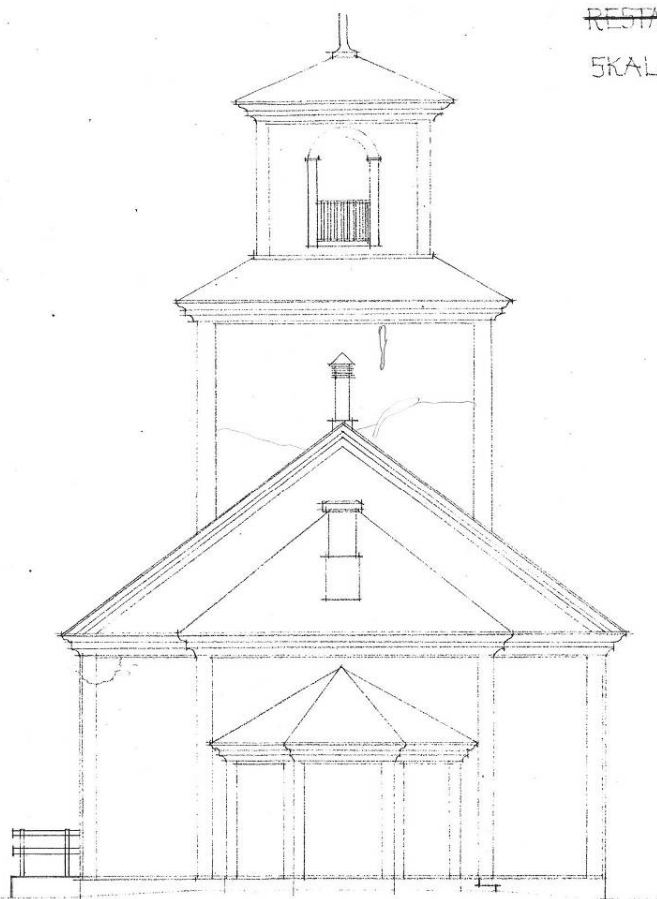
Putslagningar på den östra fasaden.

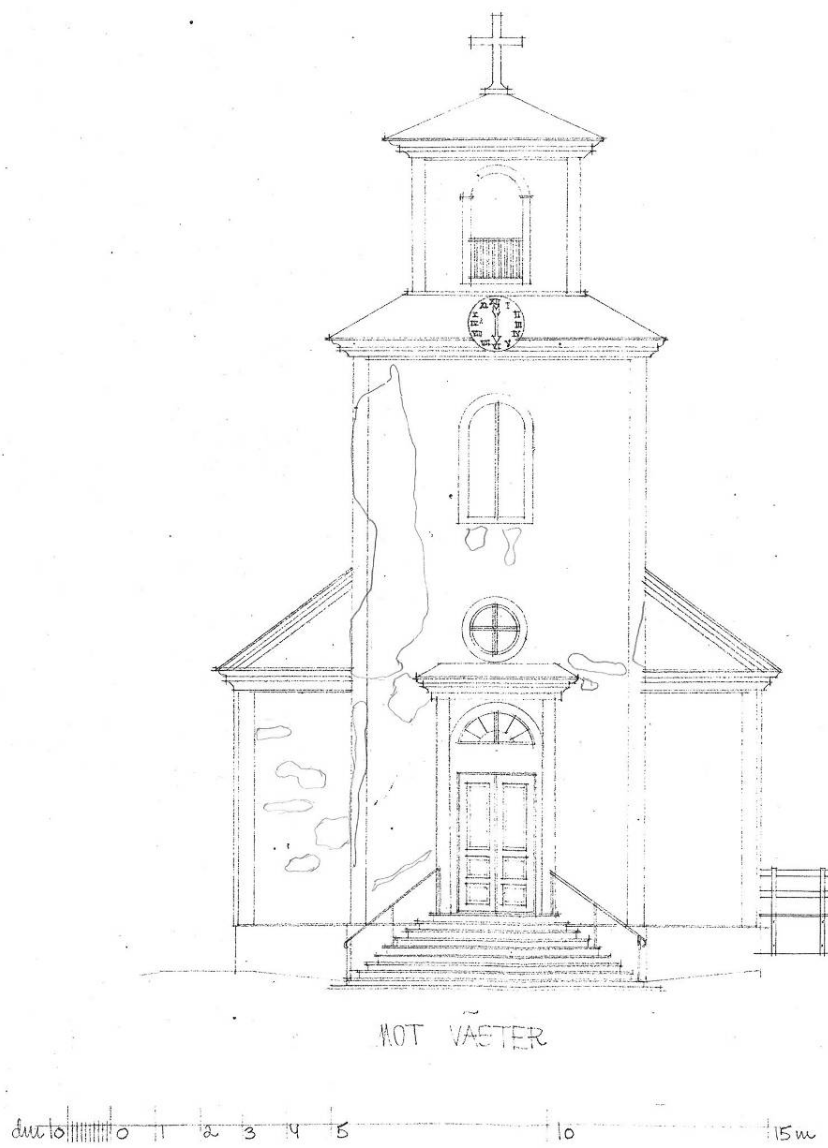
Bilaga 4

Putslagningar på den västra fasaden.
