# Byggnadsminnet Strömsågen i Sidsjö

Restaurering av vattendriven  
ramsåg, 2008

Hunge 2:16, Bodsjö socken, Bräcke kommun

RAPPORT – JAMTLI 2015:6  
ISSN 1654-2045

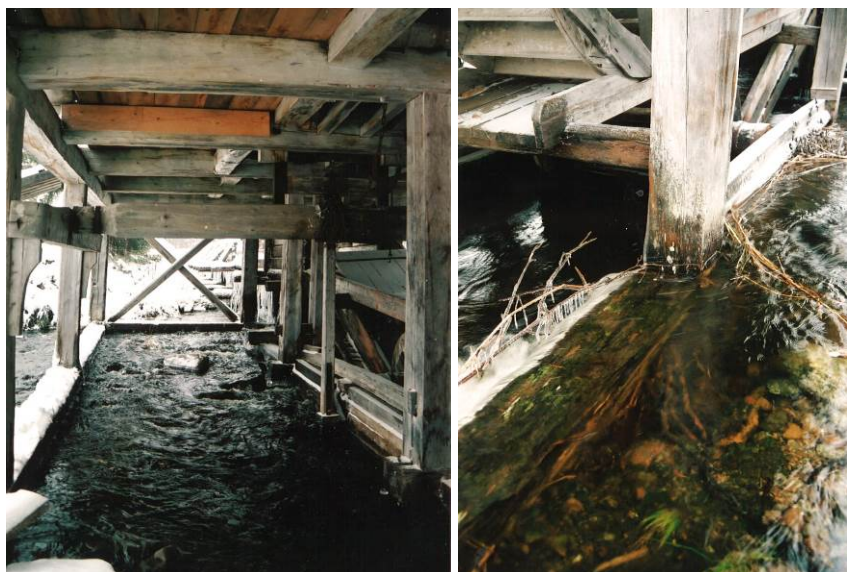
Grunden består av naturstenar lagda under syllramen. Grundstenarna hade sjunkit och byggnaden stod lågt, främst mitt på. Marknivån runt syllramen var mycket hög av både växtlighet, bråte, jord och sand.

Grundstenarna hade sjunkit och syllarna hade därmed hamnat under vattenytan. Bild till vänster visar A-vägg och bärlina. Bild till höger visar C-väggens syll. Bildnr jlm-2008m084.

För att möjliggöra byte av syllar och lagning av stolpar fick sågbyggnadens övre plan hissas upp. Åtgärden innebar att ett system av limträbalkar och bockryggar fick byggas. I samband med byte av syllar rensades jord, sand och bråte bort som legat an syllramen. När samtliga nya syllar kommit på plats/skarvats lyftes hela byggnaden för att kunna komplettera med grundstenar och få hela syllvarvet i våg ovanför vattenlinjen.

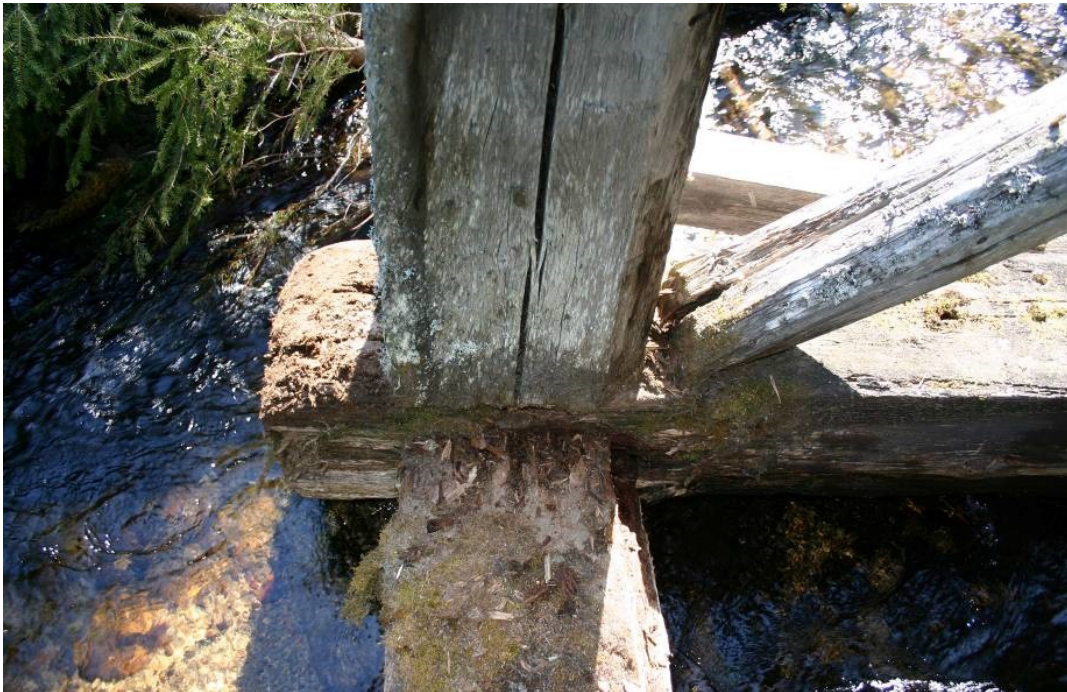
På insidan av syllen fanns flera vertikala motorsågspår vilket kan tyda på att syllen är bytt. Syllen låg an mot botten. Syllen var rötskadad i del mot B, i över- och underkant vid AB-knut samt på knutskalle mot B.

Syllen var rötad i knutskalle mot A, vid AB-knut samt vid E-syllens infästning (BE-knut).

A- och B- syllarna var rötskadade i mötet vid AB-knuten.

- A-vägg: Syllen har bytts ut, den nya har skarvats ihop av två delar. Det gick inte att få fram en stock med tillräcklig längd, så tillstånd gavs därför till att skarva den.
- B-vägg: Syllen har bytts ut i sin helhet.
- C-vägg: Byggnaden har lyfts så att C-sylen hamnat i våg.
- D-vägg: Syllen har bytts ut i sin helhet.
- E-vägg (bärlina): Byggnaden har lyfts så att bärlinan hamnat i våg. En rötskada har ilagats med halvsulning i bärlinans övre del mot B-vägg.
- Bjälkar AC: Bjälken mellan E och C har bytts ut i sin helhet.
- De två tvärställda korta träbalkarna som är infällda mitt på E-sylen och på vilka två stolpar/balk för axelns infästning vilar har bytts ut.

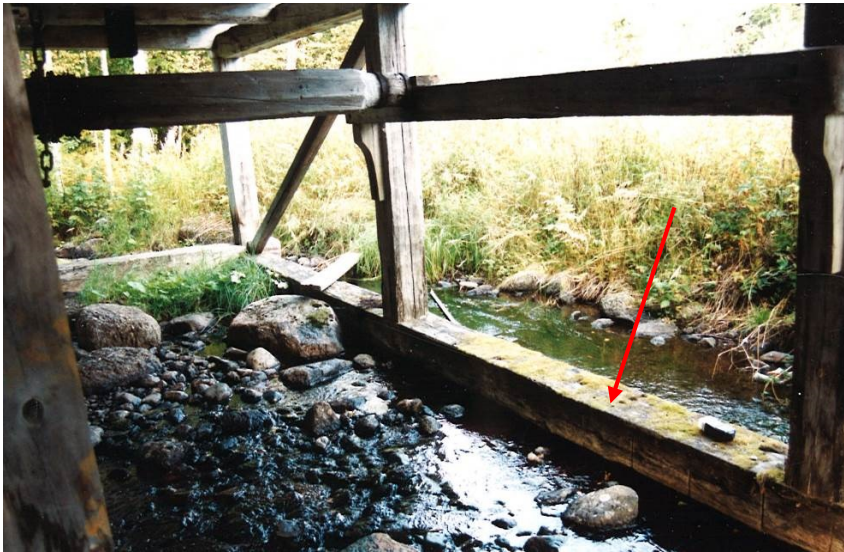
A-väggens syll hade rötskador och var mossbeväxt.

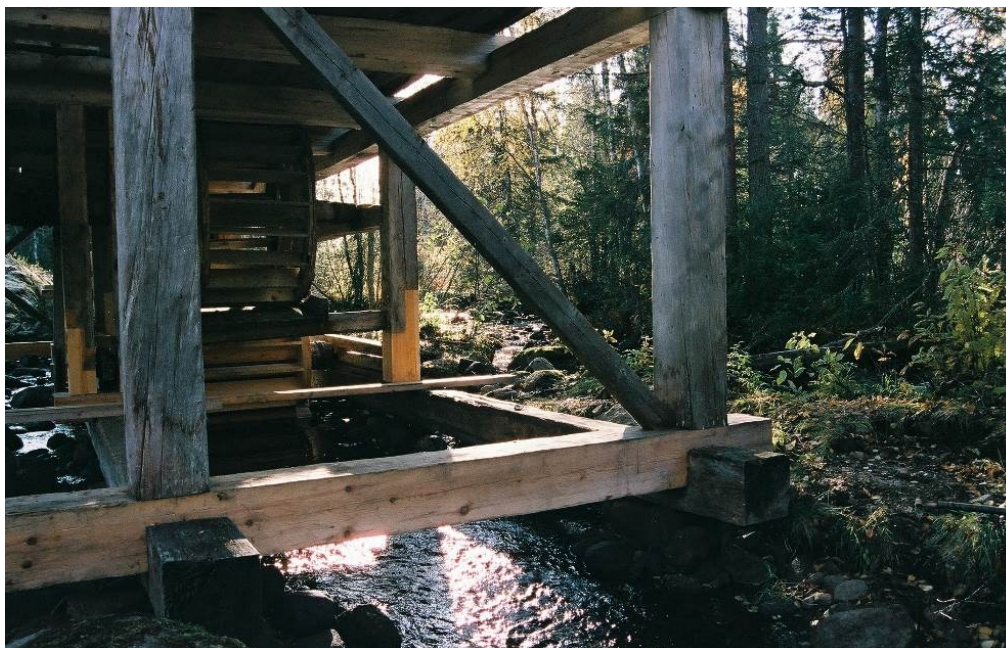
Syllen var rötskadad i CD-knut, AD-knut och vid bärlinans infästning i D-syllen där stolparna är intappade i syllen.

D-väggen har fått  
ny syllstock. Bildnr:  
Jlm\_08m48\_04

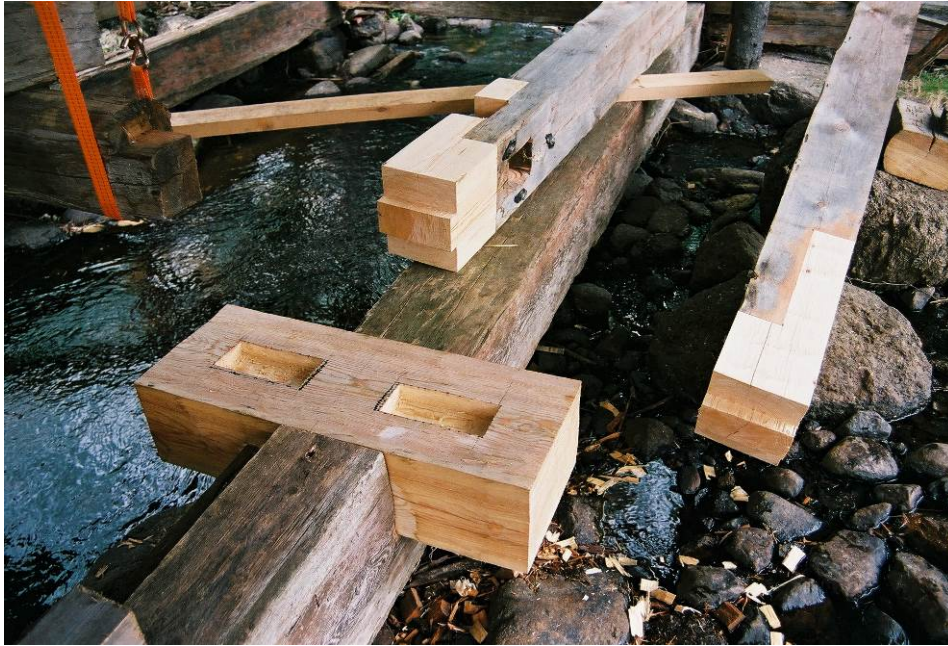
Bjälkar AC: Mellan E- och C-syllarna i del mot B ligger en bjälke i AC-riktning, på vilken stolpar till intagsrännan vilar. Bjälken hade omfattande rötskador, värst i ände mot E. De två tvärställda korta träbalkarna som är infällda mitt på E-syllen, vilka utgör upplag för två stolpar/balk för axelns infästning, var spruckna och kraftigt rötskadade.

Tvärställda balkar som är infällda i bärlinan (E) har bytts ut. Bildnr: Jlm\_08m20\_06

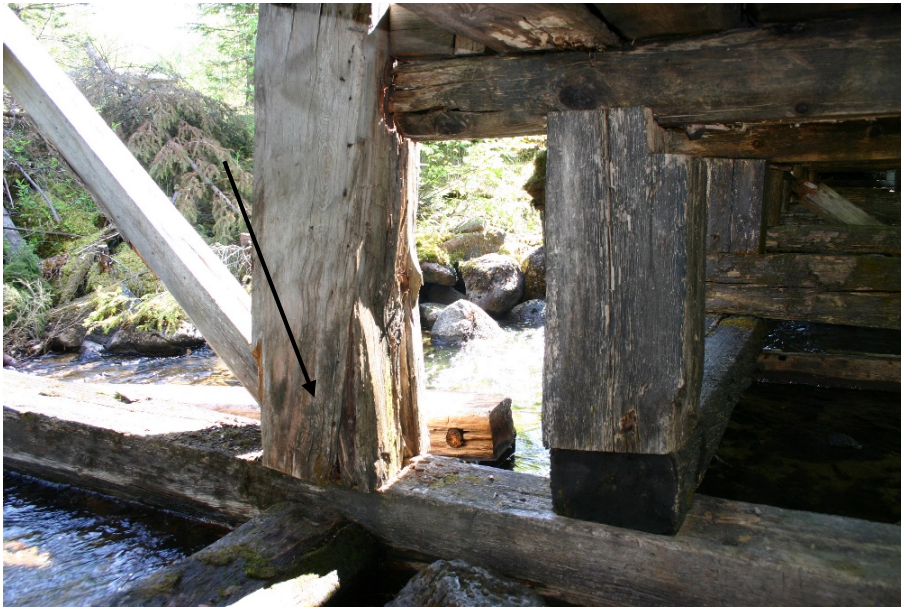
B-väggens syll och mittstolpe var rötskadad i nederkant. Se pil. Till höger ser vi rännans underlag.

Stolpen mitt på B-vägg har renkapats och skarvats med nytt virke, bladskarv. Skarven har förstärkts med bultar. Stolparna under intagsrännan har bytts ut.

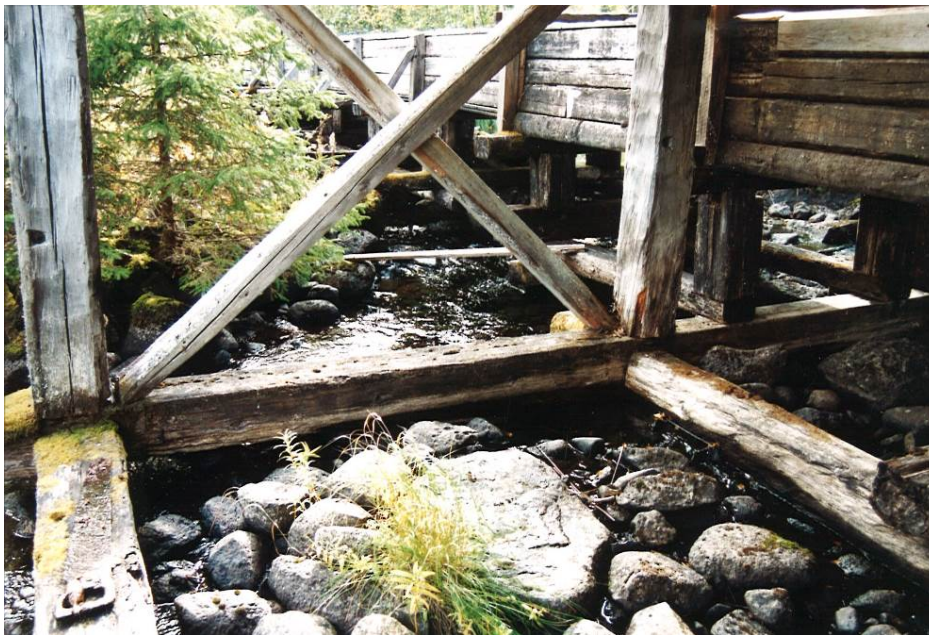
- A-vägg: Stolpen i AB-hörn var rötskadad på insidan i nederkant, men var frisk på utsidan. Andra stolpen från AB-hörn var rötskadad i nederkant. Tredje stolpen från AB-hörn hade sprickor i nederkant och början till rötskador, dock ej särskilt omfattande. Stolpen i AD-hörn var rötskadad i nederkant.
- B-vägg: Stolpen mitt på B-vägg var rötskadad i nederkant. Stolpen närmast A under intagsrännan, som vilar på B-syllen, var kraftigt rötskadad.

Stolpar vid AB hörn samt mitt på B-vägg var rötskadade i nederkant.

Stolpen i AB-hörn, andra stolpen från AB-hörn och stolpen i AD-hörn har renkapats och skarvats med nytt virke, bladskarv. Skarven har förstärkts med bultar. (Inga åtgärder på tredje stolpen från AB-hörn.)

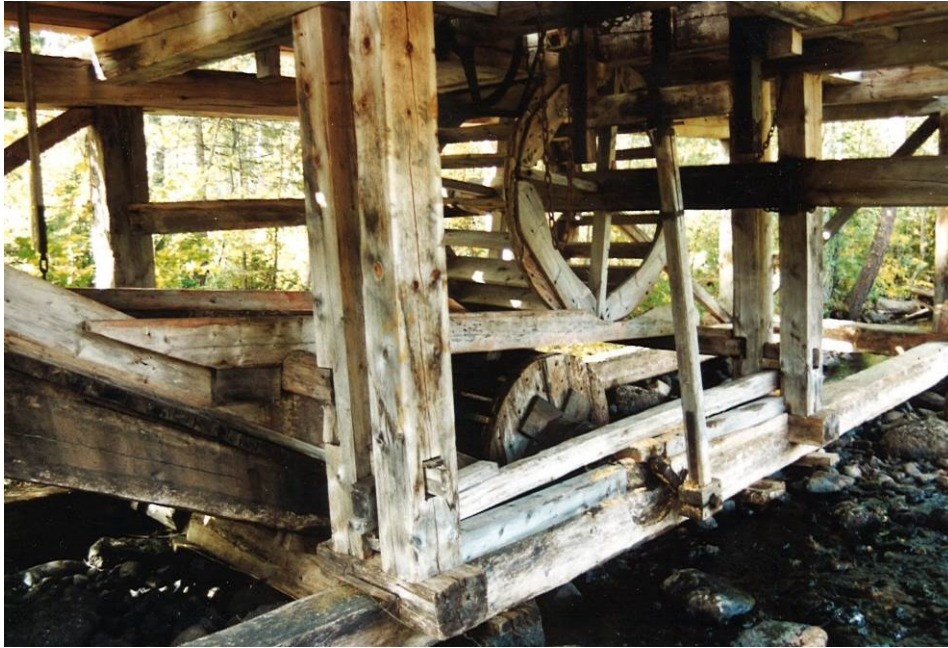
E-vägg (bärlina): De fyra stolparna på E-syllen som vilar på två tvärställda korta balkar var rötskadade i nederkant, främst där de var intappade i syllramen. Stolparna var intappade ca 4-5 cm.

Stolparna på bärlinan (E) var rötskadade i nederkant. Bildnr: Jlm 2006m084.

De fyra stolparna på E-sylen har renkapats och skarvats i nederkant. Skarven har förstärkts med bultar.

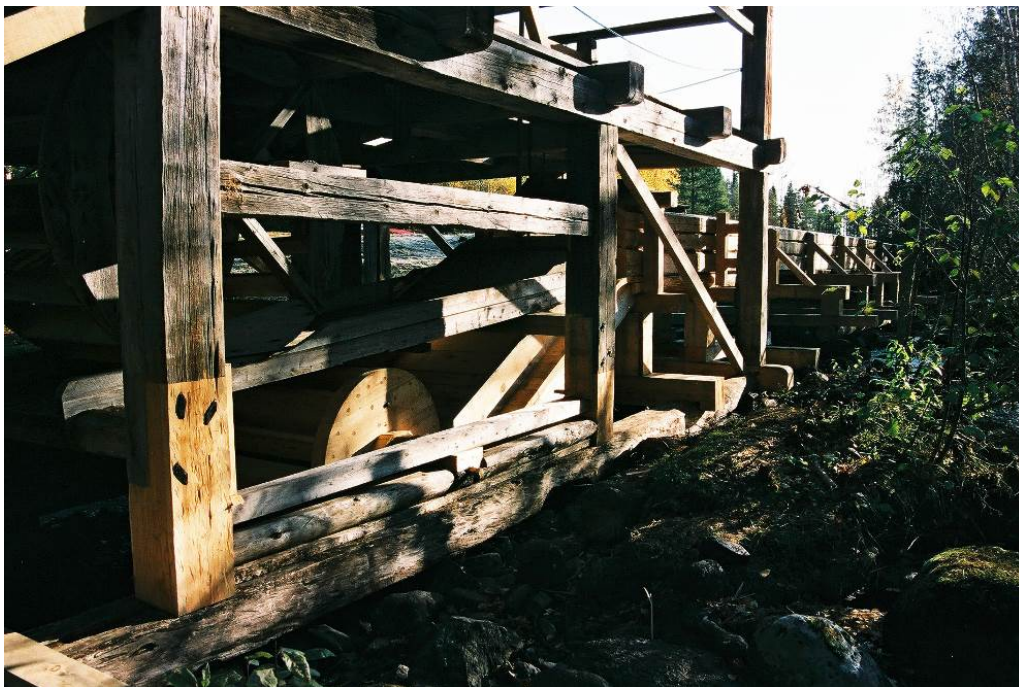
C-vägg: Andra stolpen från BC-hörn var rötskadad i nederkant.

Andra och tredje stolpen från BC-hörn har renkapats och skarvats med nytt virke, bladskarv. Skarvarna har förstärkts med bultar.

På C-väggen har andra och tredje stolpen från BC-hörn renkapats och skarvats.

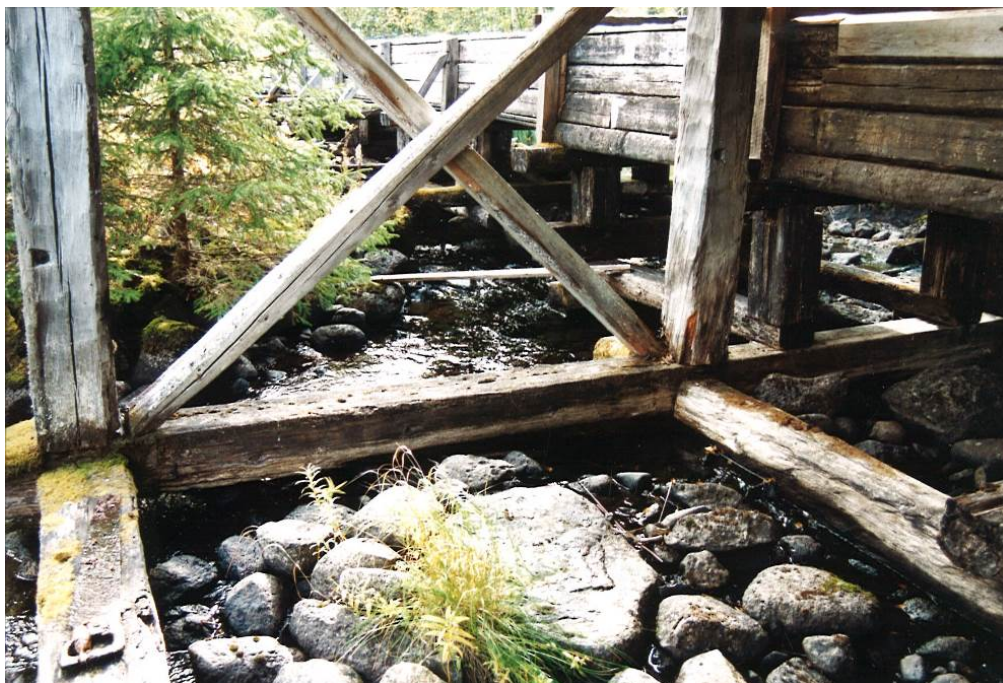
- A-vägg: En snedsträva mot D-vägg. Oklart om den hade några skador.
- B-vägg: De två korsställda snedsträvorna var rötskadade i nederkant.
- C-vägg: Snedsträva i del mot B var rötskadad i nederkant.
- D-vägg: OK.

B-vägg, de två snedsträvorna var rötskadade i nederkant. Bildnr: Jlm 2006m084.

Oklart om de gamla strävorna bytts ut.

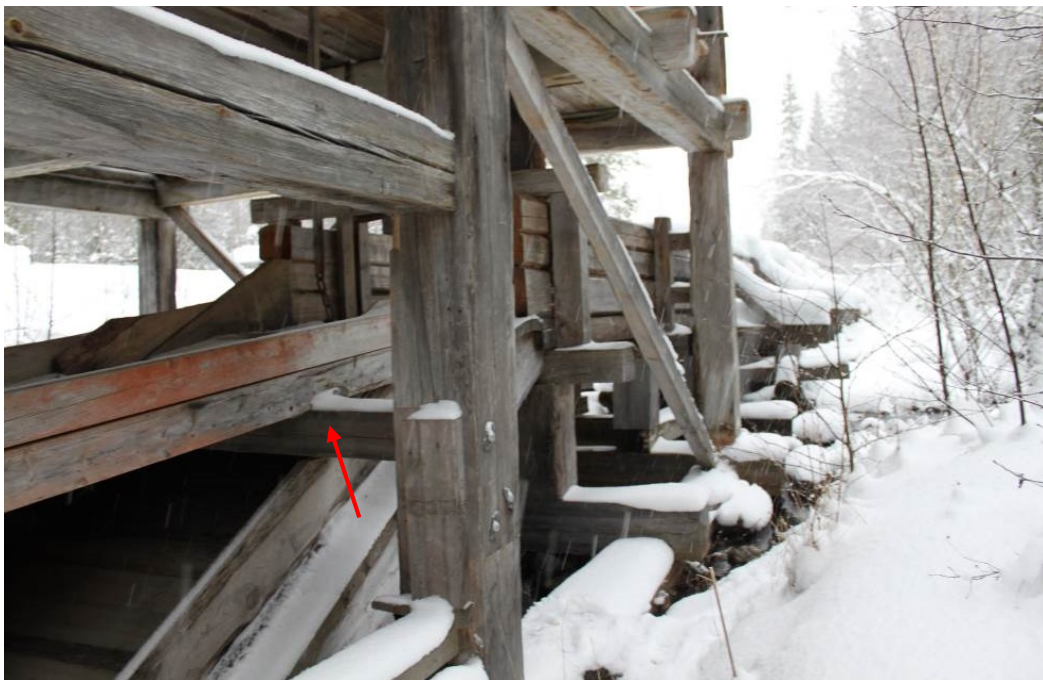
Hela sågbyggnaden hade satt sig mitt på, vid C och E, troligen till följd av tyngden från vattenhjulen och rännorna. Sättningen hade lett till att bärningen mot B till övre vattenrännan knäckts. Bärningen var intappad i den andra stolpen från BC-hörn vid C-vägg samt motsvarande stolpe på andra sidan vattenrännan som vilade mot tvärliggande balk på E-syllen. Troligen hade bärningen förändrats i samband med att vattenrännorna restaurerades.

Den knäckta bärningen under den övre vattenrännan har bytts ut.

Den knäckta bärningen till övre vattenrännan har bytts ut. Pilen visar vilken balk som avses. Foto från 2015.

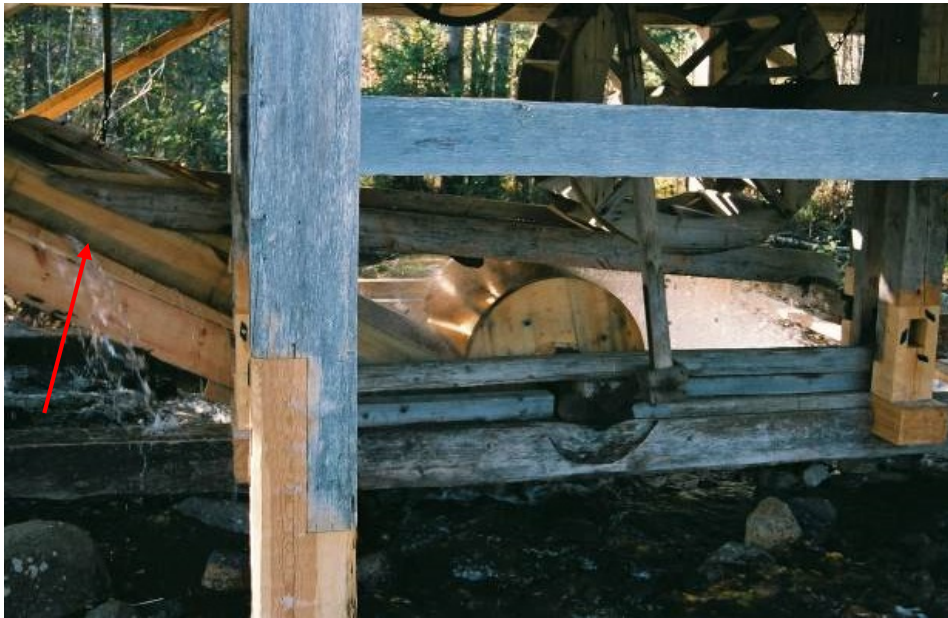
Till följd av sättningen låg den nedre vattenrännan emot vattenhulets sidostycken.

Den nedre vattenrännan har ersatts med en ny lika det äldre utförandet.

Den nedre vattenrännan har ersatts med ny lika det äldre utförandet.

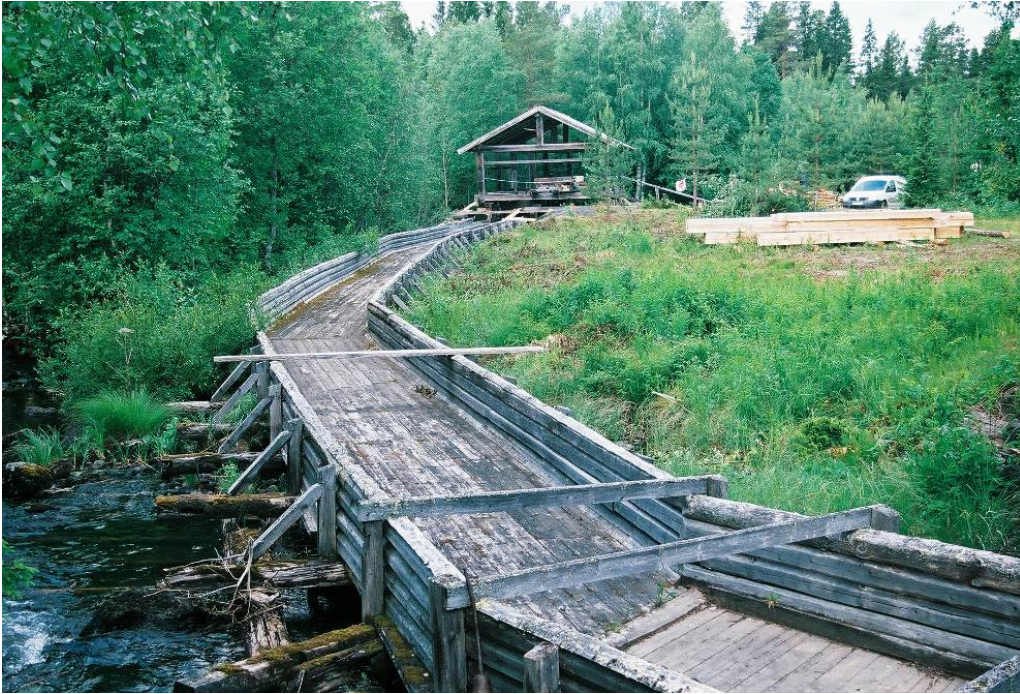
Intagsränna.  
Bildnr:  
Jlm\_08m20\_02

Intagsrännans väggar var rötskadade ca 10-12 m från rännans början. Den timrade botten på rännan var likaså rötskadad liksom de flesta av bjälkarna som ligger under rännans botten. Sidoväggarna hade dessutom frusit sönder så att stockarna börjat falla ur rännan. Även rännans underbyggnad av illa åtgången av röta.

Intagsrännans timrade väggar har bytts ut ca 10-12 m och den timrade botten ca 4,5 m. Bjälkarna under botten har också bytts ut liksom ett flertal stolpar under själva rännan. Bjälkarna till väggar och botten har bilats. Se bilder nedan.

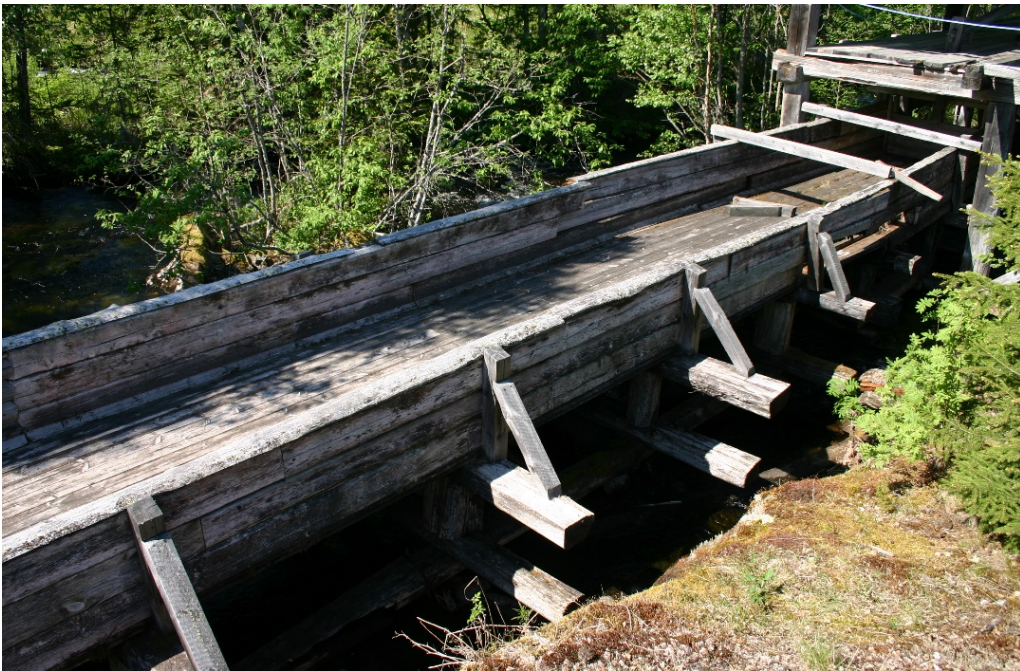
Intagsränna före  
åtgärder.

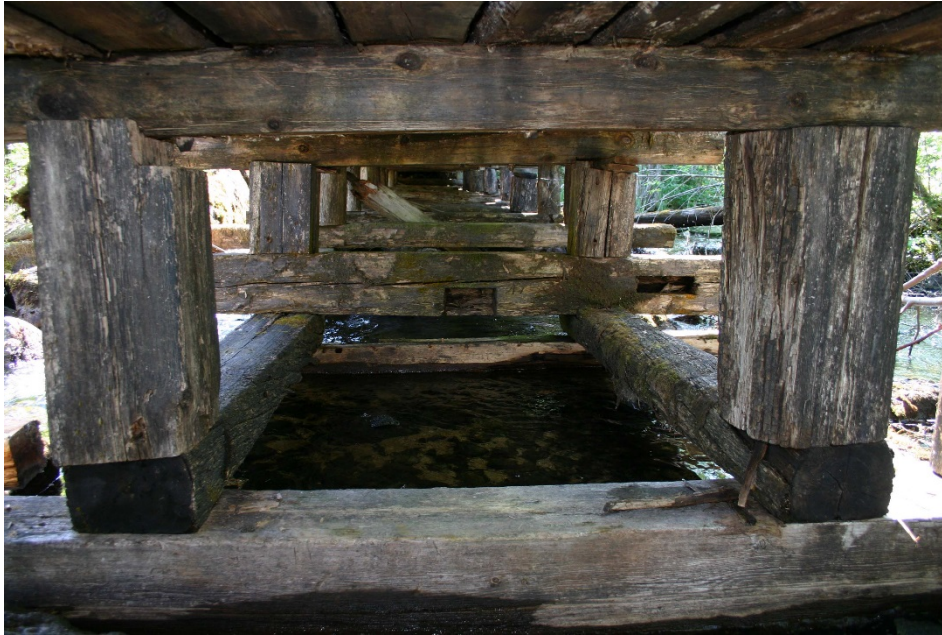
Intagsrännans bärande stolpkonstruktion, före åtgärder.

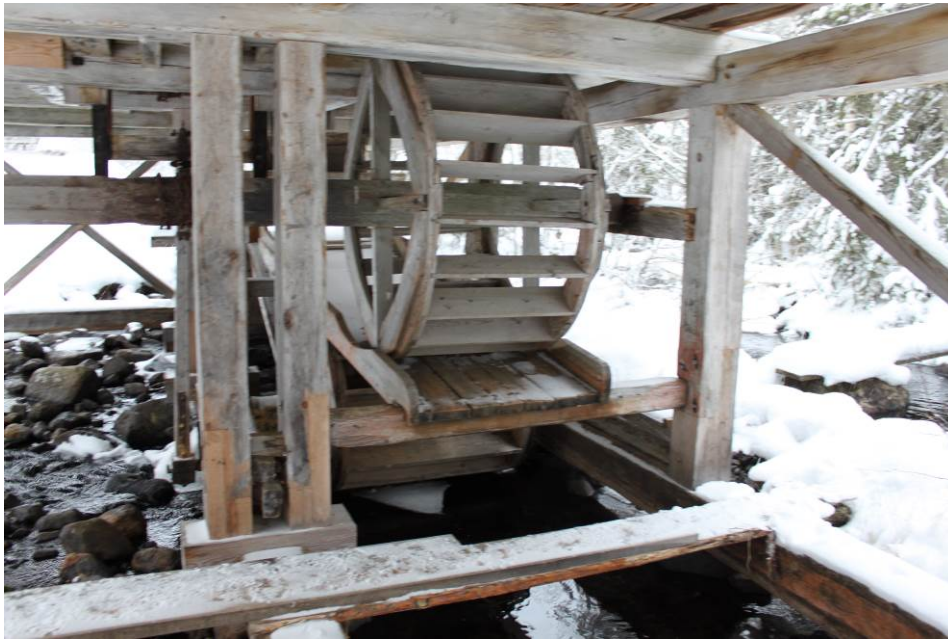
Det övre vattenhjulet var i gott skick.

Övre vattenhjulet var i gott skick och inga åtgärder behövdes.

**Åtgärd:** Ingen åtgärd. Eftersom detta hjul inte går särskilt mycket, utan endast då sågvagnen ska dras tillbaka till ursprungsläget, behövdes ingen lagring för axeln.

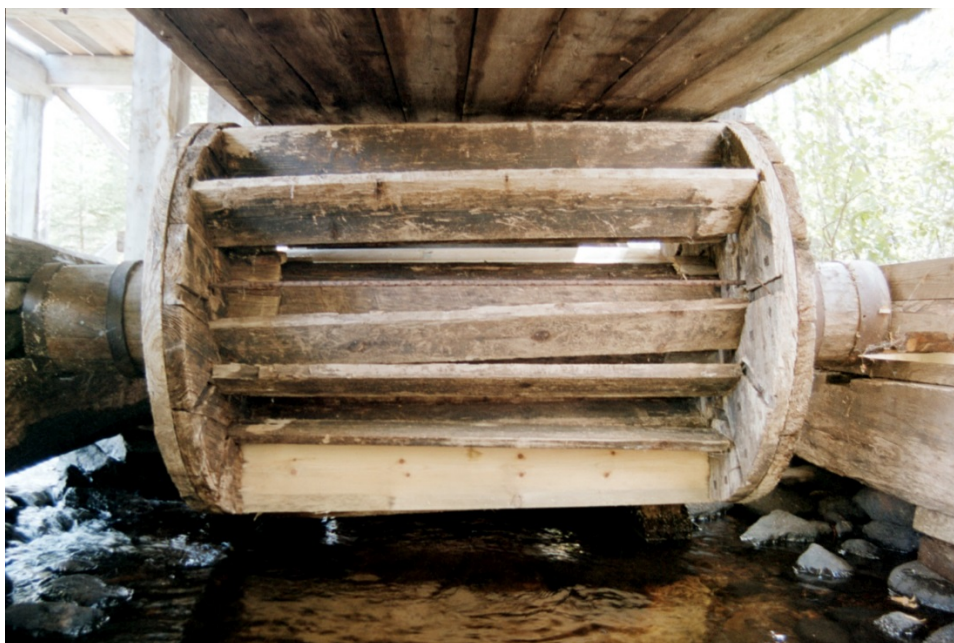
Vattenhjulet stod lågt och hela vattenhjulet, förutom axeln, hade omfattande skador. Sidostyckena, både inre och yttre plank, var i dåligt skick och flera plankor var rötskadade. Ett flertal av vattenskovlarna var rötskadade och vissa saknades. En del skovlar var utbytta, men de uthuggna spåren i sidostyckena var rötskadade, vilket gjorde det svårt att fästa nya skovlar.

Det nedre vattenhjulet saknade flera av skovlarna. Jlm 03m211/09

Vattenhjulet har bytts ut till ett nytt som är tillverkat med det gamla som förlaga. Gavlarna har tillverkats av brädor som pluggats ihop med träpluggar. Spår har sedan huggits ur för skovelbladen. Den befintliga vevaxeln har sedan monterats i det nya hjulet, dock med en ny axeltapp.

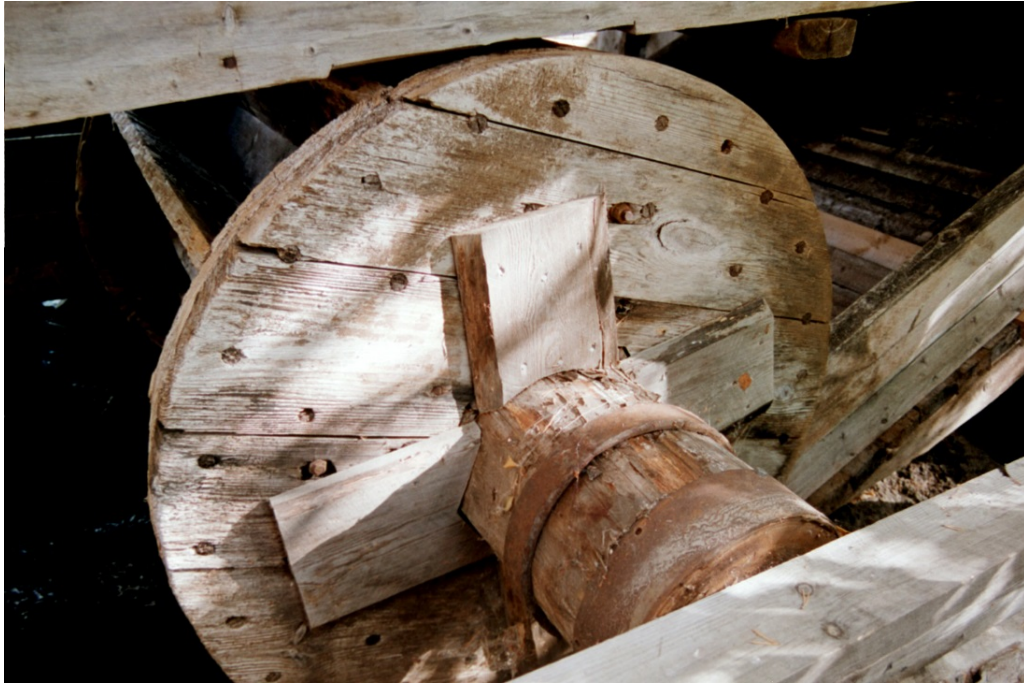
Vattenhjulets sidostycken var byggda på axeln och bestod av två sidor, vardera av sex hyvlade bräder, 4,5 x 12-23 cm, som fogats samman med dymlingar. I mitten på vart och ett av sidostyckena satt fyra bräder, 3 x 21,5 cm och ca 25 cm långa, som spikats dit i samband med att axeln byttes för att förminska hålet för axeln och för att förstärka konstruktionen. I sidostyckena fanns uthuggna spår för skovlarna. Det fanns 14 skovlar, som

På vattenhjulets  
sidostycken hade  
brädbitar spikats fast  
för att stadga  
konstruktionen.  
Bildnr: Jlm 03m211.

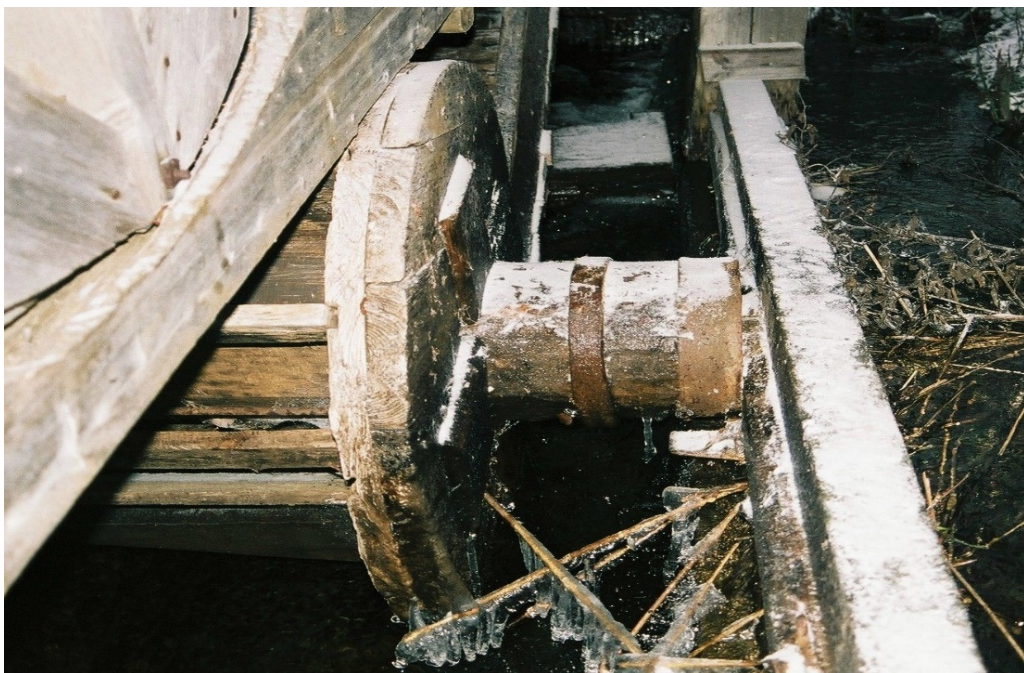
Hjulets träaxel låg emot C-syllen, vilket gjorde att hjulet gick tungt. Axeln saknade lagring i C-syllen, vilket gav ett onödigt stort slitage på stocken. Ett järnrör var fäst vid träaxeln, vilket var ett modernt tillägg.

Axeln låg emot C-  
syllen. Bild nr:  
Jlm 06m84/37

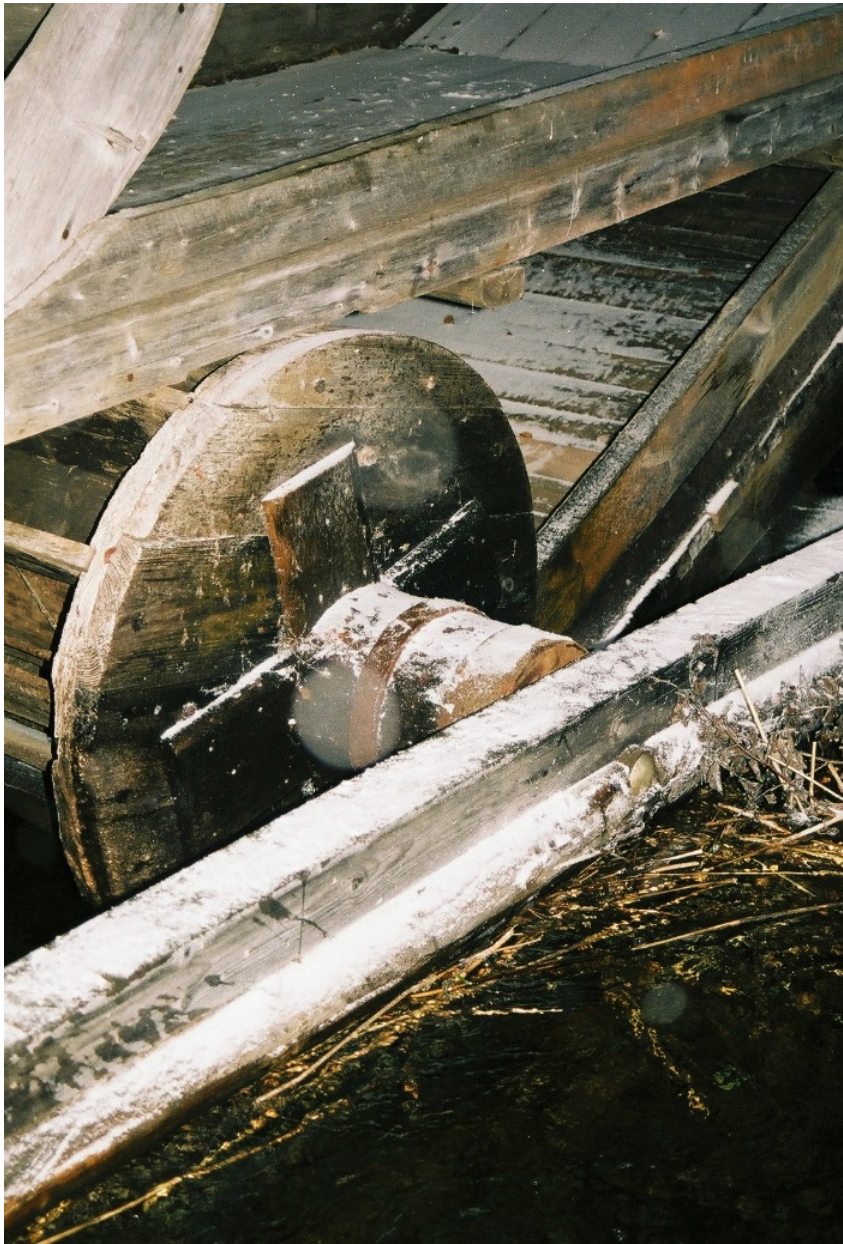
Vattenhjulets axel var fäst med ett järnrör som vilade på C-syllen. Bildnr: Jlm 06m84/36

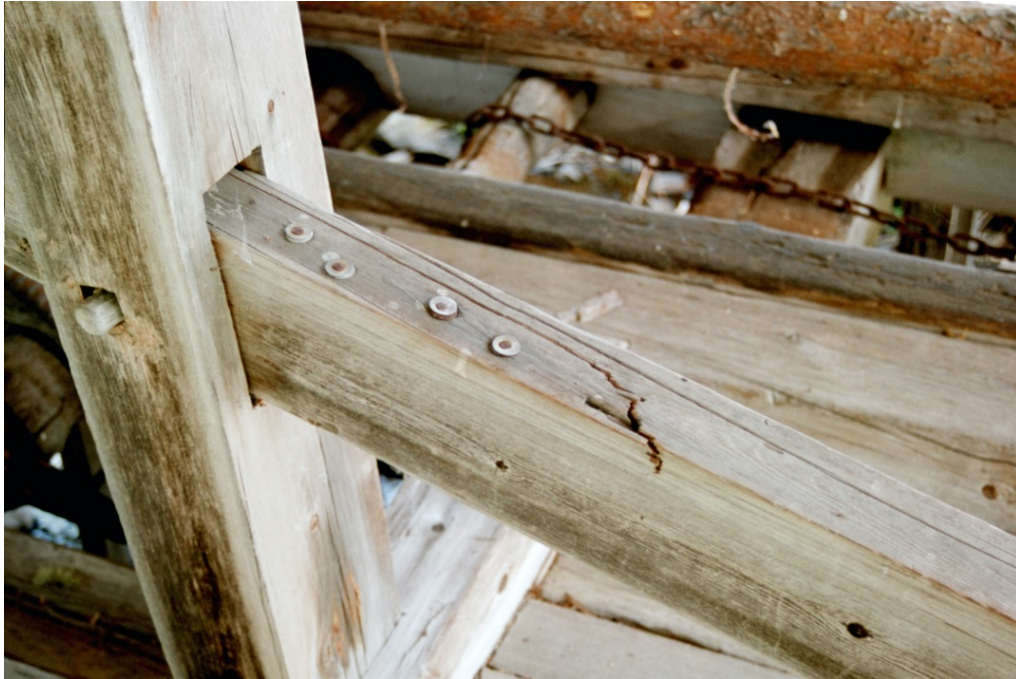
Hävstången var knäckt vid stolpen.

Hävstången till dammluckan hade knäckts vid infästningen i stolpen.  
Bildnr: Jlm 03m211/27

**Åtgärd:** Hävstången har bytts ut i sin helhet till ny som tillverkats med den befintliga som förlaga. Virket har handhyvlats.
