Byggnad 33

Antikvarisk kontroll vid
ombyggnad 2008–2009

Artilleristen 1, Campus A4, Östersunds stad och kommun

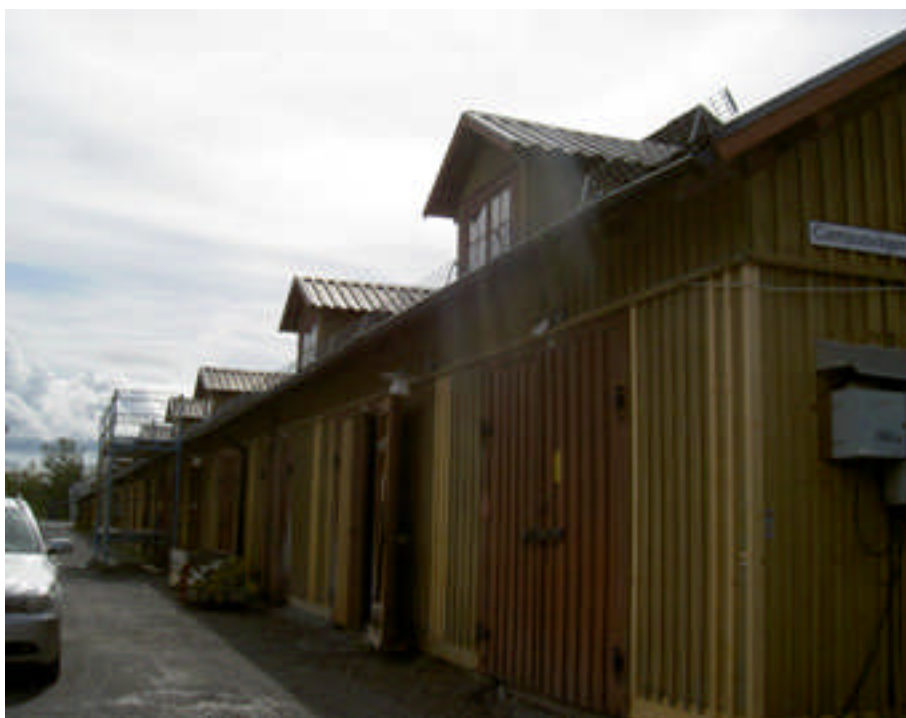
Bild 1. Byggnad 33 efter att renoveringen påbörjats 2008 (digital bild nr 014).

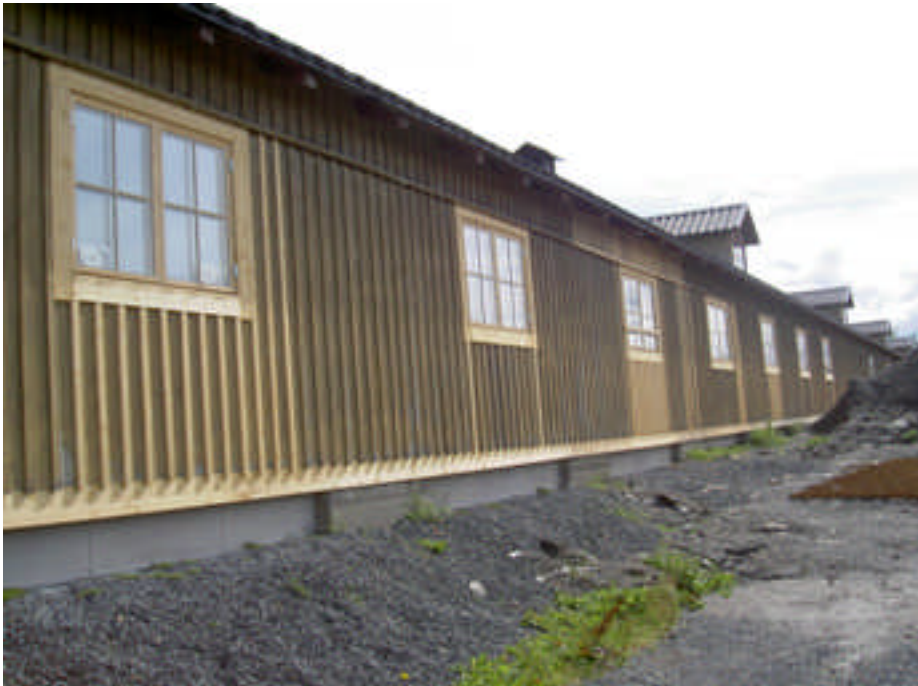
Fasaden har en locklistpanel, som innan restaureringen var målad i en gulbrun akrylatfärg. Panelen var delvis rötskadad och saknade delar i träpanelen samt hade lösa och trasiga panelbrädor och listverk. Färgskiktet var flagnat och målningen var eftersatt. Den befintliga träpanelen har ilagats och rötskadade panelbrädor och lister har bytts ut mot nya. Enligt projektbeskrivningen skulle skadad panel och list ersättas lika befintlig. Vid sockeln fanns liggande panel på förvandring, vilket dock inte utfördes lika i och med restaureringen (se bild 3 & 4).

Bild 2. Rötskadade panelbräder och lister har bytts ut (digital bild nr 006).

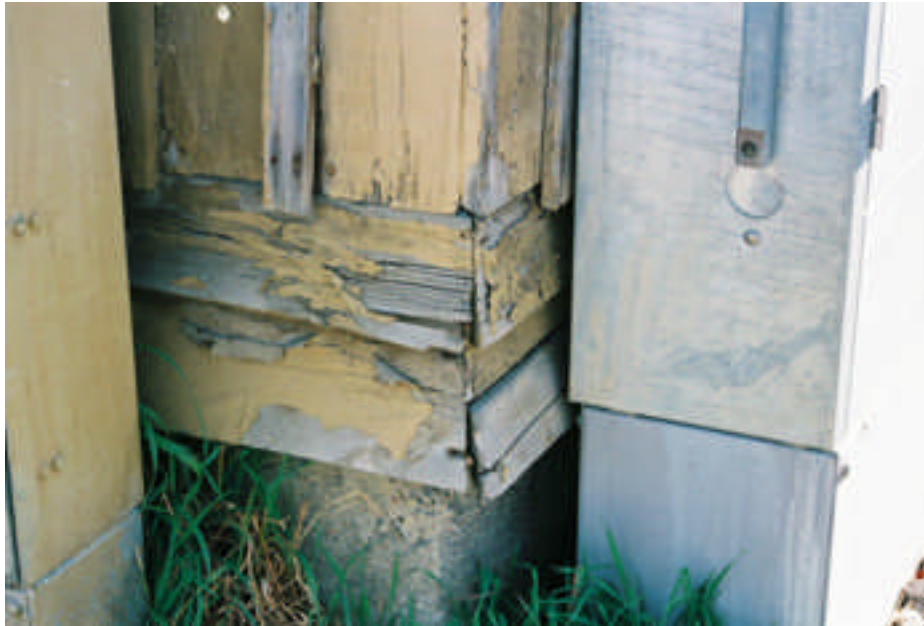
Bild 3. Sockellisterna var innan restaureringen satta på förvandring (bild nr 08m031/31).

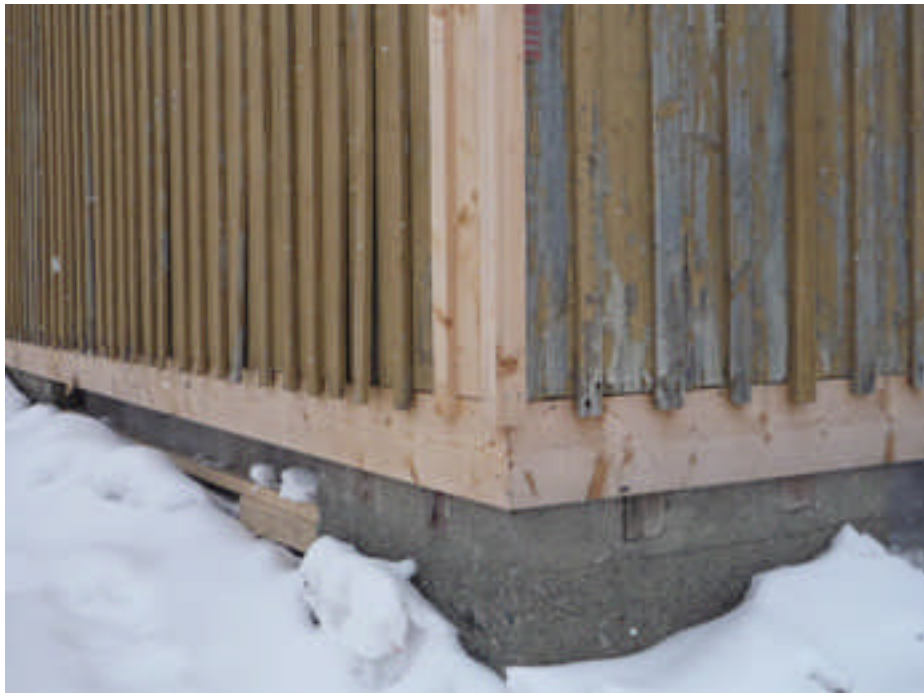
Bild 4. Efter restaureringen finns bara en sockellist (digital bild nr 1000522).

Den tidigare delvis öppna grunden har satts igen med betongpelare. Utförandet fanns inte med i åtgärdsförslaget och har inte diskuterats under arbetets gång. Den höga sockeln hade dock kunnat döljas något mer om sockellisten satts på förvandring liksom tidigare.

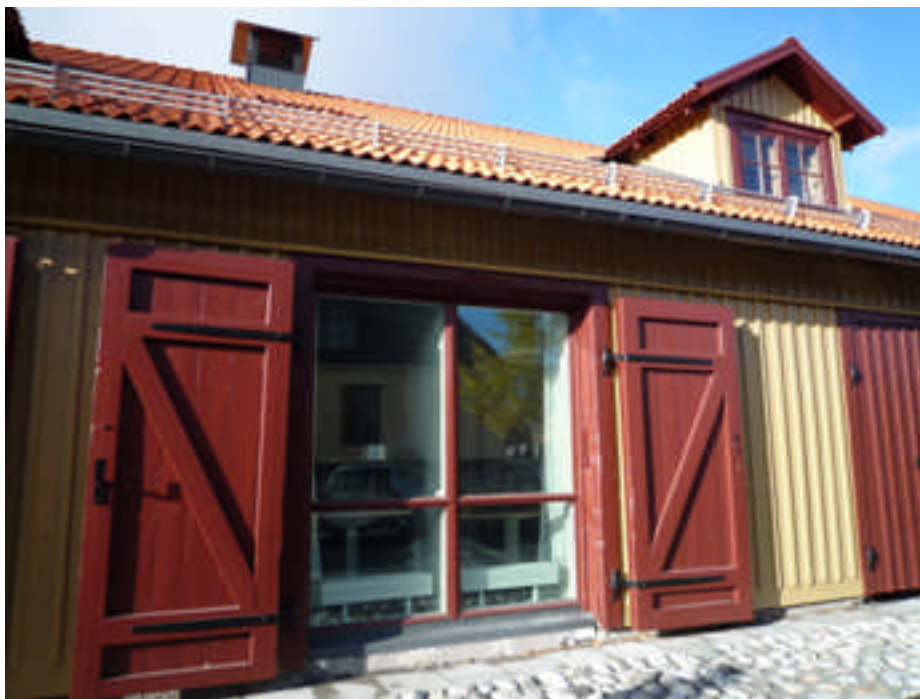
På den östra sidan fanns 30 st garageportar. I alla de gamla portöppningarna har nya glas- och entrépartier satts in.

Bild 5. I de gamla portöppningarna på den östra fasaden har nya glaspartier satts in (digital bild nr 1020542).

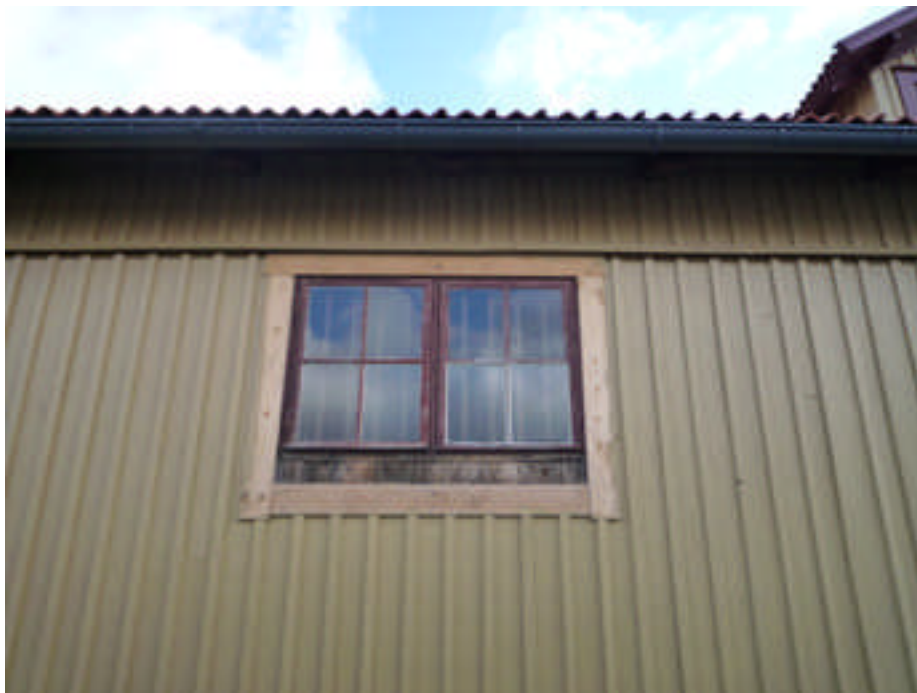
De befintliga fönsteröppningarna har förstörats (se bild 6) för att anpassas till kontorsmiljön. I alla öppningar har nya fönster satts in. De ursprungliga fönstren har tagits bort och ersatts med nya. De gamla som bedömdes vara i bra skick har återanvänts i de nya takkuporna. Utförandet av de nya fönstren är snarlikt de gamla, däremot finns detaljer som skiljer dem åt, såsom klumpigare gångjärn samt avsaknad av vinkeljärn och droppnäsa.

Bild 6. Gammalt fönster iplanerad ny öppning (digital bild nr 1020546).

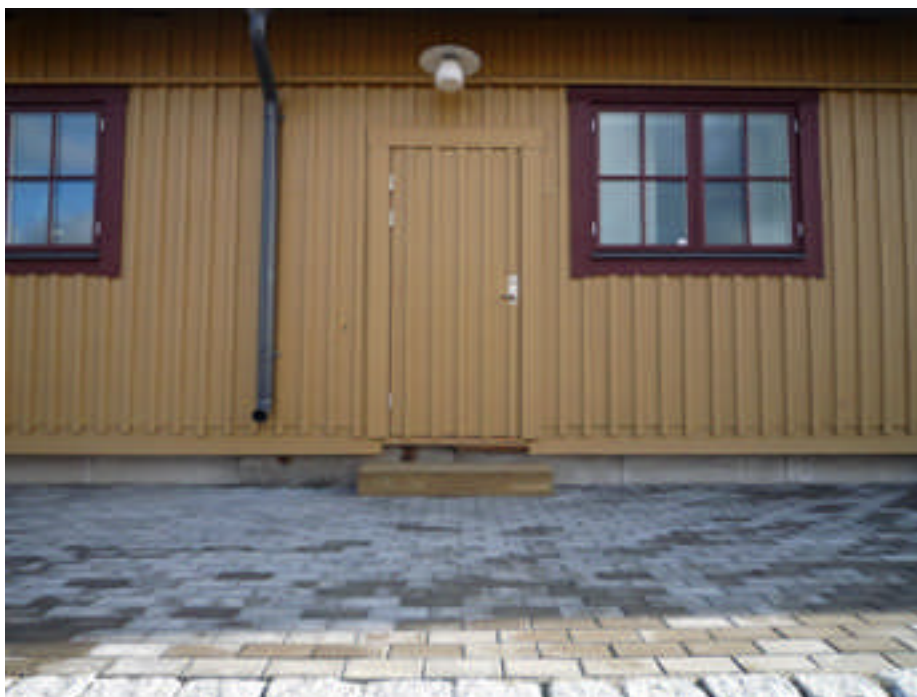
På fasaden mot väster har 3 st nya fasadöppningar tagits upp för ut- och inlastningsdörrar. Dessa har utformats med dörrblad klädda med panel som målades i samma kulör som fasaden (se bild 7 nedan).

Bild 7. Nya fönster och dörröppning på den västra sidan (digital bild nr 1020564).

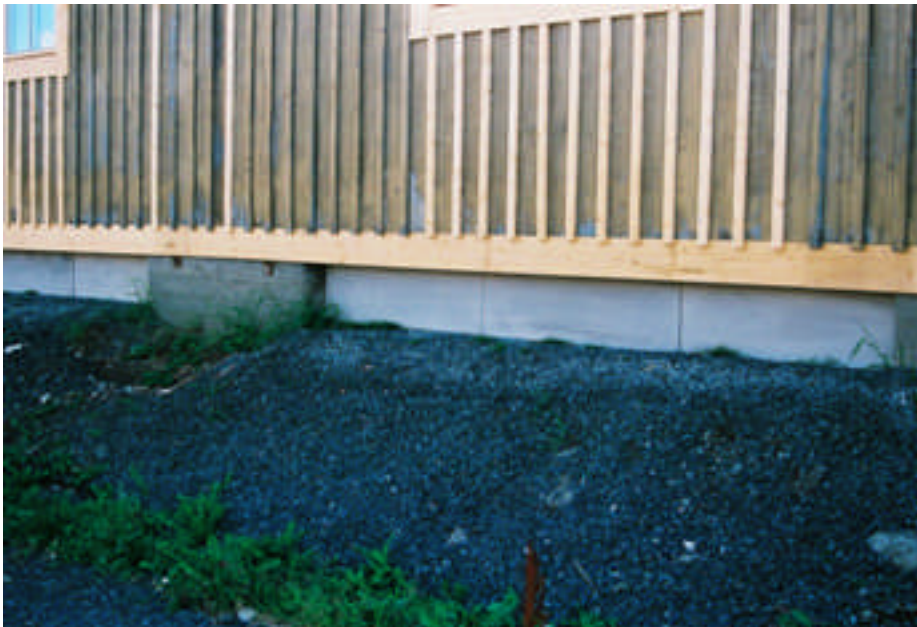
Bild 8. Den nya grunden (bild nr 08m031/37).

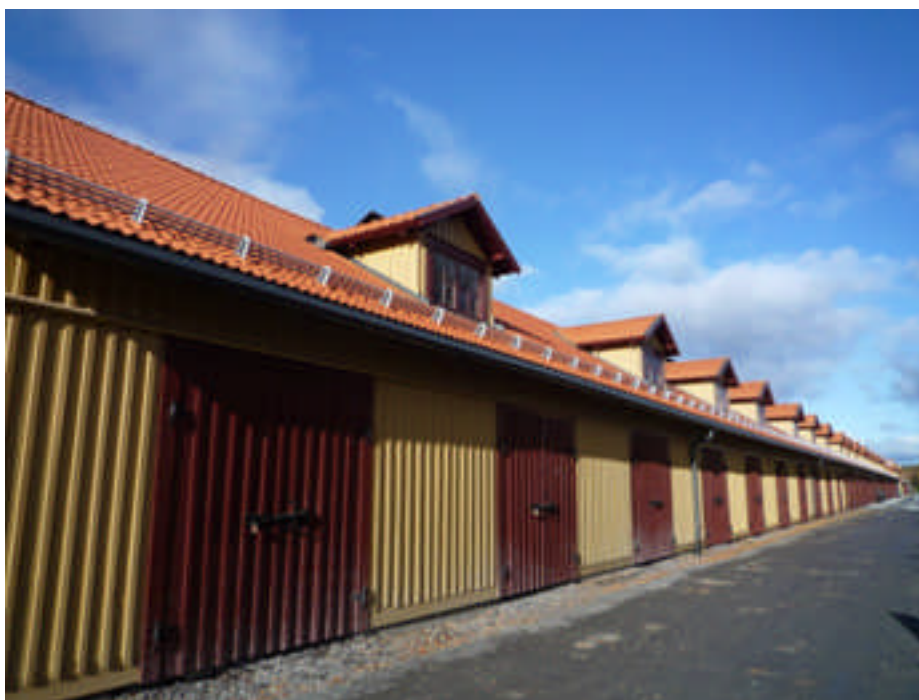
Fasadens gulbruna akrylatfärg har skrapats bort. Fasadpanel och detaljer har målats med linoljefärg av fabrikt Engvall & Claesson i samma kulörer som på Byggnad 32. Kulörer som har använts för fasaden är NCS S3030-Y20R (varmgulbeige) och för fönster, dörrar och detaljer NCS S6050-Y80R (engelskt röd).

Bild 9. Fasadens har i och med ommålningen fått en gulbeige kulör och engelskt röda portar och detaljer (digital bild nr 10205689).
