Brunflo kyrka

Byte av spåntak på bogårdsmur, 2006

Brunflo prästbord 1:1, Brunflo socken, Östersunds kommun

RAPPORT – JAMTLI 2012:23
ISSN 1654-2045

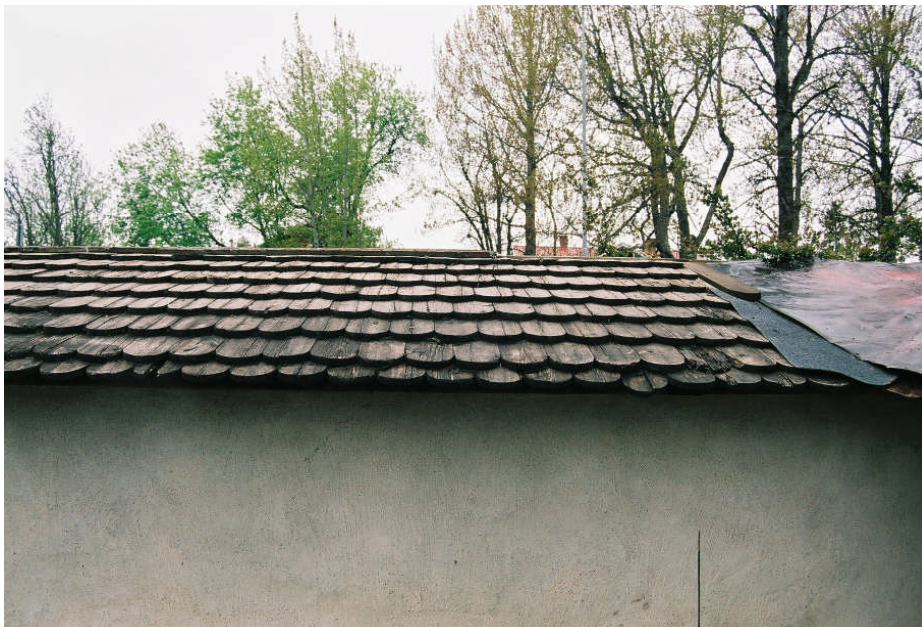
Jlm 06m41_01

Restaureringen av Brunflo kyrkas bogårdsmur föranleddes av skador på befintlig spåntäckning. Ett stort antal av spånen hade spruckit helt eller delvis. Enligt byggmästare Stig Nilsson som gjorde en skadeinventering av taktäckningen 1998 berodde sprickbildningen till stor del på att spånen var felaktigt monterade. Spånen var spikade med en spik i var kant, vilket enligt Stig, inneburit att spånet inte hade kunnat röra på sig tillräckligt i takt med förändringar i luftfuktigheten. Därmed hade spånen spruckit. I sprickorna hade sedan regn och snö trängt in till underliggande spånlager. Utöver detta var spånen monterade väldigt tätt, vilket inneburit att den fukt som trängt in inte hade kunnat luftas ur tillräckligt snabbt med röta som följd.

Bogårdsmurens tak innan befintligt spån rivs bort

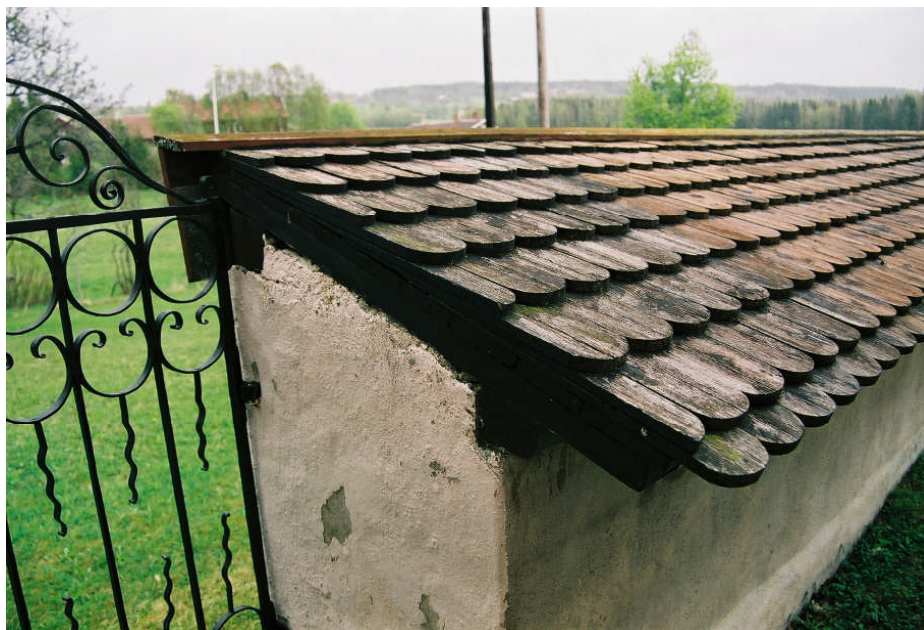
Jlm 06m41_04

Bogårdsmuren är murad av natursten och putsad. Taket lutar in mot kyrkogården. Spånen på bogårdsmuren var sågade och hade rundad nederkant. Spånvirket bestod till största del av furu men spån av gran fanns också. På spånen fanns rester av en brun plastbaserad färg.

Den äldre spåntäckningen, här syns färgrester från tidigare målning

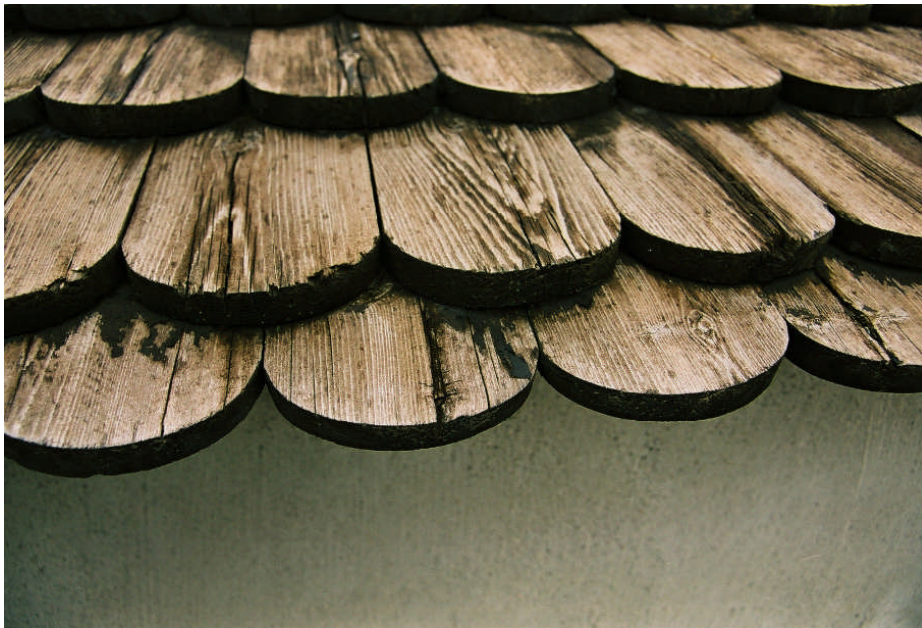
Jlm 06m29_36

Taket innehöll 8 spånradar med en stigning på 180-185mm. Nedersta varvet steg endast 80 mm och det översta varvet var också kortare. Spånorna var spikade med 60 mm galvspik, 2 st i varje spån, dold spikning. En längsgående bräda täckte det översta spånvarvet till hälften. Täckbrädan ingår i en vinkel av brädor som täcker murens takkonstruktion mot utsidan. Ytterligare två hyvlade brädor täcker alltså murens utsida. Vid sammanställningen av rapporten var det svårt att tyda uppgifterna om den övre av dessa brädor byttes ut 2006. Den övre brädan var hur som helst före spånläggningen en profilsågad bräda som var spikad med smidd spik. Bredden på denna var 150 mm och den undre brädan var 220 mm bred. Brädorna var målade i en röd kulör.

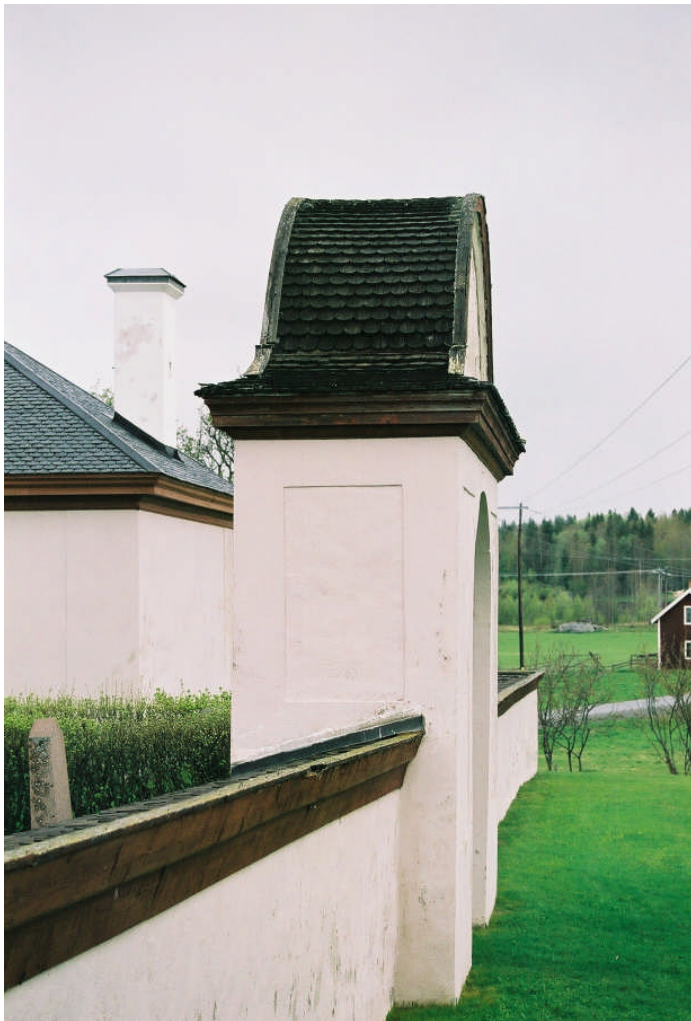
Jlm 06m41_07

Bogårdsmurens utsida och östra stegport

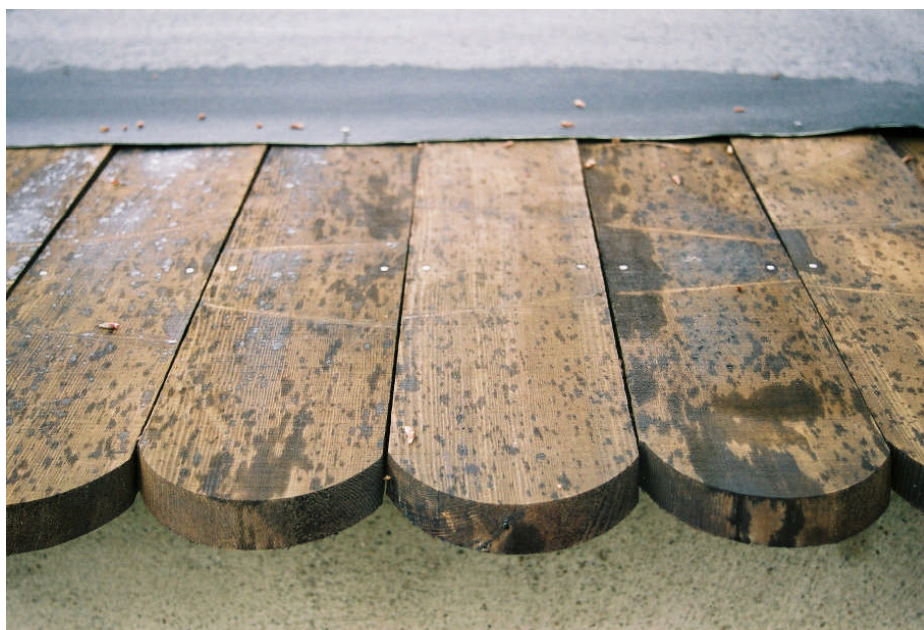
Jlm 06m41_11

Vid andra byggmötet hade allt spån bytts ut. I princip hade inga skador i rotet upptäckts, enbart några brädor hade bytts ut. Däremot hade man trots överenskommelsen på första mötet spikat varje spån med två spikar.

Nya spån, här syns att de spikats med två spik per spån

Vid första byggmötet där antikvarisk sakkunnig Christina Persson medverkade hade spånet på den västra bogårdsmuren rivits av, det visade sig att skadorna på rotet inte var särskilt stora. Några brädor hade bytts mot nya i samma dimension. Nytt spån hade börjat läggas på samma sätt som tidigare i åtta rader och med samma stighöjd. Själva spikningen av spånen diskuterades med bakgrund av att Stig Nilsson påpekat att det var felaktigt att spika fast varje spån med två spikar och att det brukliga är att man endast använder en spik. Vid mötet kom man därför överens om att spånen fortsatt skulle spikas med en spik, dold spikning, och att hålet skulle förborras.

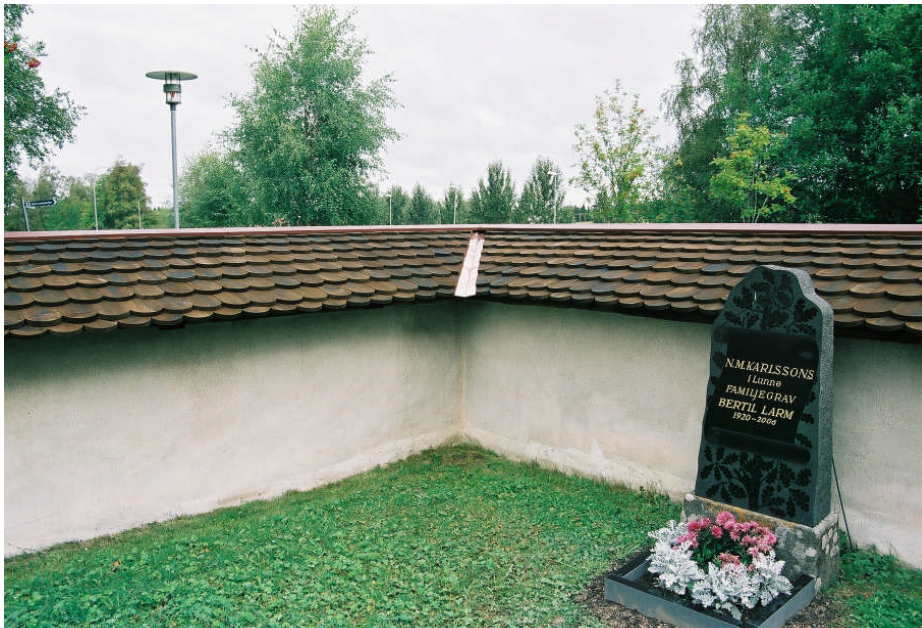
Jlm 06m68_21

Spänläggningen är klar, spänen har tjarats

Efter läggningen tjärades spånen.

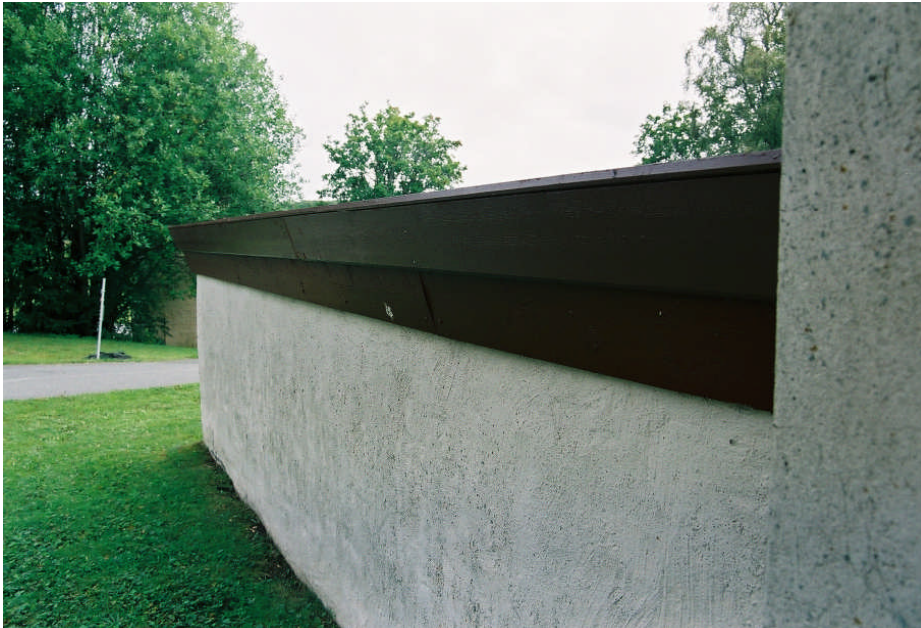
Jlm 06m68_23

Täckbrädorna, längst upp på takkrönet, var murkna och man beslöt att dessa skulle bytas ut., vilket också gjordes.

Brädorna på murens utsida

De äldre brädorna som tagits bort hade varit målade i en rödbrun kulör, man bestämde därför att de nya täckbrädorna skulle få samma färg. Lös färg skrapades bort och brädorna behandlades först med en blandning av ca 45 % linolja och 55 % terpentin som fick tränga in i träet och mätta det. Brädorna målades sedan rödbruna med kallpressad kokt linoljefärg.

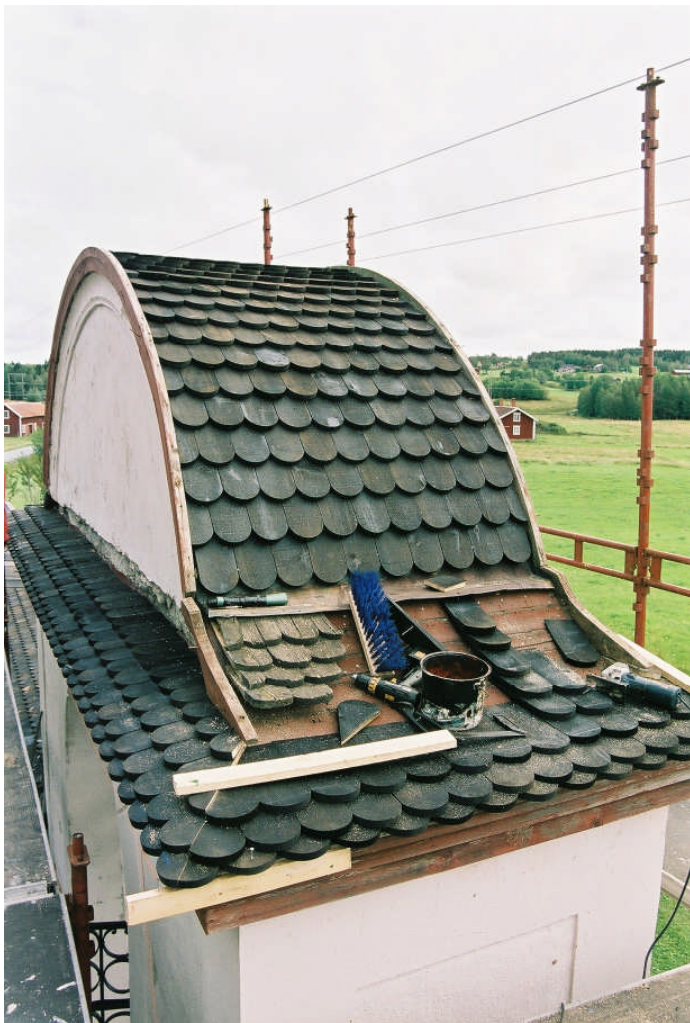
Arbete pågår med spånläggning på en av stigportarna Jlm 06m68_26

Under spånen låg en röd tjärpapp spikad mot underlagstaket av brädor. På den västra stigporten behövdes några bräder i undertaket bytas

Vid andra byggmötet hade Hälsinge takspån levererat spån även till stigportarna och större delen hade hunnit bytas ut, vid besöket pågick omläggningen av den östra stigporten.

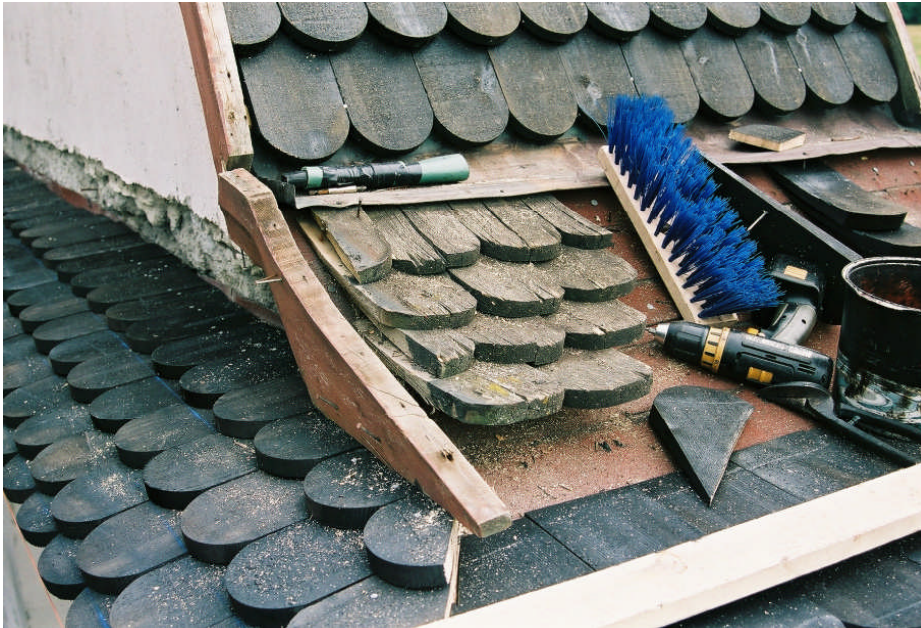
Ett parti av äldre spån håller på demonteras, övriga delar består av nytt spån Jlm 06m68_27

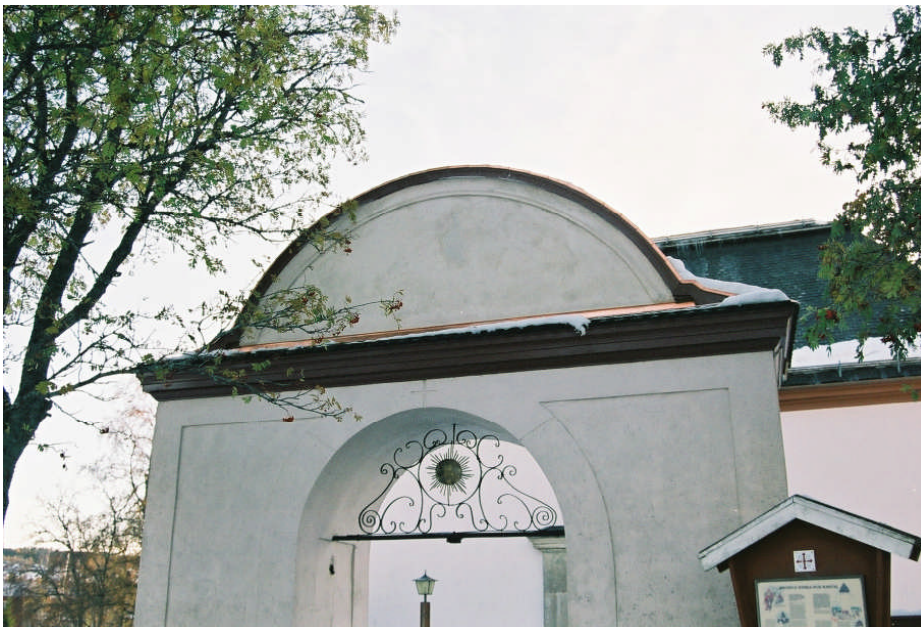
Jlm 06m68_03

Här syns den nya kopparavtäckningen vid den västra stigporten

I brytningen mellan den översta välvda delen och den undre delen fanns ett plåtbleck av kopparplåt, dessa byttes ut. Även plåten mot putsen i nederkanten av bågen byttes ut.
