# Byggnad 33

## Ombyggnad 2011–2012

Artilleristen 1, Campus A4, Östersunds kommun

RAPPORT – JAMTLI 2012:36  
ISSN 1654-2045

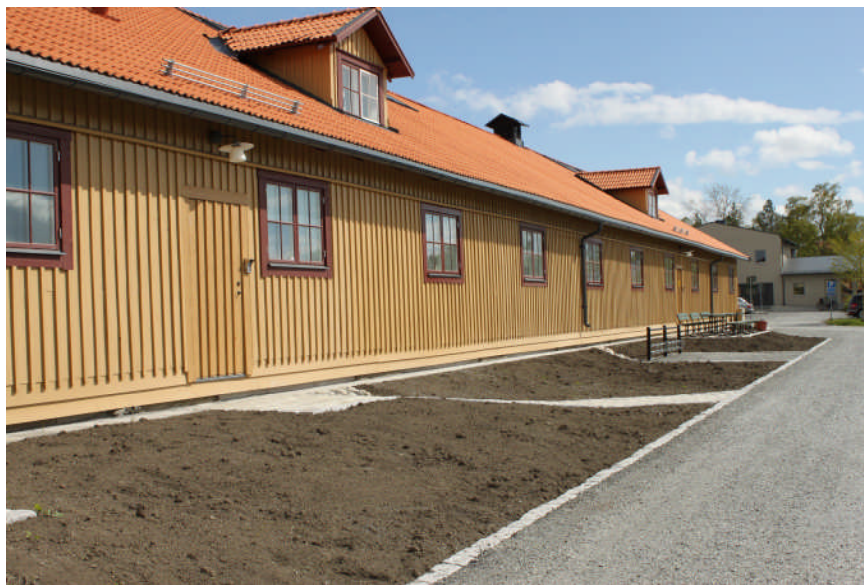
En branddörr som nyupptogs under 2008-2009 har flyttats 14 meter norrut på den västra fasaden. Ytterligare en utrymningsdörr sattes in under 2011 på den västra fasaden, ca 40 meter från vägghörnet mot söder. Vid besök på plats 2012-06-01 konstaterades att sammanlagt tre nya dörröppningar tagits upp 2011. Dörrarna är utförda lika befintliga och enligt ritningar.

Ytterligare tre nya dörrar har tagits upp på den västra fasaden

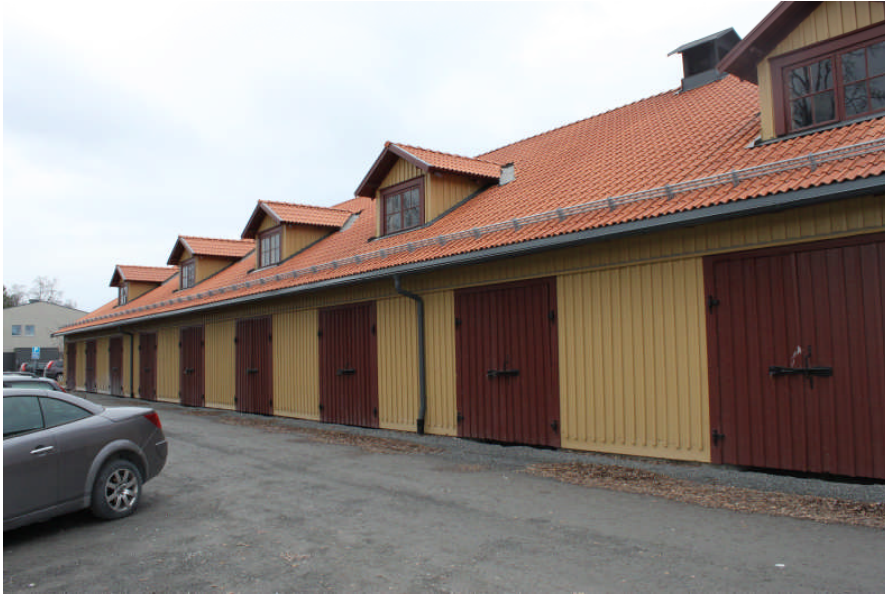
Före åtgärd, östra fasaden

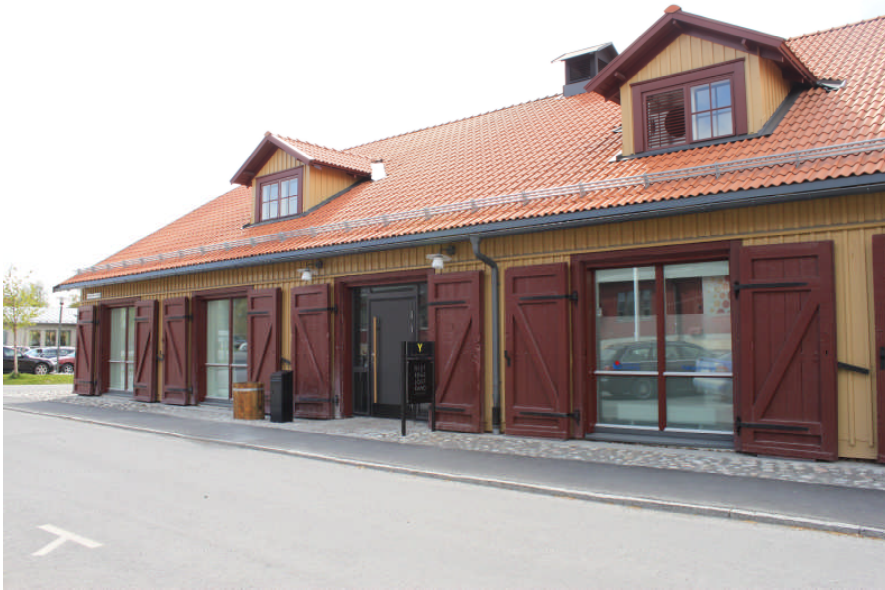
På byggnadens östra sida har man fortsatt att göra entrédörrar till tre nya kontorsverksamheter samt glasa upp de äldre partierna med portöppningar. De är utförda lika befintliga som utförts under 2008-2009. På östra fasaden längst mot norr finns det idag två portöppningar kvar att glasa in. Eftersom man inte har fått någon hyresgäst till dessa lokaler har åtgärder inte genomförts.

Fasad mot öster, åtgärden är utförd, ytterligare portingångar har glasats upp

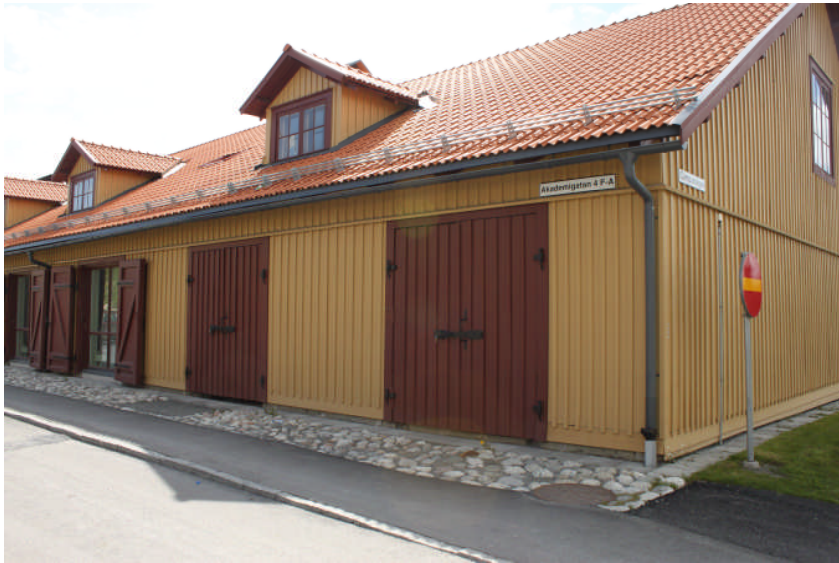
Östra fasaden mot norr, två portöppningar har ännu inte glasats in

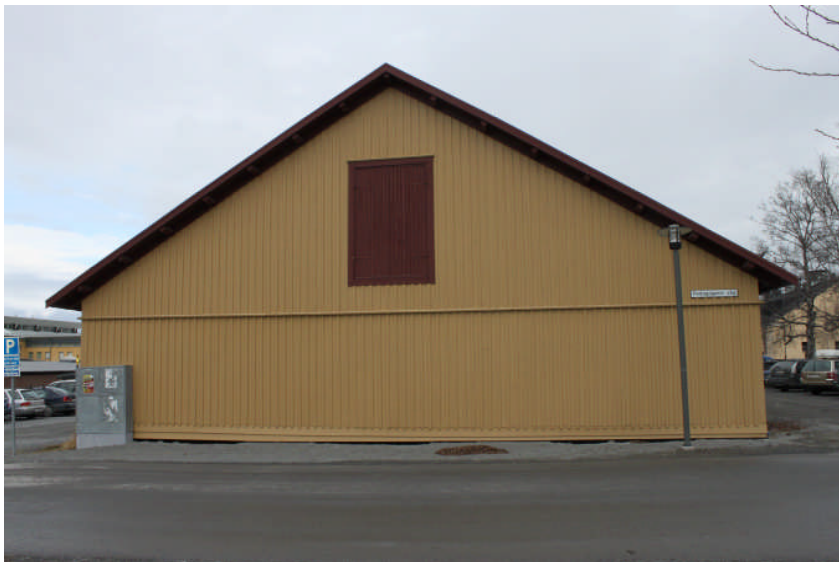
Före åtgärderna utförts, södra fasaden.

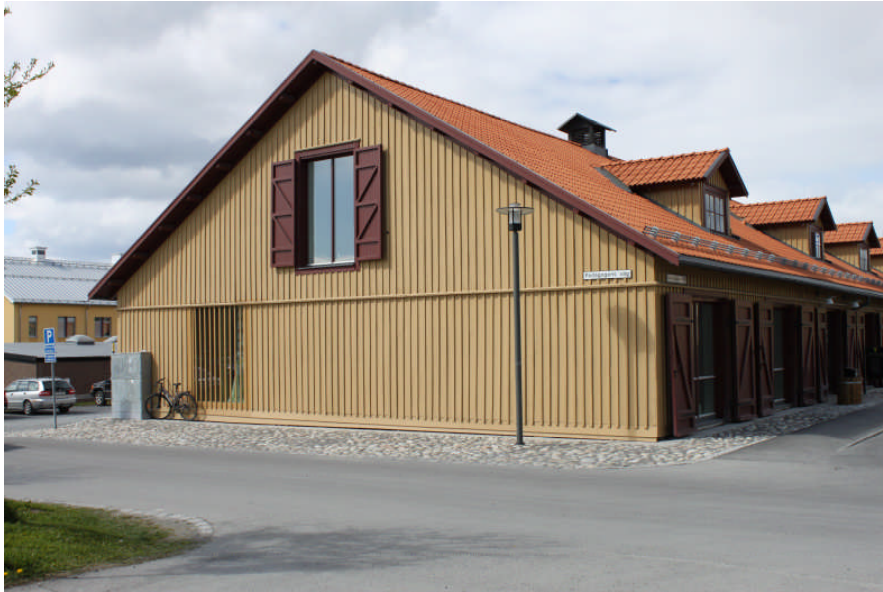
En kvadratisk fönsteröppning på bottenvåningen har tagits upp på byggnadens södra kortsida. Locklisterna har behållits och de täcker därmed fönsteröppningen vilket gör att det nya fönstret inte blir allt för dominerande i fasaden. Enligt programmet skulle detta även göras på den norra fasaden, men eftersom det inte har flyttat in några hyresgäster där än så har detta inte utförts ännu.

Nyupptagna fönsteröppningar, fasad mot söder

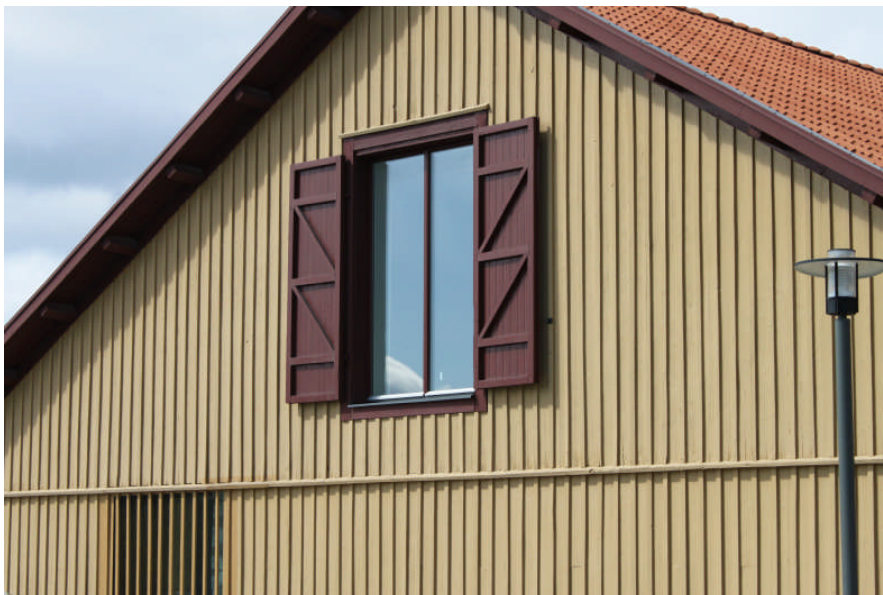
En nytt fönster har satts in på vindsvåningen vid den södra gaveln. Fönstret skulle enligt handlingarna ha småspröjsade rutor. Idag har fönstret en stor glasruta med en mittpost. Detta är en avvikelse mot programmet.

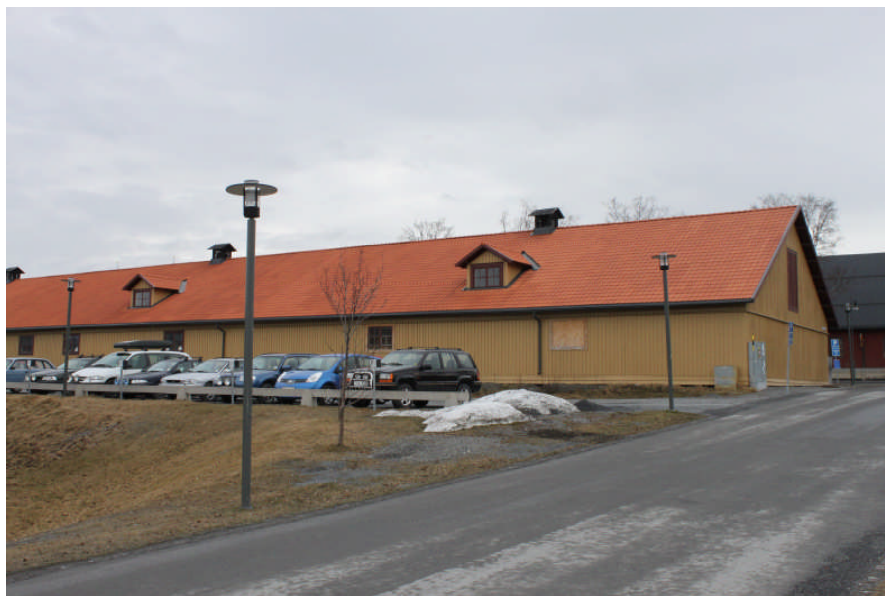
Fasad mot väster, före det att ett flertal nya fönsteröppningar tas upp

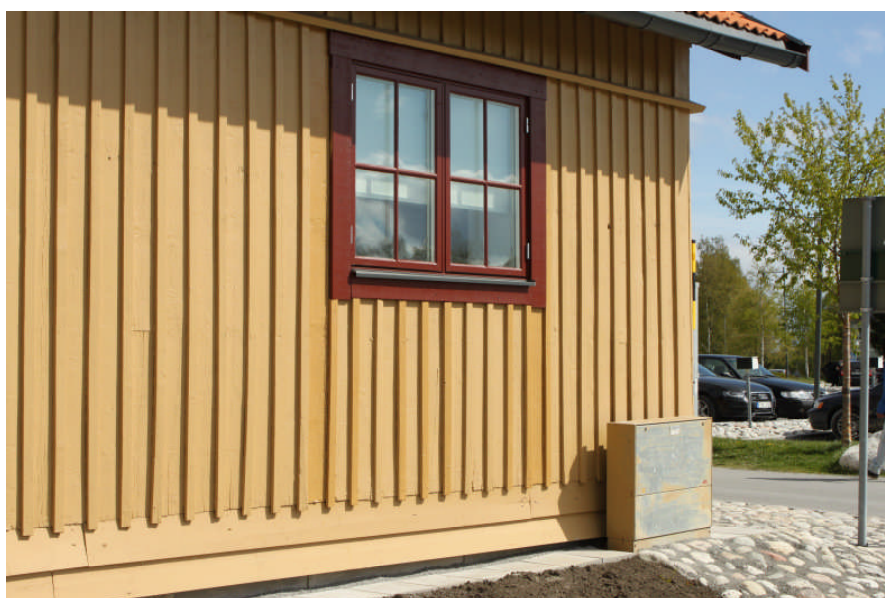
Även ytterligare fönster har tagits upp på fasaden i väster nära vägghörnet mot söder, detta har skett i samband med att dessa lokaler inretts till kontor.

Ett av de nyinsatta fönstren, fasad mot väster

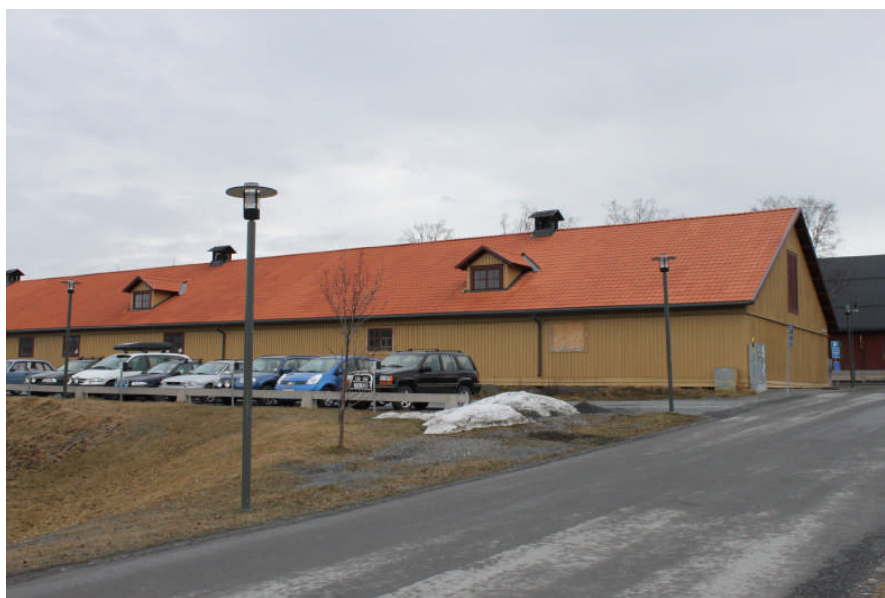
Fasad mot väster före det att takfönster tas upp

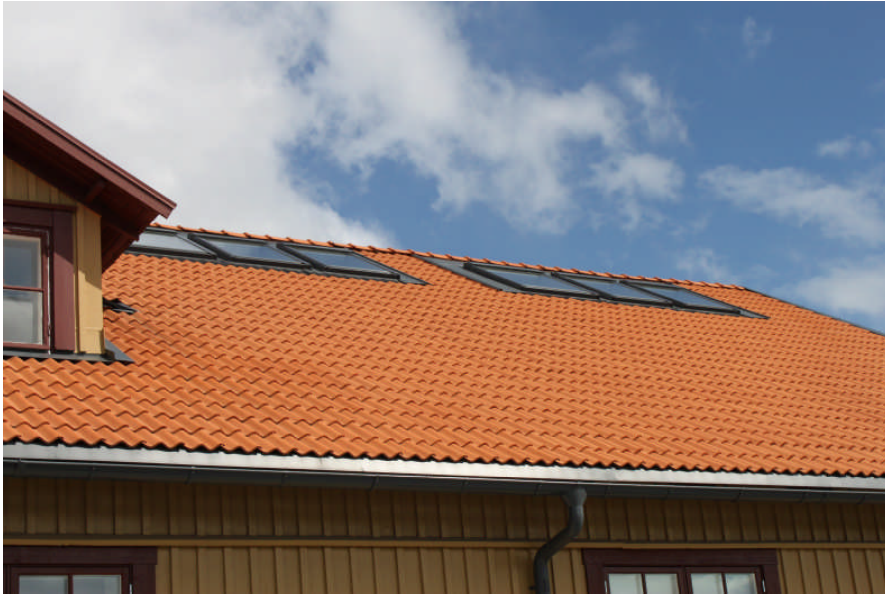
Ytterligare 13 takfönster har tagits upp på takfallet mot väster, byggnadens södra del, övriga takfönster är upptagna i de tidigare ombyggnadsfaserna 2008-2009. Eftersom inga kontor har inretts i den norra delen har heller inga takfönster tagits upp här ännu. Detta är en avvikelse mot programmet.

Takfönstren som monterats under 2011 ligger i liv med takfallet. Några av de takfönster som togs upp i förra omgången 2008/2009 var av fel modell och ligger som en förhöjning uppe på taket.

Nya takfönster på takfall mot väster

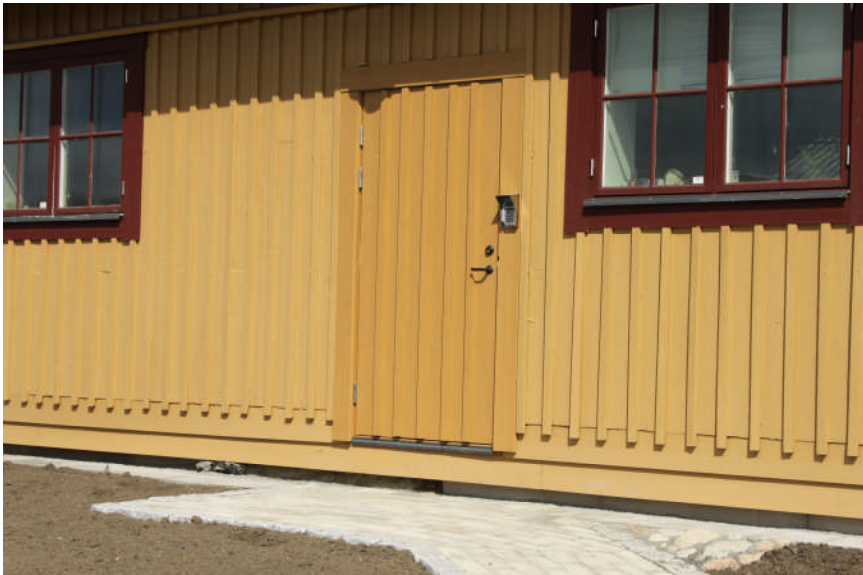
Panel på förvandring har åtgärdats. Innan ombyggnaden 2008-2009 var sockelpartiet klätt med två panelbrädor på förvandring. I kontrollrapporten från denna restaureringsomgång redogjorde man för att den understa brädan tagits bort. Detta gjorde att grunden blottades. Nu har detta återställts och man har även fyllt upp med grus, vilket gör att man ej längre ser grundkonstruktionen.

Nedersta brädan på sockelpanelen är monterad

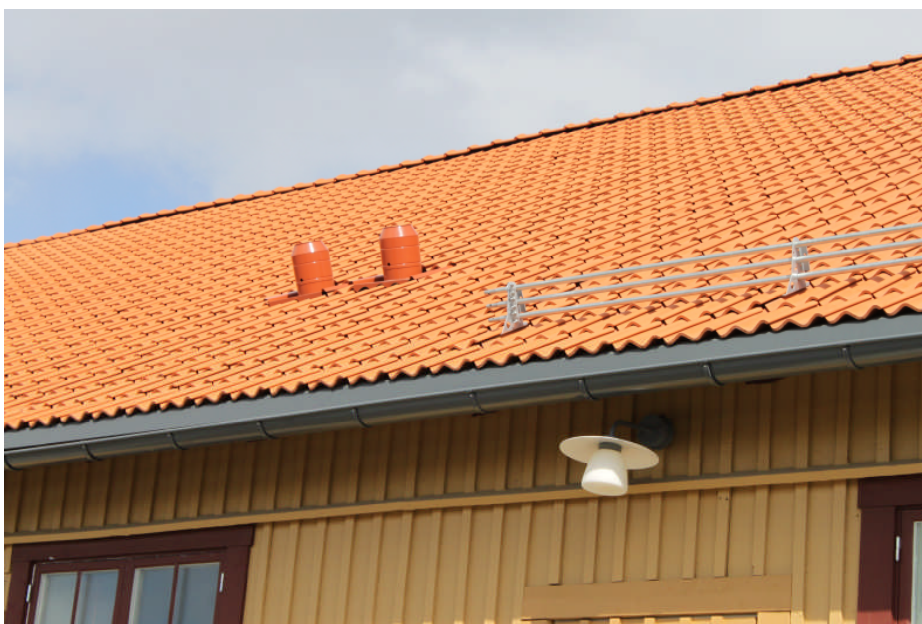
Tre ventilationshuvar har placerats på det västra takfallet. Denna åtgärd ingick ej i åtgärdsprogrammet som ligger till grund för länsstyrelsens tillstånd. En diskussion om huvarna fördes med Christina Persson och hon föreslog att om huvar skulle monteras skulle de målas in med falurödfärg lika teglets kulör. Exemplet på huv som Christina Persson fått ta del av är inte likadan som den som nu är monterad. Huvarna har en tubliknande form och är orange.

Mindre huvar har monterats på taket

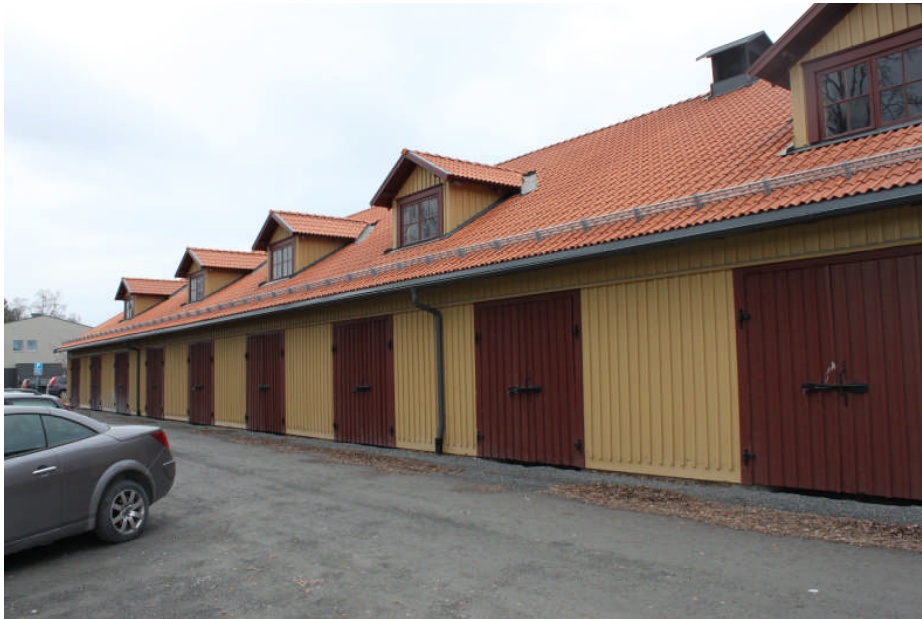
Markarbeten har genomförts kring byggnad 33. På byggnadens östra sida har man låtit asfaltera parkeringsytorna. Anledningen till detta har varit att grusunderlaget som tidigare utgjorde markbeläggning inte tålde påfrestningen från parkerande bilar, stora hål bildades i underlaget.

Före åtgärd

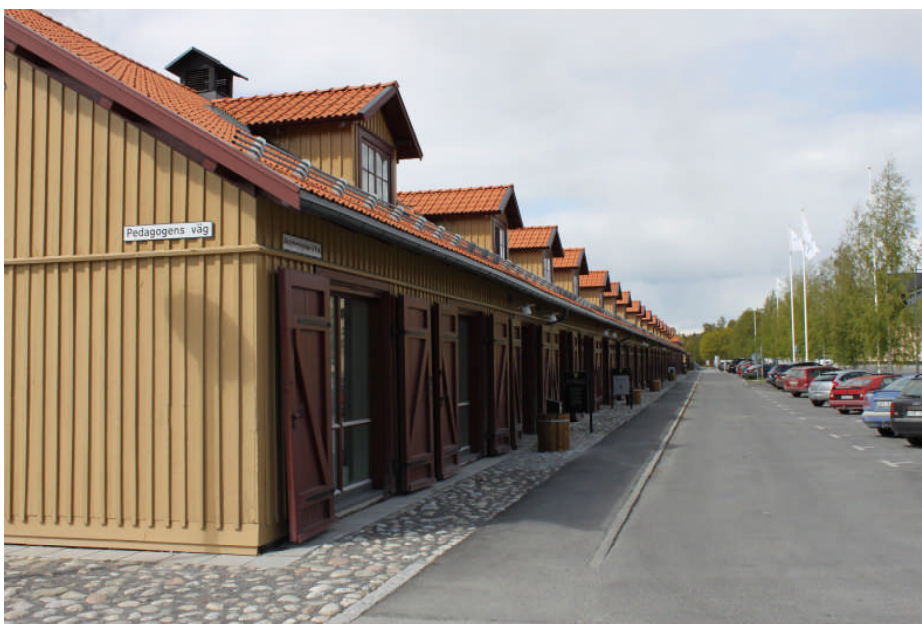
Markarbetena har inneburit att betongplattor har lagts längs med byggnaden, utanför dessa har kullersten lagts. Kullerstenarna hamnade för högt från början och har fått tryckas ner med hjälp av en vält. Parkeringsytan har asfalterats och breddats en meter.

Efter åtgärd, asfaltering, kullersten och betongplattor längs med byggnadens östra fasad

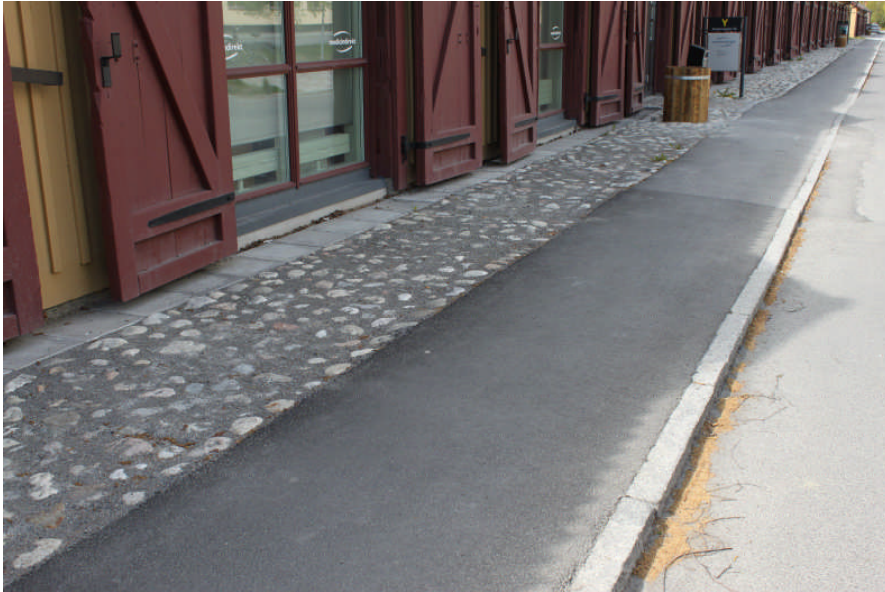
Efter åtgärd, östra fasaden

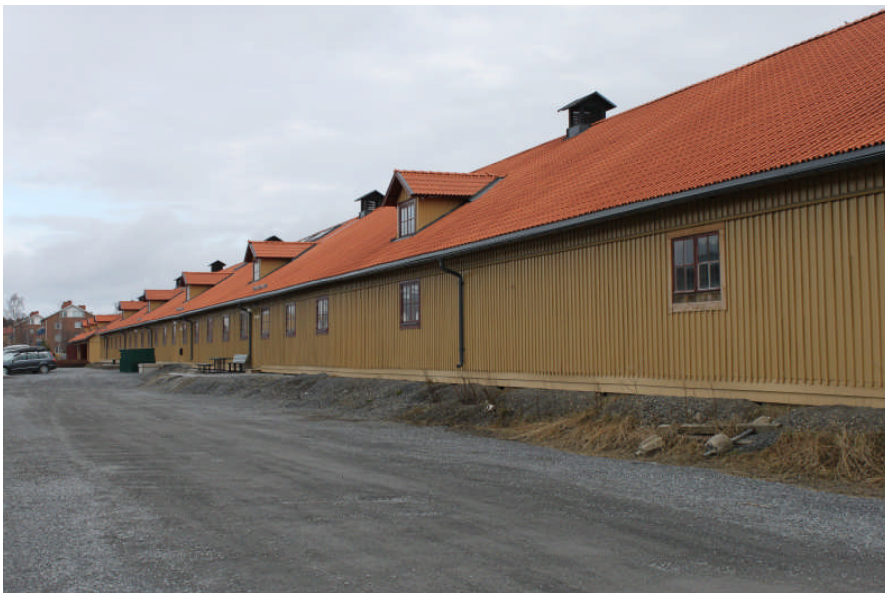
Före åtgärd, fasad mot väster

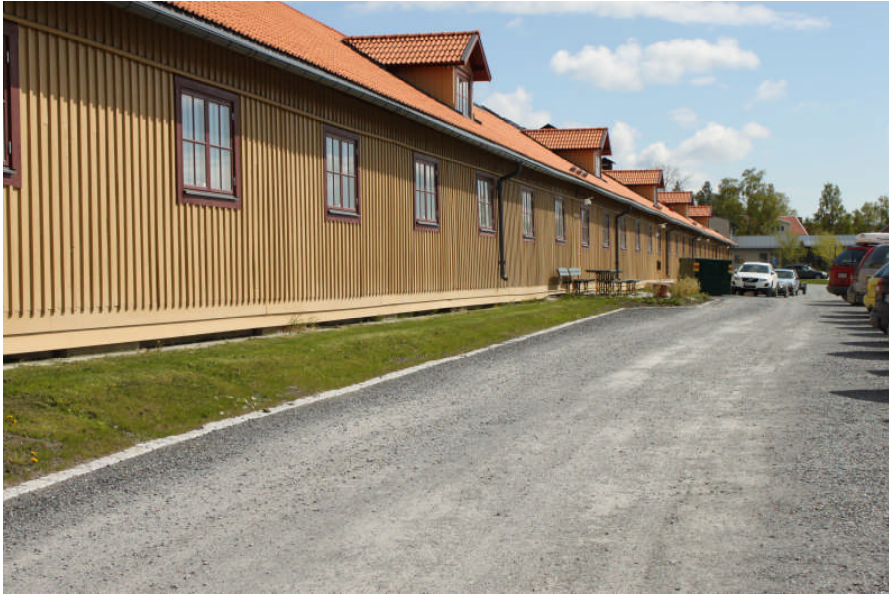
På byggnadens västra långsida har man liksom på östra sidan lagt fyrkantiga grå betongplattor längst in mot byggnadskroppen. Utanför dessa tar en slänt vid som planats ut och man har sått gräs. Ut mot körytan har man lagt gatsten. Tre stycken uteplatser har ordnats samt en lastkaj.

Slänten har planats ut och gräs har anlagts, byggnadens västra sida

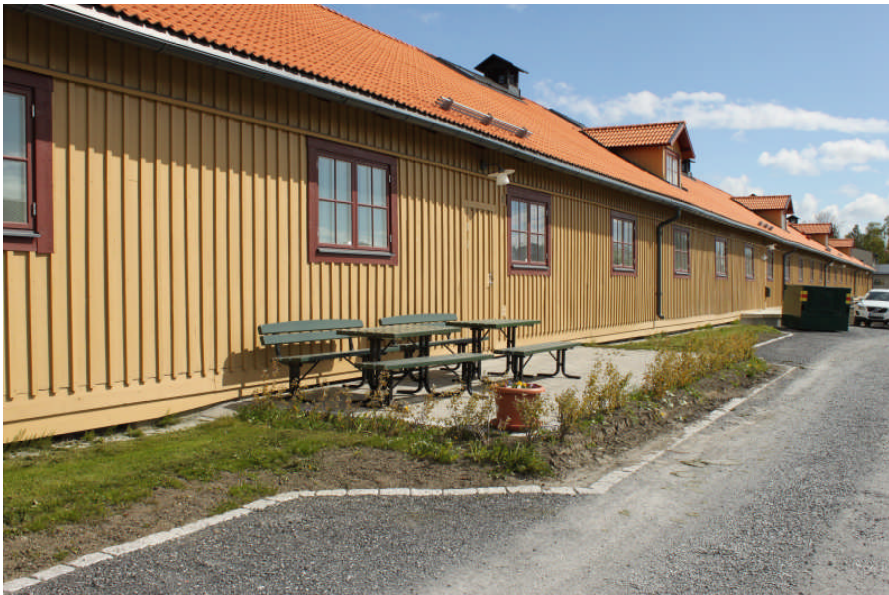
En av uteplatserna

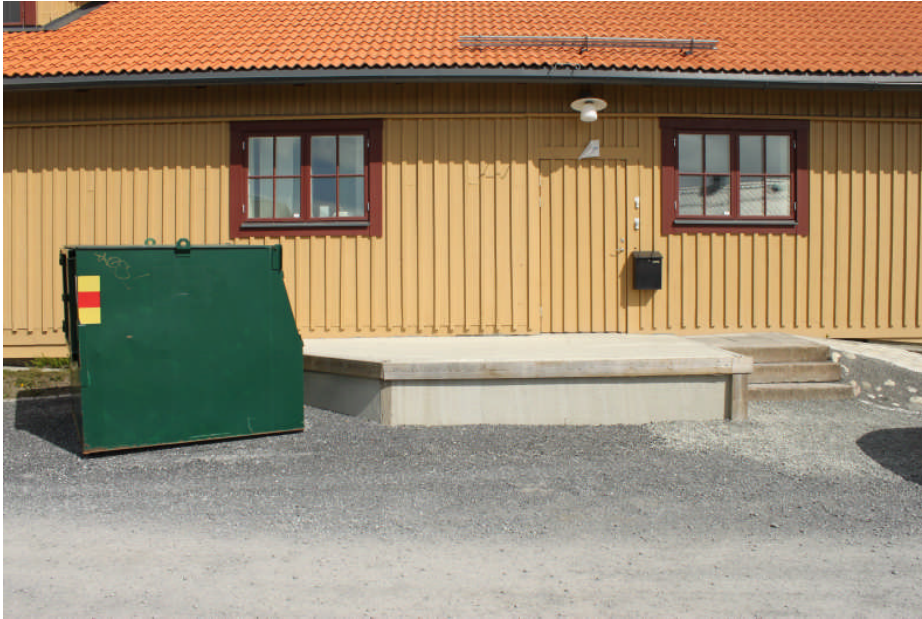
Lastbryggan
