Undersåkers kyrka

Restaurering av torn, 2018

Åre kommun, Jämtlands län, Härnösands stift

RAPPORT – JAMTLI 2019:3
ISSN 1654-2045

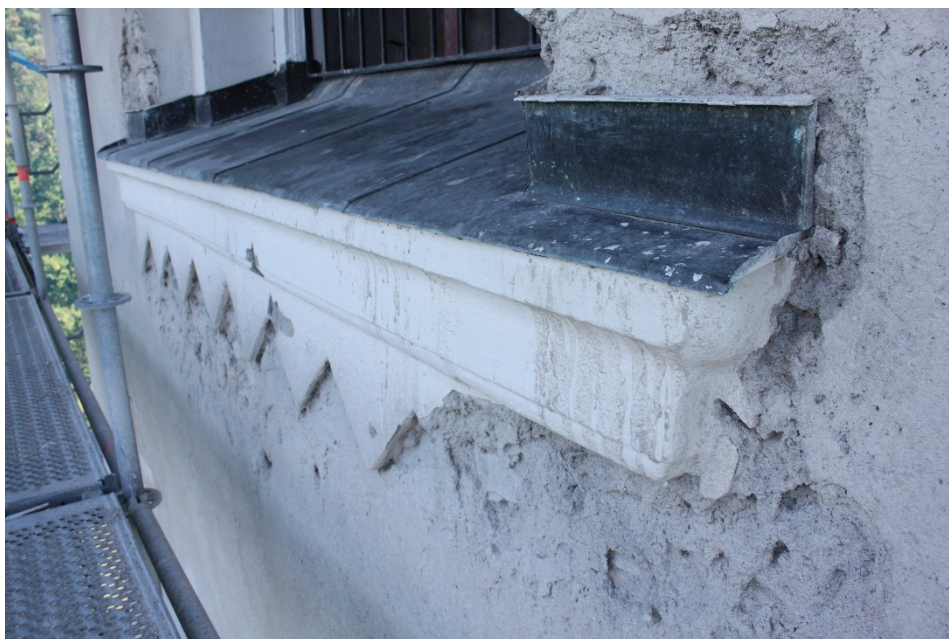
Figur 2 Sågtandad list under ljudluckan. Två tänder längst åt söder har gjorts om i samband med 2018 års arbeten. Dessa hade tidigare blivit förnyade.

Putsskador förekom före åtgärderna 2018 främst mot väster. Genom åren har man bättrat skador med kalkfärg utan att laga putsbortfall. I samband med ett första byggmöte på plats hade putsfirman börjat slipa fasaden för att se hur underlaget såg ut. De putsprover som skickats på analys, angav att det skulle finnas plastfärg under kalkputsen. Detta gällde dock inte för fasaden ovanför gördelgesimsen. Mycket av tornets originalputs finns kvar. I putsen förekommer kalkklumpar och en del sten som ballast. Den gamla putsen sitter väldigt bra. När man knackar på den så låter det dock ihåligt. Muraren menade att det beror på att tornet är byggt av skiffer och att det brukar låta så då. På den slipade fasaden syntes gamla lagningar med cementhaltigt bruk. Dessa lagningar kom att tas bort. Under gesimslisten var putsen delvis målade med plastfärg. Dessa partier har frästs bort innan omputsning. Under ljudluckorna finns en dekor i form av en sågtandad list. Angreppssätt för denna diskuterades inför åtgärd. Om den till stora delar var original så skulle den behållas. Om det var mycket lagningar och senare delar, skulle den göras om. Det visade sig att den till stor del var original. Två tänders längst åt söder har gjorts om i samband med 2018 års arbeten. Dessa hade tidigare blivit förnyade. De nya tänderna formades för hand utan mall, för att få lite mjukare former som stämmer överens med de övriga.

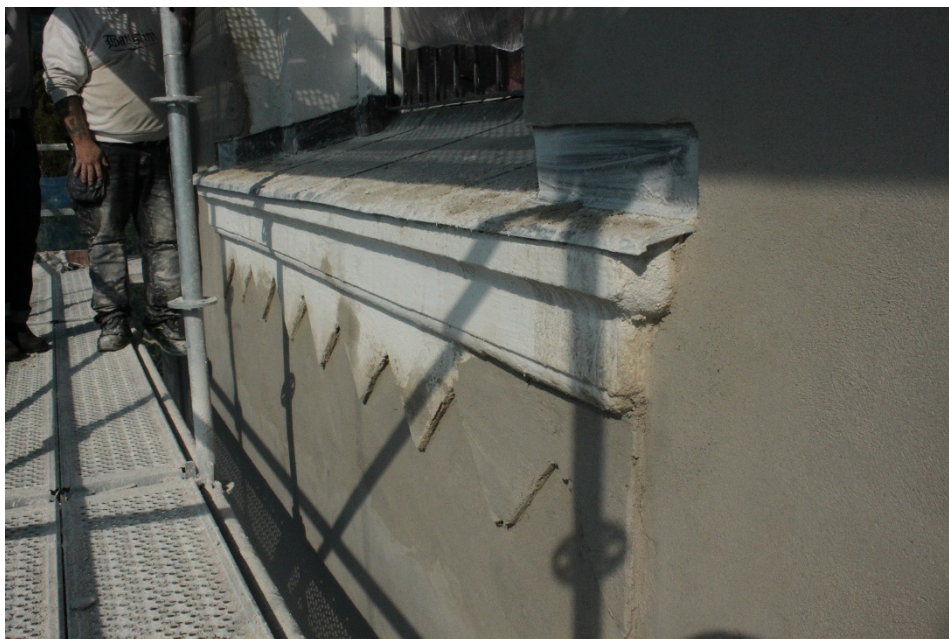
Figur 3 De nya tänderna formades för hand utan mall, för att få lite mjukare former som stämmer överens med de övriga.

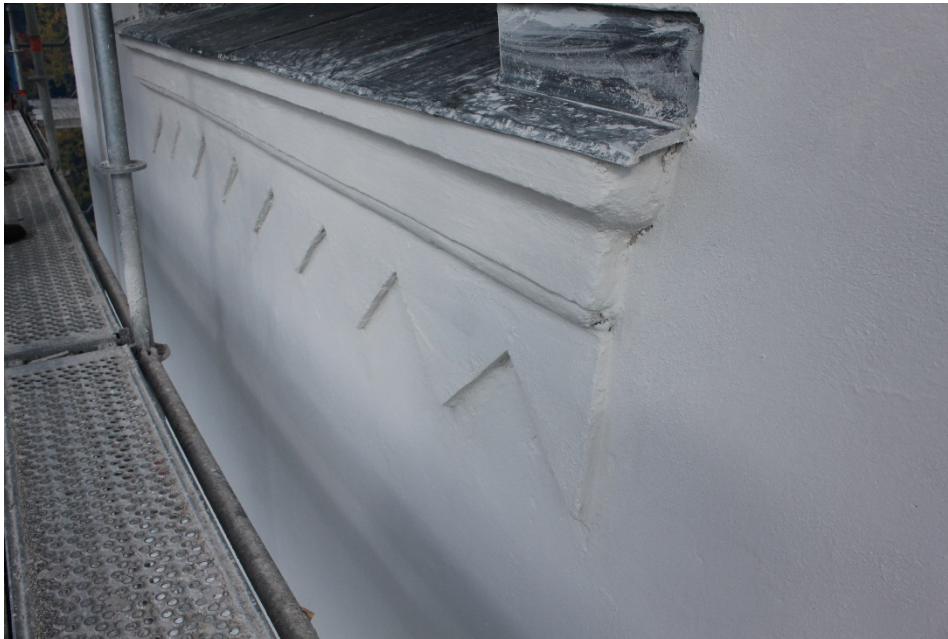
Figur 4 Sågtandad list under ljudluckan efter åtgärd.

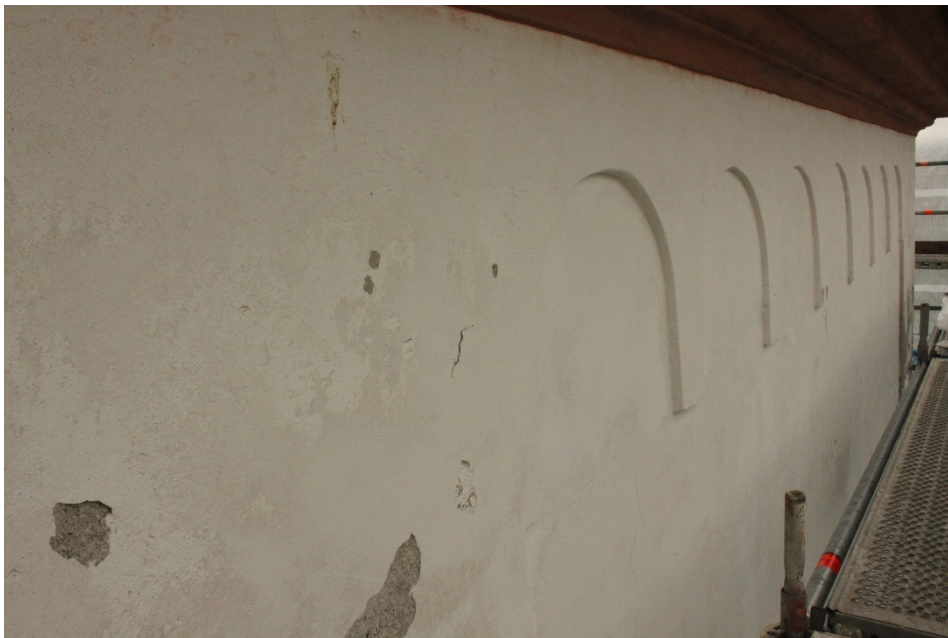
Figur 5 Rundbågsfris under taklisten före åtgärd.

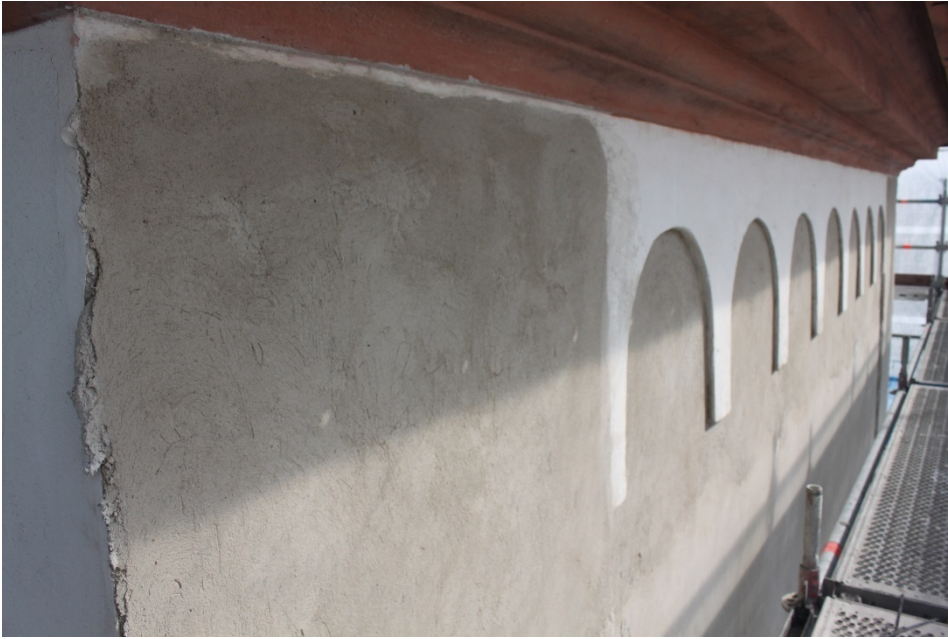
Figur 6 Rundbågsfrisen under takfotslisten behölls.

Befintlig ytputs har frästs, slipats och hetvattentvättats. Fasaden är sedan utstockad till rätt nivå samt slutligen ytputsad lika befinligt. Grundning har skett med Målarkalk NHL 3:5 1:1,5, 0-4mm och ytputs med Målarkalk NHL 3.5 1:2, 0-4mm, med struktur lika som övriga fasader. Rundbågsfrisen under takfotslisten och profilerad list under fönstret behölls och har endast avfärgats. Avfärgning har även berört lisenerna på norra och södra sidan av tornet för att få ett bra avslut på den avfärgade ytan. Fasader är avfärgade med hydraulisk kalkfärg Kiselit. Utifrån provkarta togs två kulörer fram för uppstrykningsprover till fasadens kulör (Nr 7000 och 7001 från Målarkalk). Dessa målades upp på putsade skivor. Den som låg närmast den befintliga fasaden var Nr 7000, som också kom att användas.

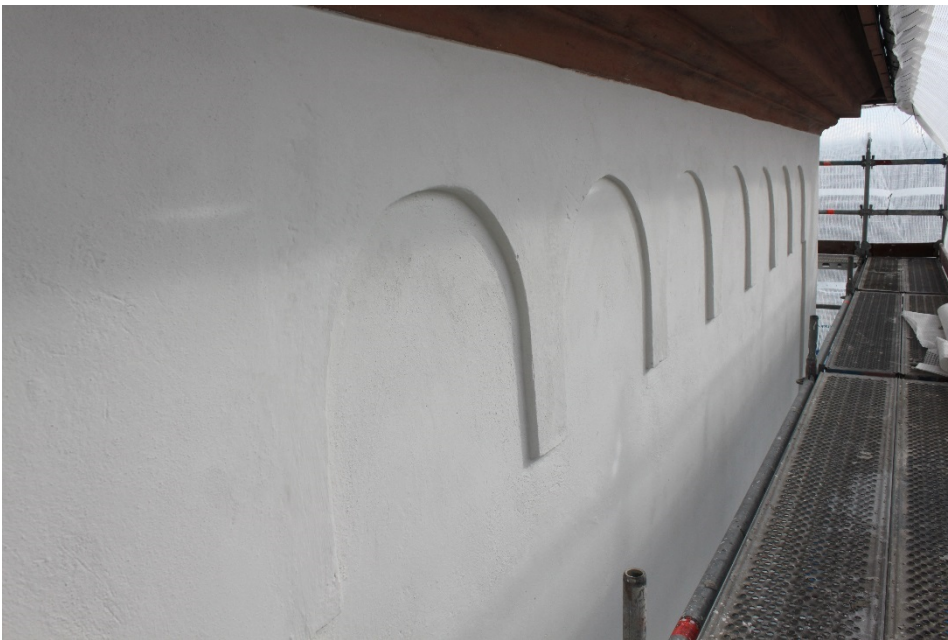
Figur 7 Rundbågsfrisen under takfotslisten efter ansfärgning.

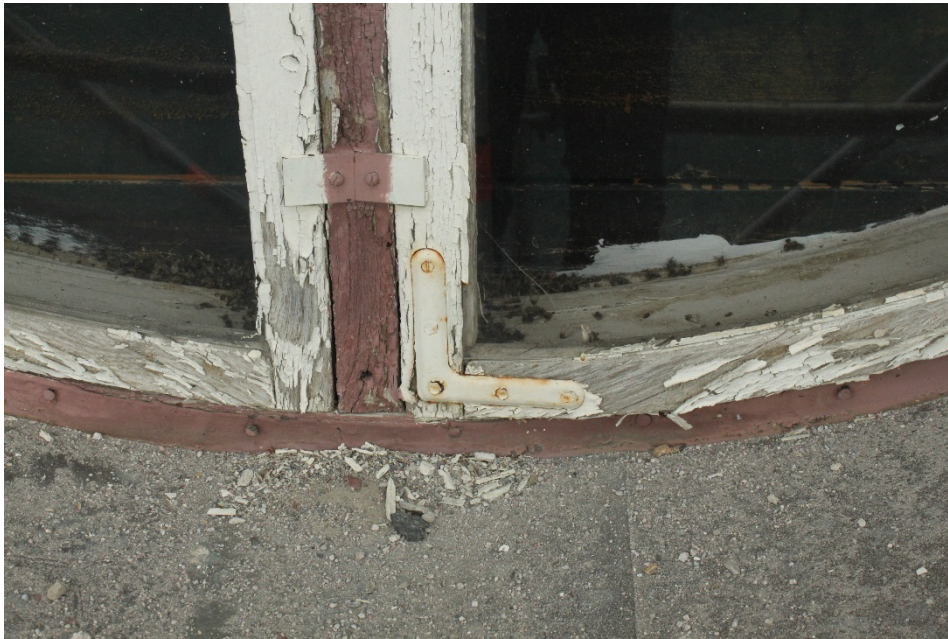
På den västra fasaden finns två runda fönster. Ett mindre ovanför och ett större nedanför gördelgesimsen. De består av fyra tårtbitsformade bågar. I det nedre fönstret är varje båge indelad i tio rutor, i det övre i sex rutor. Fönstren var i behov av målningsbehandling. Det fanns trasiga glasrutor som behövde ersättas. Fönstren plockades ur och åtgärdades i verkstad. Tolv stycken rutor har bytts ut, de trasiga glasen har ersatts med valsat glas. I fönstren förekommer gammalt glas och planglas blandat. En trälagning har gjorts på det nedre fönstret ovanför entrén. Den nedre bågen längst åt söder var deformerad och har lagats i med nytt virke.

Figur 8 Fönstren var i behov av målningsbehandling.

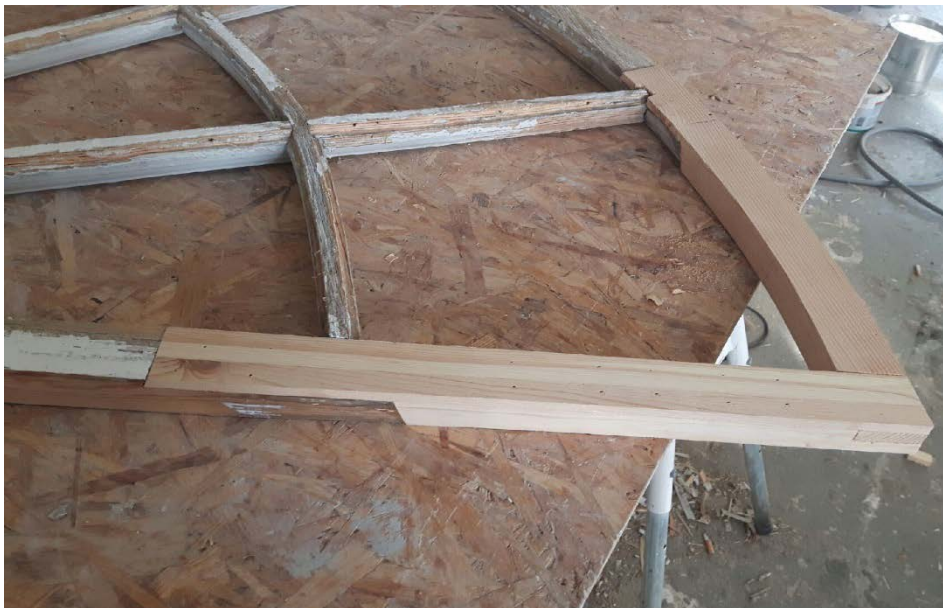
Figur 9 Delar av en båge i det nedre fönstret (nedre bågen längst åt söder) var deformerad och har lagats i med nytt virke. Foto: Rojne Norrman.

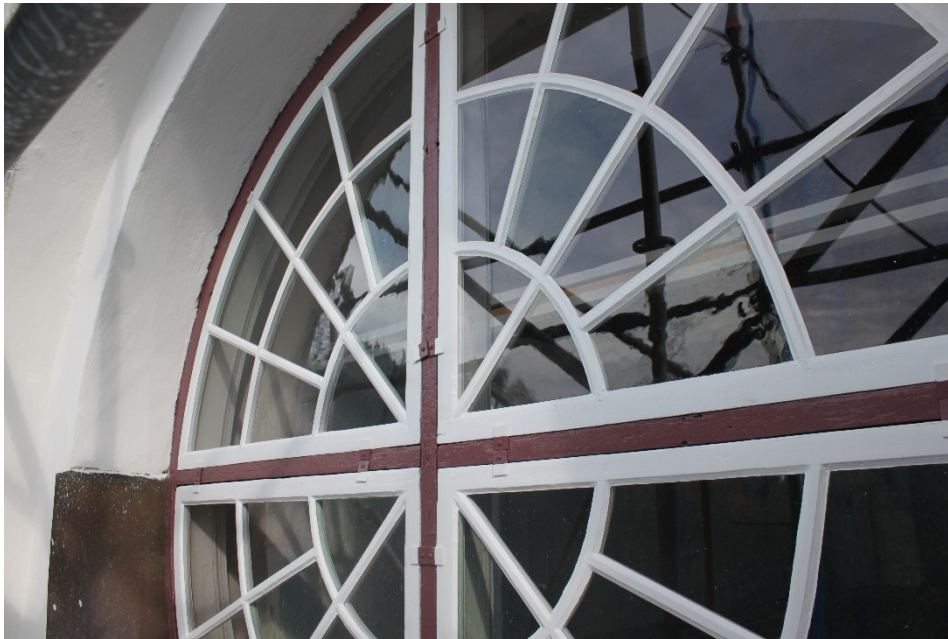
Figur 10 Till fönsterkarm har linoljefärg i vit kulör (NCS S 0500 N) från Engvall och Claesson använts. Den rödbruna kulören till fönsterbågar och ljudluckor har brutits fram på plats med utgångspunkt av kulör NCS S 5020-R.

Till fönsterkarm/omfattning kring ljudluckor har linoljefärg i vit kulör (NCS S 0500 N) från Engvall och Claesson använts. Den rödbruna kulören till fönsterbågar och ljudluckor, kunde inte fastställas utifrån NCS-karta. Kulören har brutits fram på plats med utgångspunkt av kulör NCS S 5020-R. Dagens rödbruna kulör är blekt i förhållande till hur den varit ursprungligen. Under hittar man spår av en betydligt mörkare brun kulör. En diskussion fördes därför kring huruvida man skulle gå på den blekta kulören, som för några år sedan utgjorde utgångspunkt för ommålning av entrédörren, eller gå på den mörkare kulören under. Då det vid årets arbete endast handlar om fönster och luckor på en fasad på tornet, medan övriga fönster/luckor på kyrkan under överskådlig framtid kommer att vara blekröda, beslutades för att köra på denna kulör vid ommålningen. Vid en framtida ommålning av alla fönster på kyrkan bör man dock ta ställning till ifall man istället ska utgå från den mörkare bruna kulören som fönstren tidigare haft.

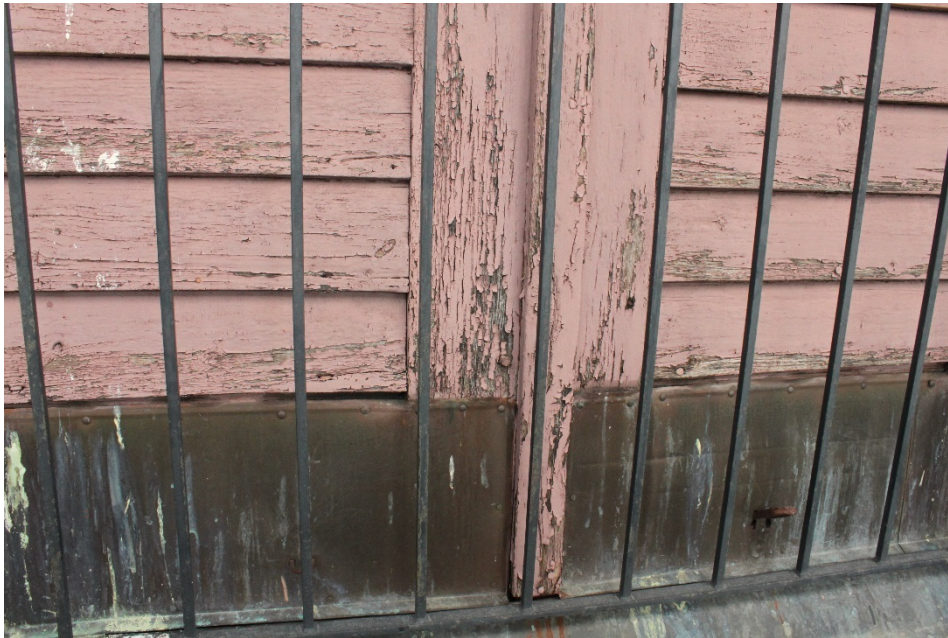
Ljudluckorna utgörs av jalousier i trä. Luckorna var i stort behov av målningsbehandling. Innan åtgärd var en del brädor spruckna, man diskuterade därför om vissa delar skulle behöva ersättas med nytt virke. Vid åtgärd har spruckna brädor på ljudluckor ej bytts ut utan spacklats med linoljespackel innan målningsbehandling.

Figur 11 Ljudluckorna var i stort behov av målningsbehandling.

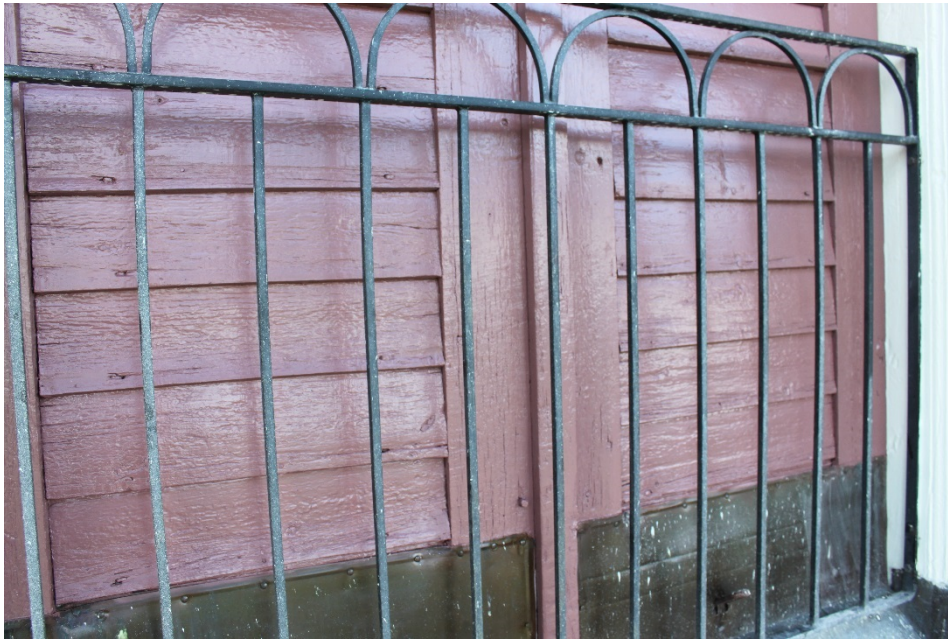
Figur 12 Spruckna brädor på ljudluckor har spacklats med linoljaespackel innan målningsbehandling.

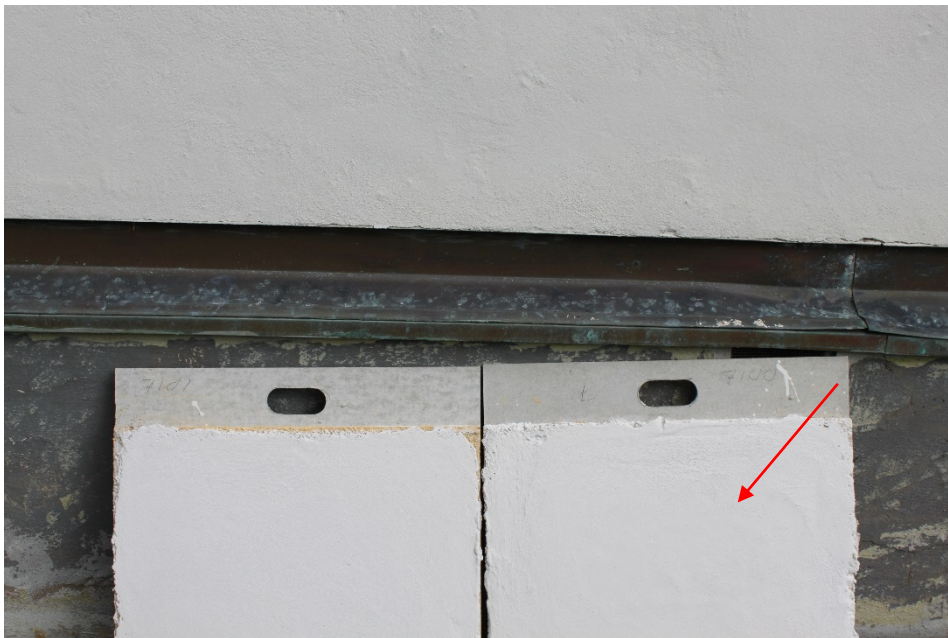
Figur 13 Utifrån provkarta togs två kulörer fram för uppstrykningsprover till fasadens kulör (Nr 7000 och 7001 från Målar kalk). Dessa målades upp på putsade skivor. Den som lög närmast den befintliga fasaden var Nr 7000, som också kom att användas.

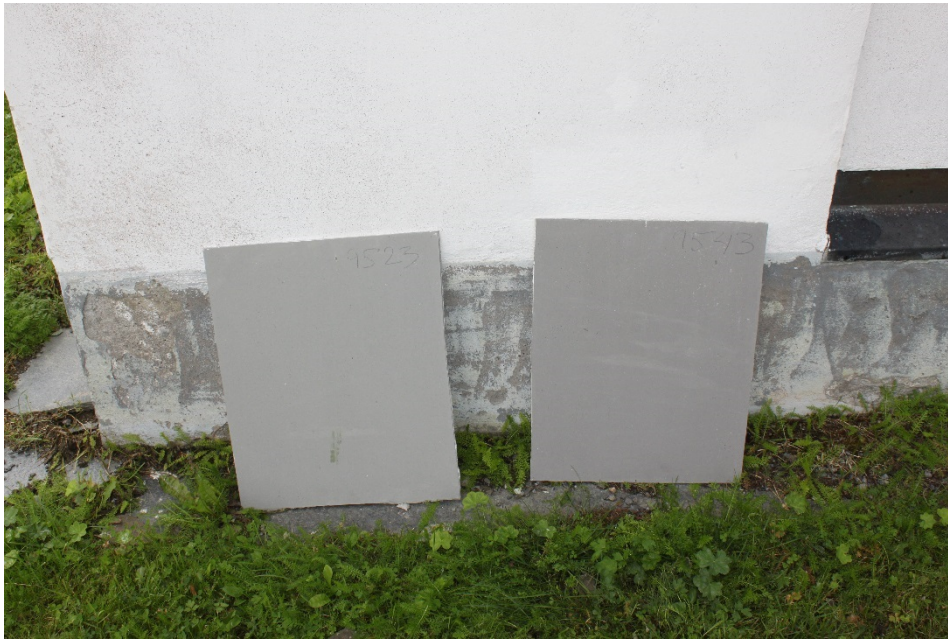
Figur 14 För sockeln togs två kulörer fram för uppstrykningsprover 9523 (till höger) och 9543 (till vänster) från KEIM. Liksom för fasaden, målades dessa upp på putsade skivor.

Puts och avfärgningsskador förekom runt om på sockeln. Delar av sockeln var målad med plastfärg. Hela grunden har bomknackats in i till fast underlag och blivit lagad med Målarkalk NHL 3,5 1:2. Sockeln är rengjord med färgborttagningsmedel Keim STS 7M, hetvattentvättad och skrapad innan avfärgning. För sockeln togs två kulörer fram för uppstrykningsprover (9543 och 9523 från KEIM). Liksom för fasaden, målades dessa upp på putsade skivor. Till sockeln valdes 9523 KEIM, den passar bra mot stenen i trappan och skifferdetaljerna på grunden. Vid entrén återstår en sista färdigstrykning av sockeln. Det hann bli för kallt för att måla, varför sockeln bara är målad en gång som skydd för putsen inför vintern. Detta kommer att åtgärdas till våren 2019.

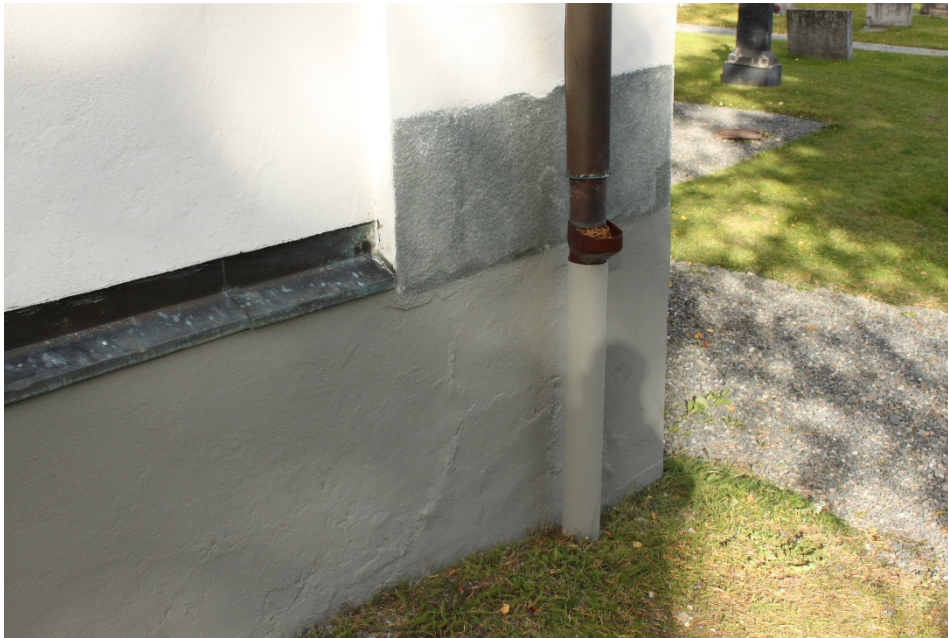
Figur 15 Till sockeln valdes 9523 från KEIM.

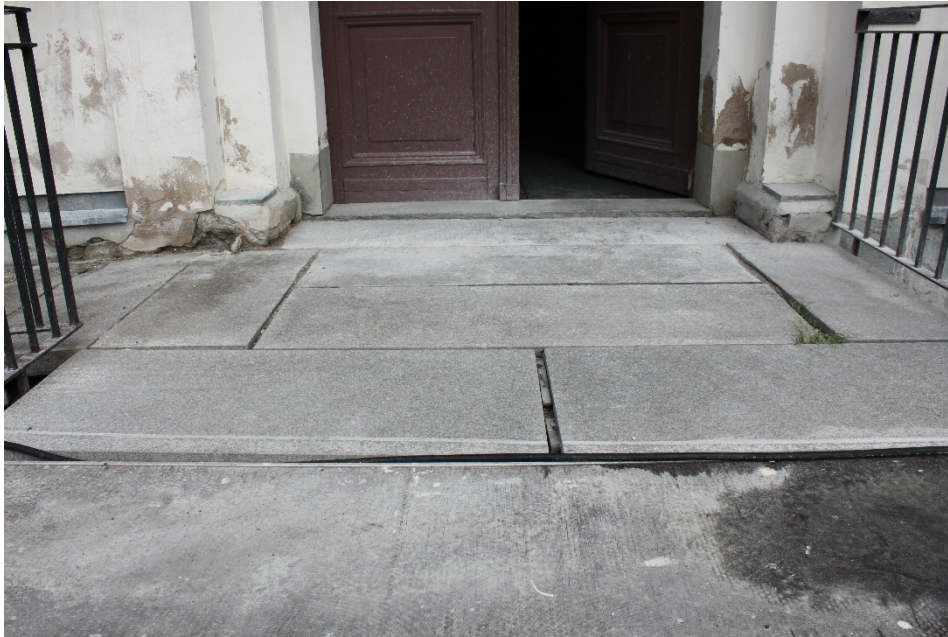
Skador förekom på undergjutningen på fundament för ramp och vilplan samt trappa. Stenarna hade kommit ur läge på grund av att vatten trängt in. På räcket förekom gravrost och var i behov av målning. Vid åtgärderna 2018 kom varken räcke eller ramp att åtgärdas. Däremot utfördes arbeten på entrétrappan efter att byggnadsställningen hade plockats ner. Trappan monterades isär del för del. Underlaget justerades varefter trappan monterades ihop igen. Entrétrappan har blivit omsatt i jordfuktig betong. Det innersta steget närmast tröskeln till entrén har justerats för att förbättra tillgängligheten. Hela trappan har behandlats med KEIM Lotexan-N för att förhindra vatten att tränga ner i konstruktionen. Detta skedde utan inblandning av antikvarisk medverkande. Även kring entrén gjordes en del markarbeten i form av isolering med markskivor. Området kring trappa och ramp har fyllts upp med grus av svart bergkross. Själva rampen och vangstycken till ramp kom inte att åtgärdas vid arbetena 2018. Inget gjordes heller åt räcket.

Figur 16 Stenarna i trappan hade kommit ur läge på grund av att vatten trängt in.

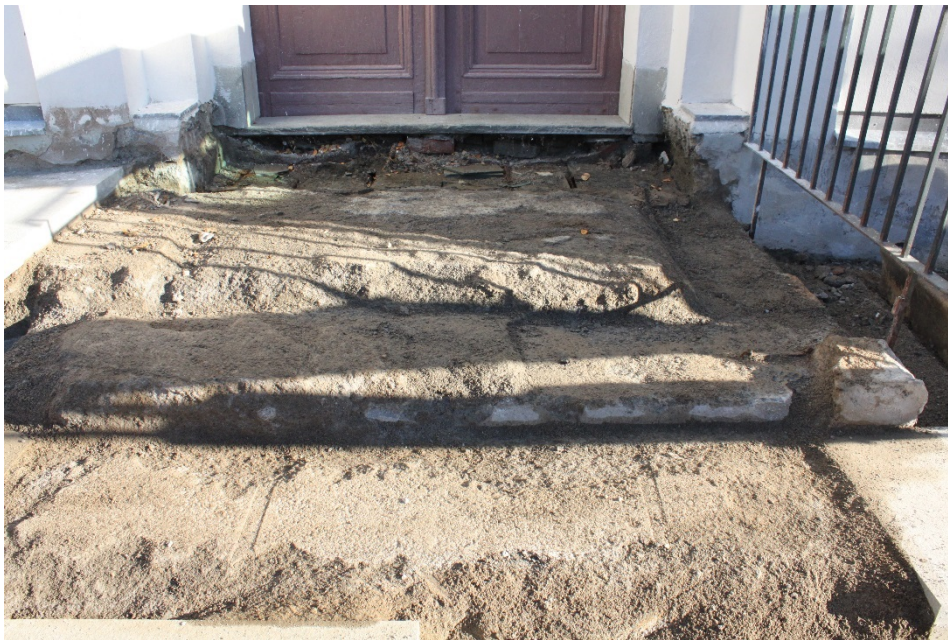
Figur 17 Trappan sedan trappstegen plockats bort.

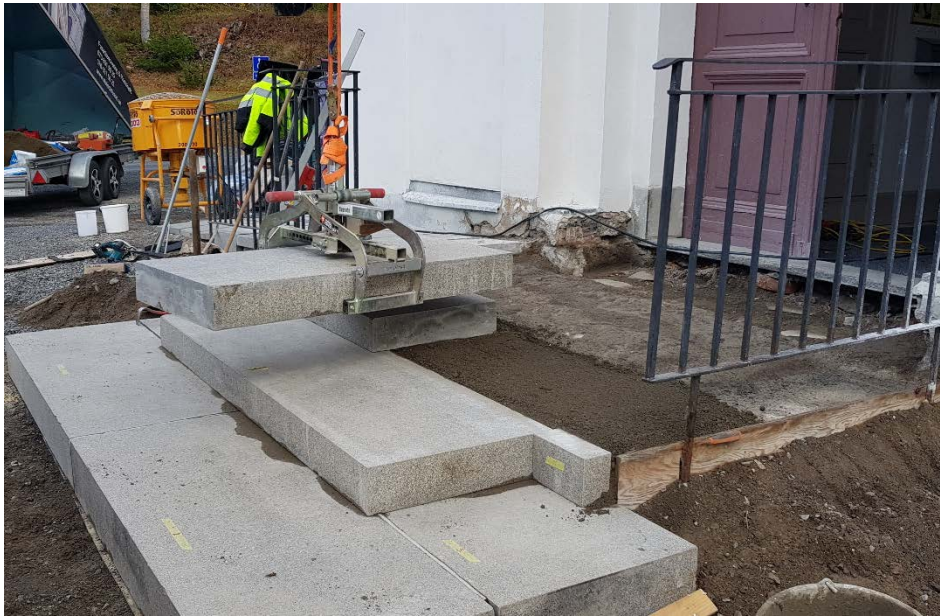
Figur 18 Trappan har blivit omsatt i jordfuktig betong. Foto: Kent Ohlsson.

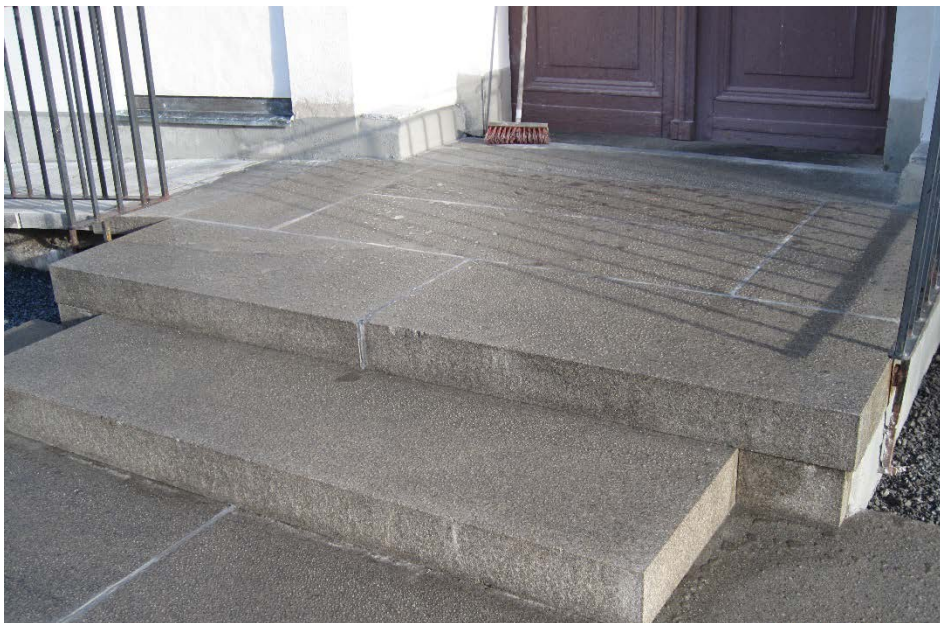
Figur 19 Trappan har behandlats med KEIM Lotexan-N för att i framtida förhindra vatten att tränga ner i konstruktionen. Foto: Kent Ohlsson.

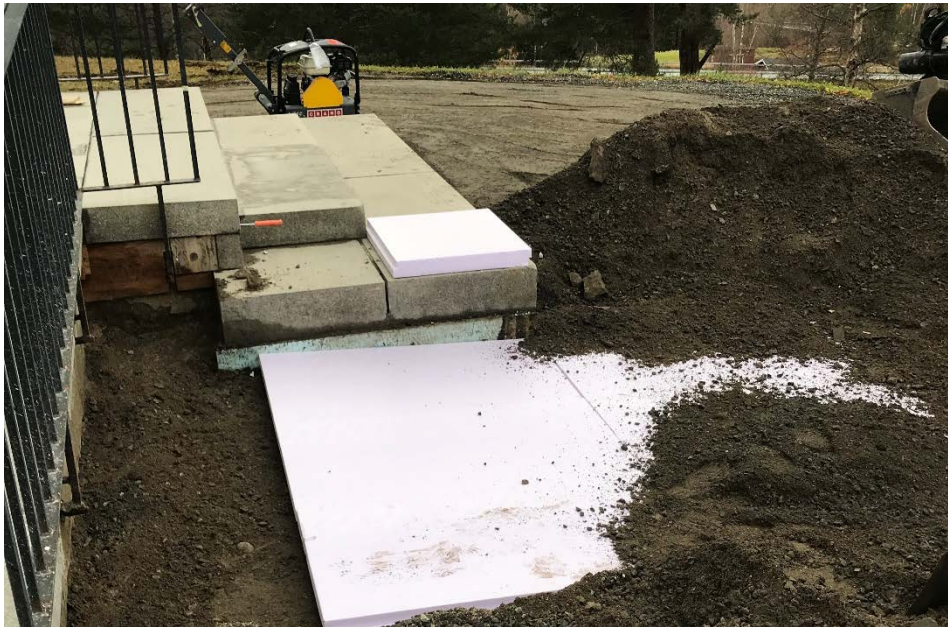
Figur 20 Kring entrén isolerades med markskivor. Foto: Kent Ohlsson.

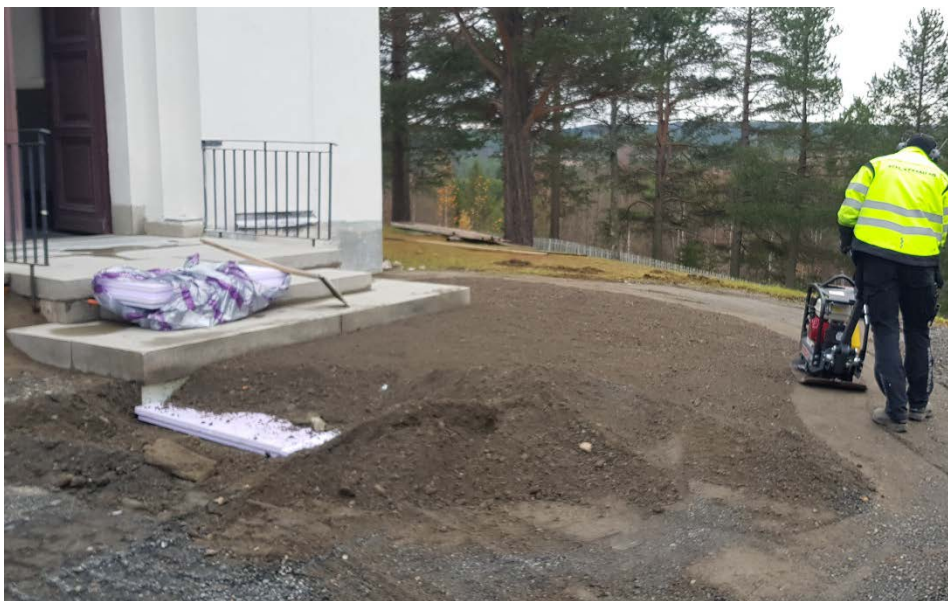
Figur 21 Området kring trappa och ramp har fyllts upp med grus. Foto: Kent Ohlsson.

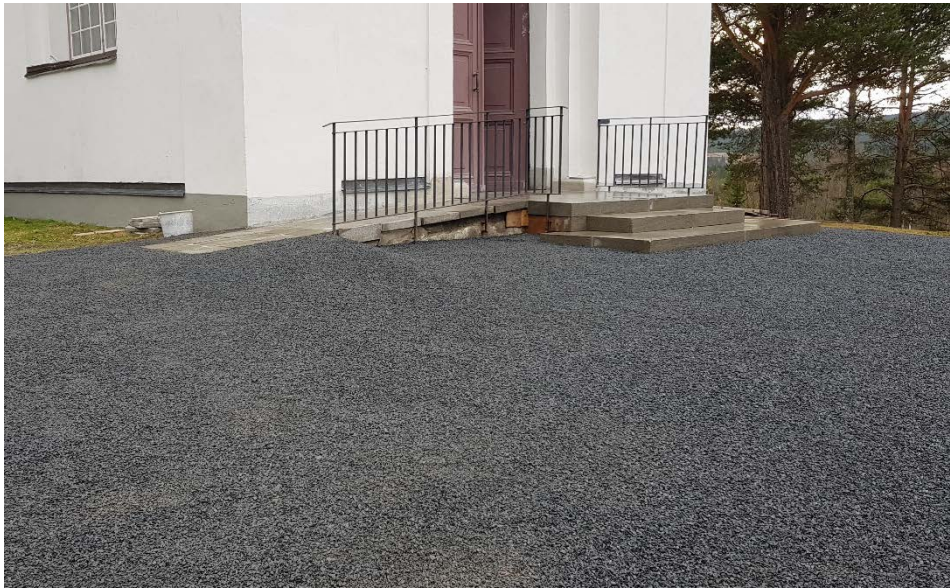
Figur 22 Markarbeten framför entrén färdigställda. Foto: Kent Ohlsson.

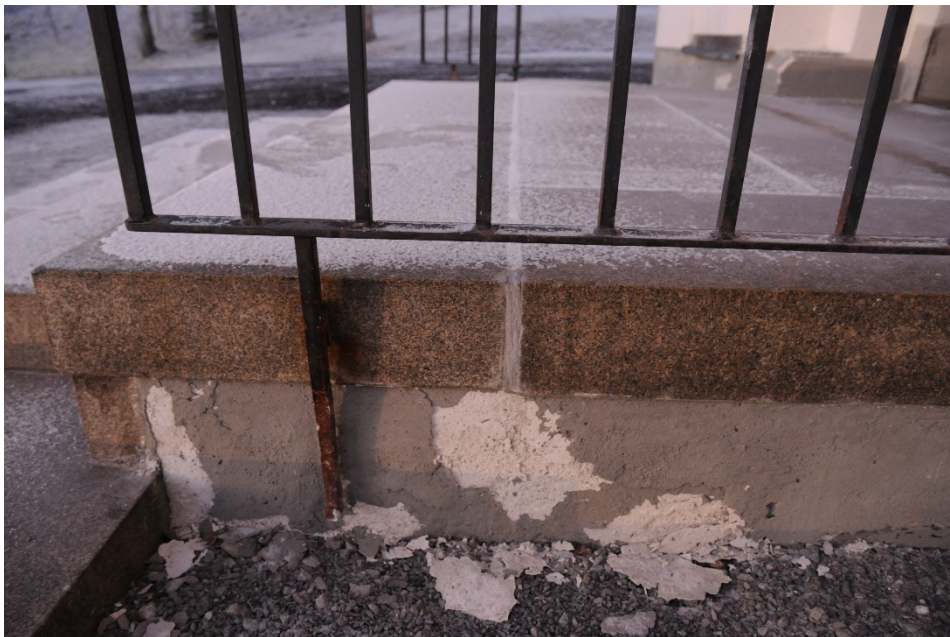
Figur 23 Trappans sidor målades en gång som skydd för putsen inför vintern. 2018-11-22 hade delar av färgen ramlat bort. Detta kommer att åtgärdas till våren 2019. Foto: Björn Olofsson.
