Lits kyrka

Restaurering av fasad, 2018

Östersunds kommun, Jämtlands län, Härnösands stift

RAPPORT – JAMTLI 2019:5
ISSN 1654-2045

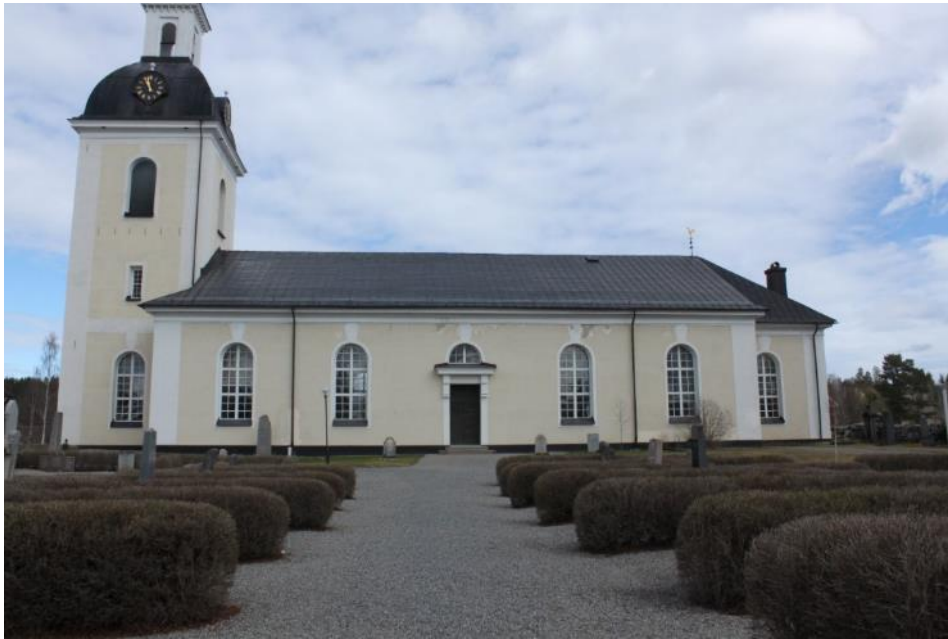
Figur 2 Lits kyrka 2018-05-07, södra fasaden före åtgärd.

Inför putsarbetena på Lits kyrka 2018, uppkom tankar om att man, istället för att endast laga i skador på södra fasaden, skulle göra mer omfattande åtgärder. Den södra fasaden uppfattas som kyrkans ”framsida”. Intill taklisten (som är av trä) fanns puts och färgbortfall, som enligt åtgärdsförslaget skulle åtgärdas. Även i övrigt fanns puts och färgbortfall. Fasaden hade också många ”ärr” av tidigare lagningar. I åtgärdsprogrammet står, gällande den södra fasaden att skadade putsytor i anslutning till takfot skulle åtgärdas. Entreprenören föreslog att man skulle: ”blästra ner befintlig ytputs, ta bort felaktiga lagningar och därefter lägga på en ny ytputs i svagt hydrauliskt kalkbruk och färga om hela fasaden med en våtblandad kalkfärg”. Efter dialog med länsstyrelsen bestämde man sig för att göra om ytputsen på hela södra långhusfasaden. Efter blästringen framträdde gamla lagningar tydligt på fasaden. Putsskador lagades i innan man sedan lade på en ny ytputs (Webercal 152 hydrauliskt kalkbruk fin). Hela fasaden avfärgades med en våtblandad kalkfärg från Målarkalk AB (Kiselit 3,5). Vid slutbesiktningen ställdes frågan till entreprenören ifall det fanns risk för frostsprängning, med tanke på att det fortfarande var mycket fukt i väggen. Entreprenören menade att det fanns risk för det, men att eventuella skador skulle åtgärdas till våren, i samband med att sockeln på kyrkan skulle åtgärdas.

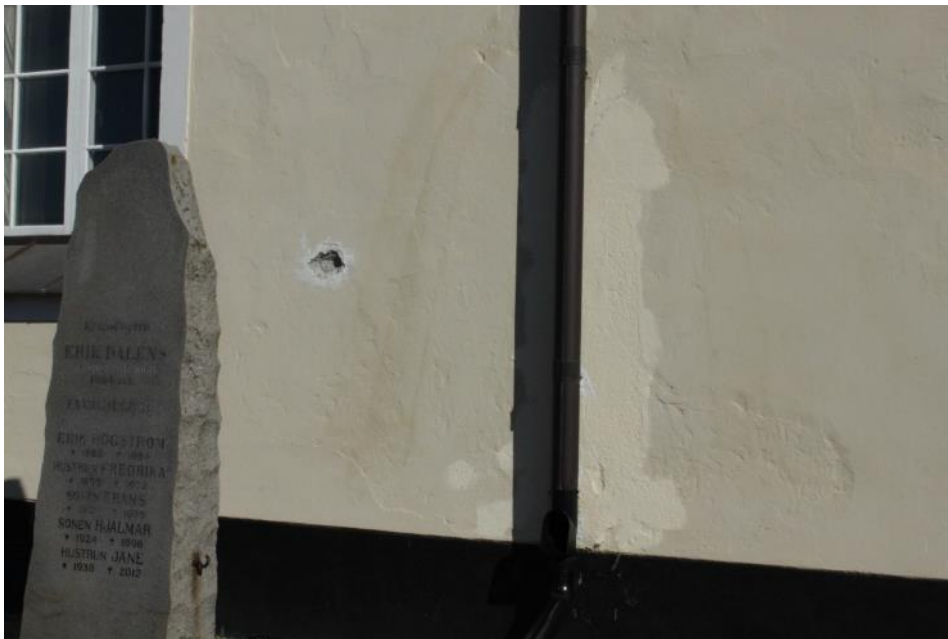
Figur 3 Lits kyrka, södra fasaden 2018-05-07 Putsbortfall, lagning och avfärgning med avvikande kulör i anslutning till stuprör.

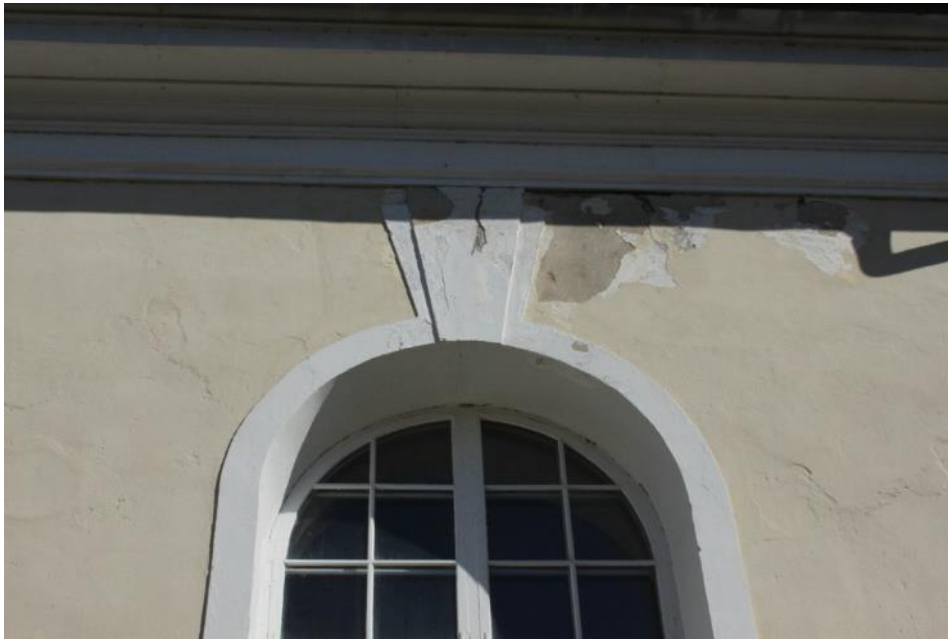
Figur 4 Lits kyrka, södra fasaden 2018-05-07 Puts och färgbortfall ovanför fönster.

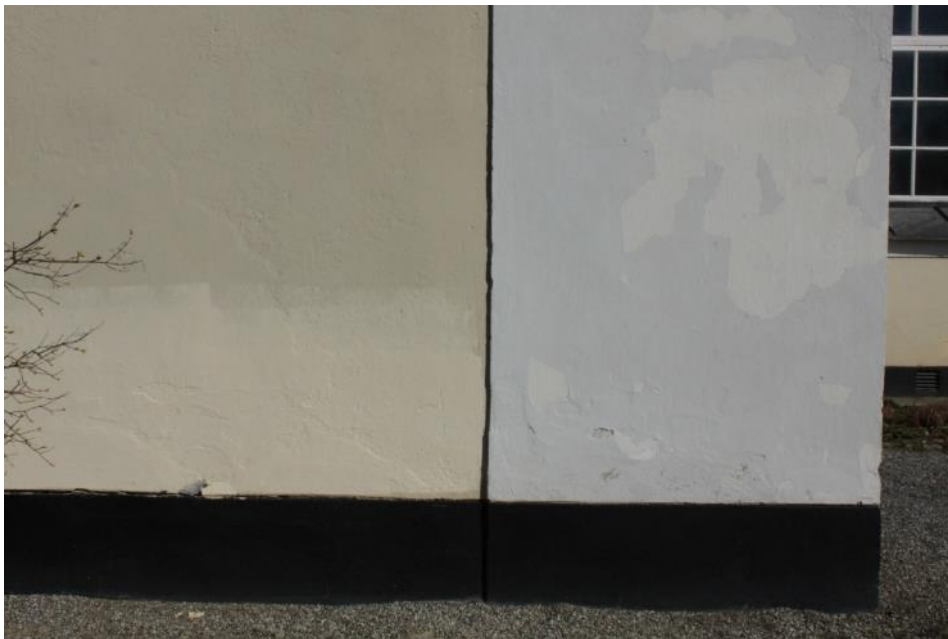
Figur 5 Lits kyrka, södra fasaden 2018-05-07 Färgbortfall på hörnlisen. Tidigare bättringsmålning med något avvikande kulör på det gula väggfältet.

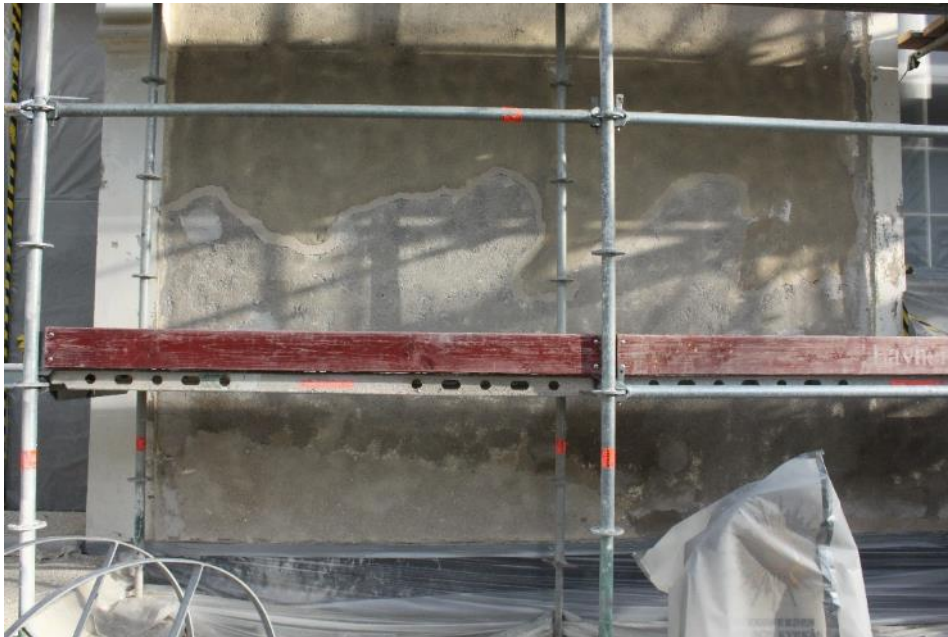
Figur 7 Lits kyrka södra fasaden 2018-09-13 Efter blästringen framträdde gamla lagningar tydligt på fasaden.

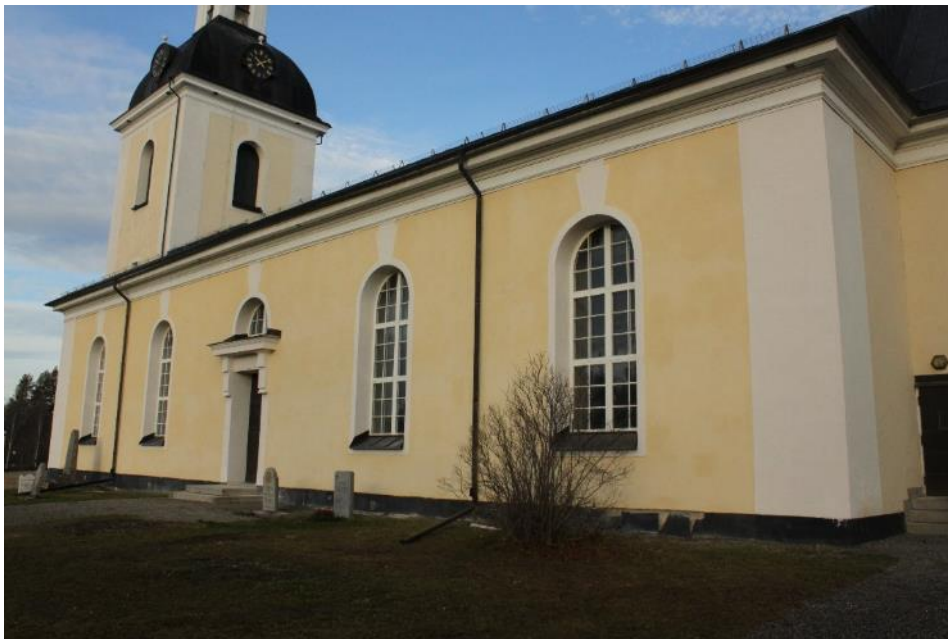
Figur 9 Lits kyrka 2018-11-05 Södra fasaden efter åtgärd.

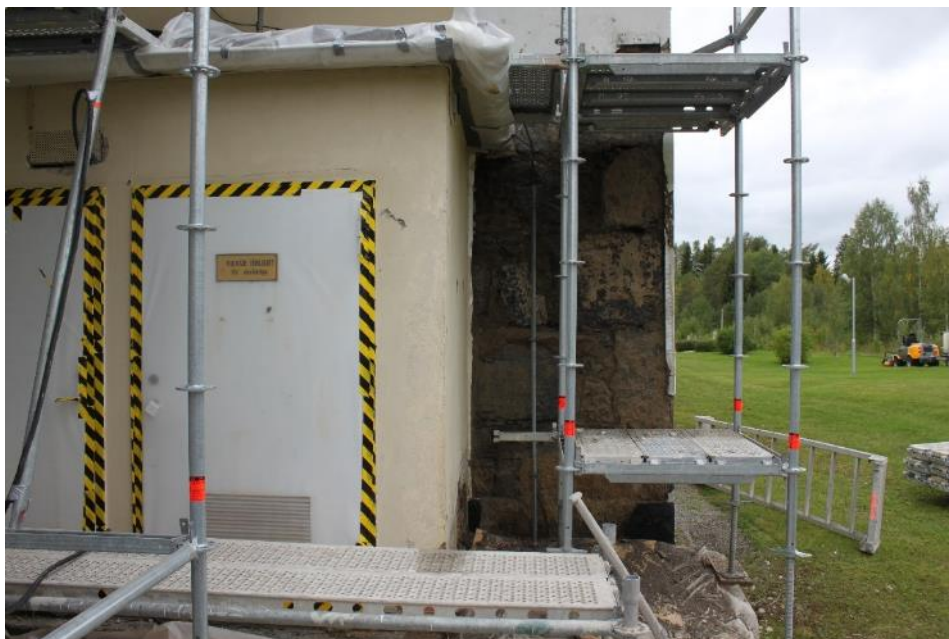
Befintlig puts bilades bort på hörnlisenen på långhusets nordöstra gavelsida, upp till en höjd av 3,0 m över mark. I samband med att putsen togs bort,

kunde man inte se några spår efter rusticering på hörnlisenerna, vilken ska ha putsats över år 1915.

Figur 11 Lits kyrka 2018-08-29 Östra gaveln på långhuset efter att all puts bilats bort.

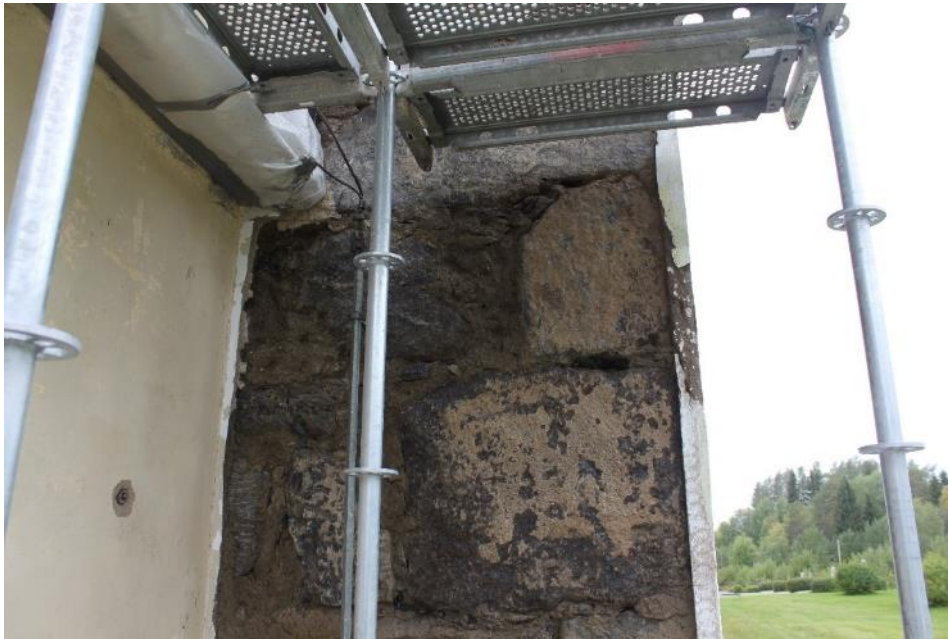
Figur 12 Lits kyrka 2018-08-29 Östra gaveln på långhuset. Närbild på den frilagda muren.

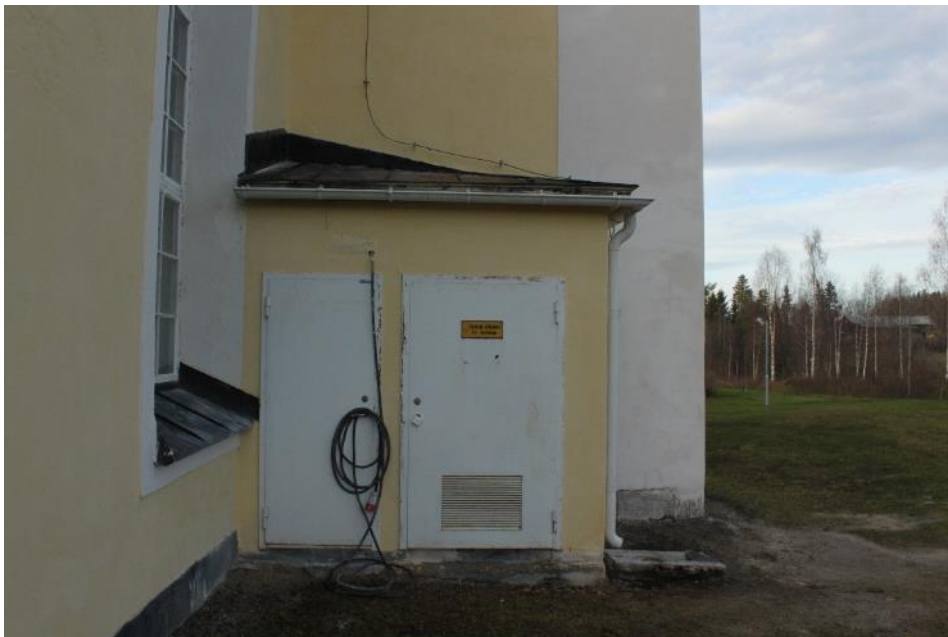
Figur 15 Lits kyrka 2018-11-05 Östra gaveln på långhuset efter åtgärd. Notera att sockeln inte åtgärdats ännu.

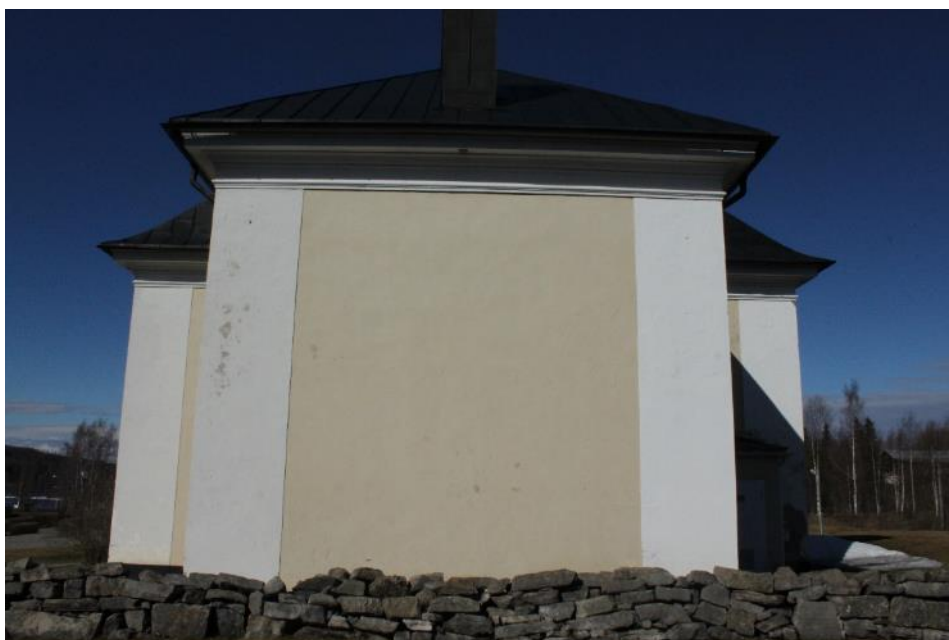
Delar av sakristians gavelfasad mot öster hade i nederkant tidigare putsats med ett starkt kc-bruk. Vissa delar av det felaktiga bruket hade frusit loss från stommen och riskerade att lossna. All puts bilades bort så att muren fri-lades till en höjd av 1,5 m över sockelmarkeringen på sakristians östra vägg. Väggen grundades med St Astier NHL 5 I 1:1.5 I 0-4mm, Utstockning med Weber Cal 148 0-3mm, innan man sedan lade på en ny ytputs (Webercal 152 0-1mm hydrauliskt kalkbruk fin). Hela fasaden avfärgades med en våtblan-dad kalkfärg från Målarkalk AB (Kiselit 3,5).

Figur 16 Lits kyrka 2018-05-07 Östra väggen på sakristian före åtgärd.

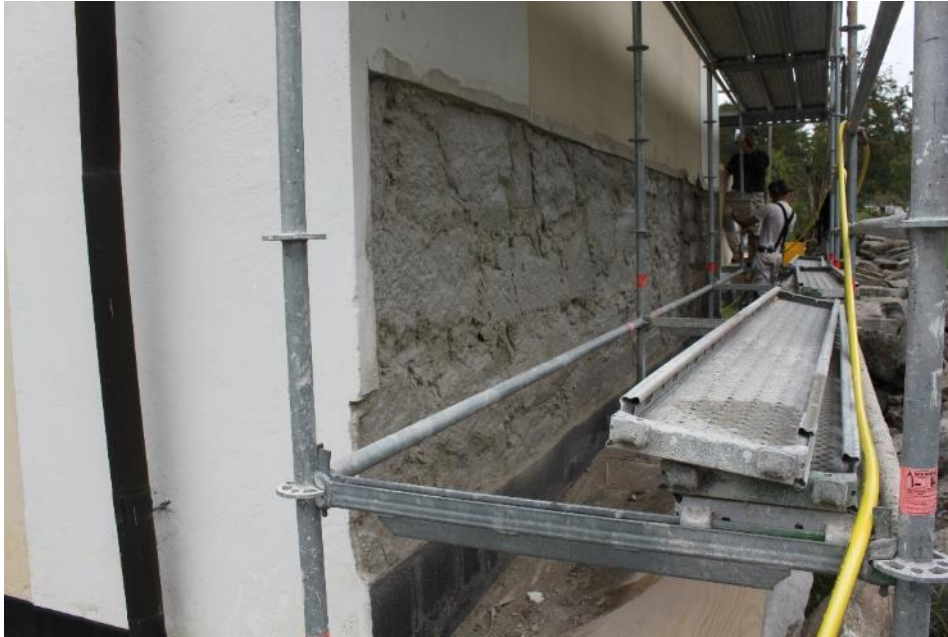
Figur 17 Lits kyrka 2018-08-29 Östra väggen efter att all puts bilats bort till en höjd av 1,5 m över sockelmarkeringen och muren grundats.

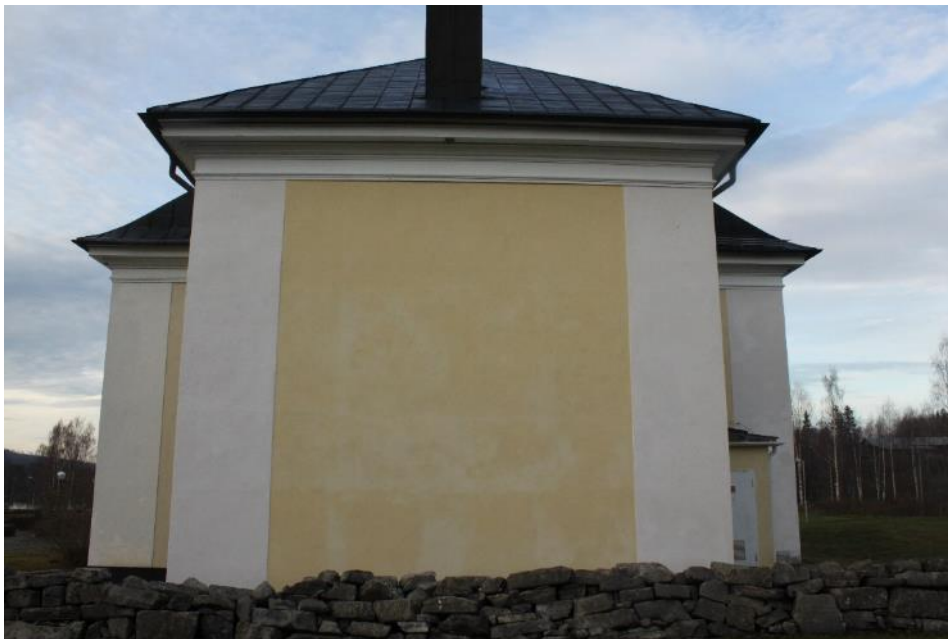
Figur 22 Lits kyrka 2018-11-05 Då putsen fortfarande var relativt fuktig, syntes tydligt vilken del av fasaden som fått beläggningen förnyad.

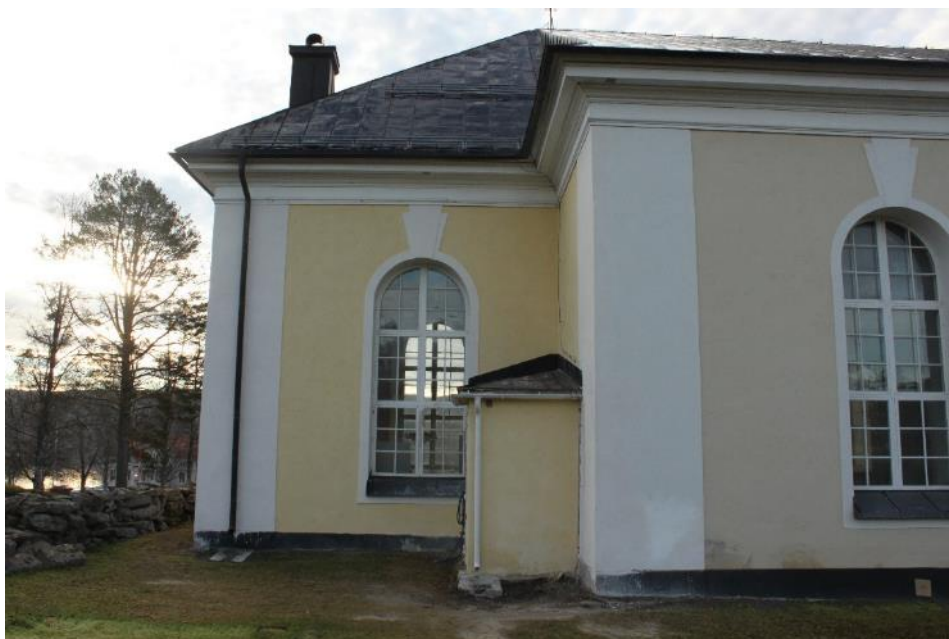
har ändå gjorts. I fönsternischen har man målat inramningen och halva nischen, men inte den andra delen, vilket ser lite märkligt ut. I samband med slutbesiktningen pratades därför om att hela nischen skulle målas.

Figur 24 Lits kyrka 2018-11-05 Norra sidan av sakristian efter åtgärd.

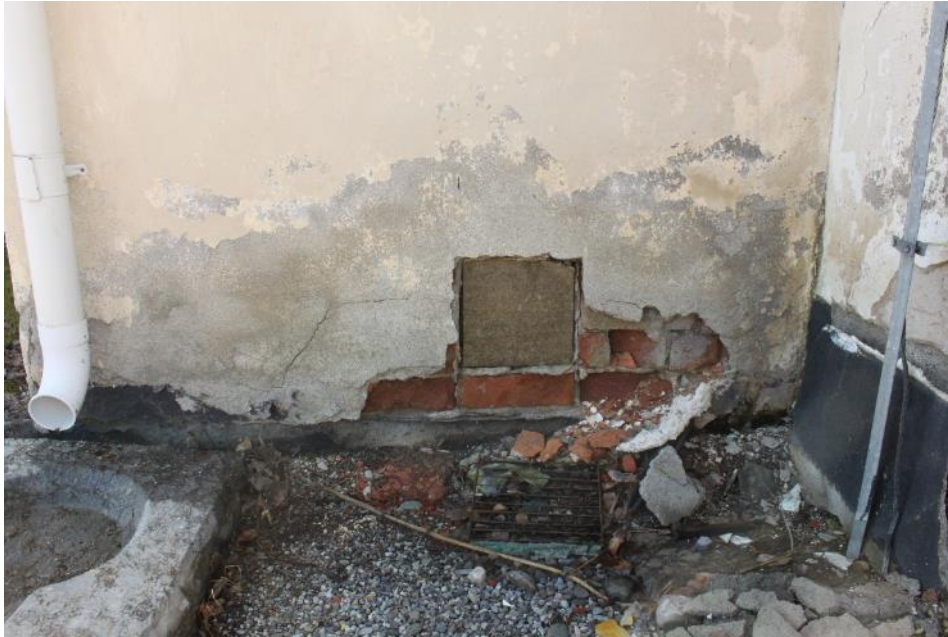
Enligt handlingarna så skulle all puts tas bort från transformatorhuset. Detta ställde sig entreprenören tveksam till, då han menade att putsen (förutom en lagning i cement nertill) satt väldigt bra. Den befintliga putsen på transformatorhuset ser ut att kunna vara den ursprungliga. Transformatorhuset tillkom i slutet av 1930-talet. Enligt bygghandlingen från 1937, står att byggnaden skulle putsas med kalkbruk med någon iblandning av cement. Istället för att helt knacka ner putsen, vilket skulle riskera att dra med sig delar av teglet, togs färgen bort och putsskadorna som fanns stockades ut med Weber Base 134. Justeringar och småskador utfördes med Weber Cal 152. Transformatorhuset är sedan avfärgat med samma hydrauliska kalkfärg som övriga fasader (Målarkalk Kiselit 3,5).

Figur 26 Lits kyrka 2018-05-07 Putsskada på transformatorbus.

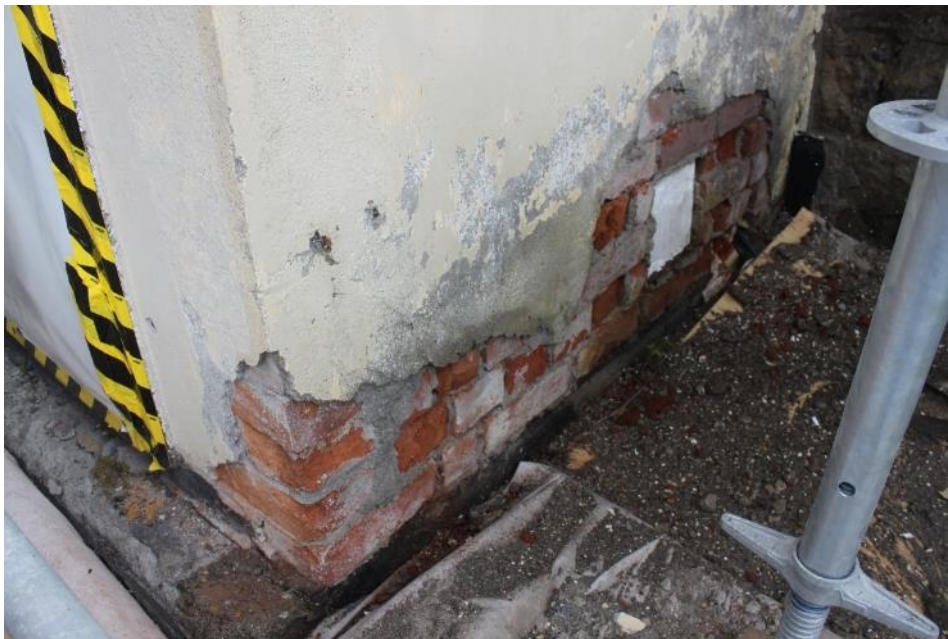
Figur 27 Lits kyrka 2018-08-29 Renknackad skada nedtill på transformatorbus.

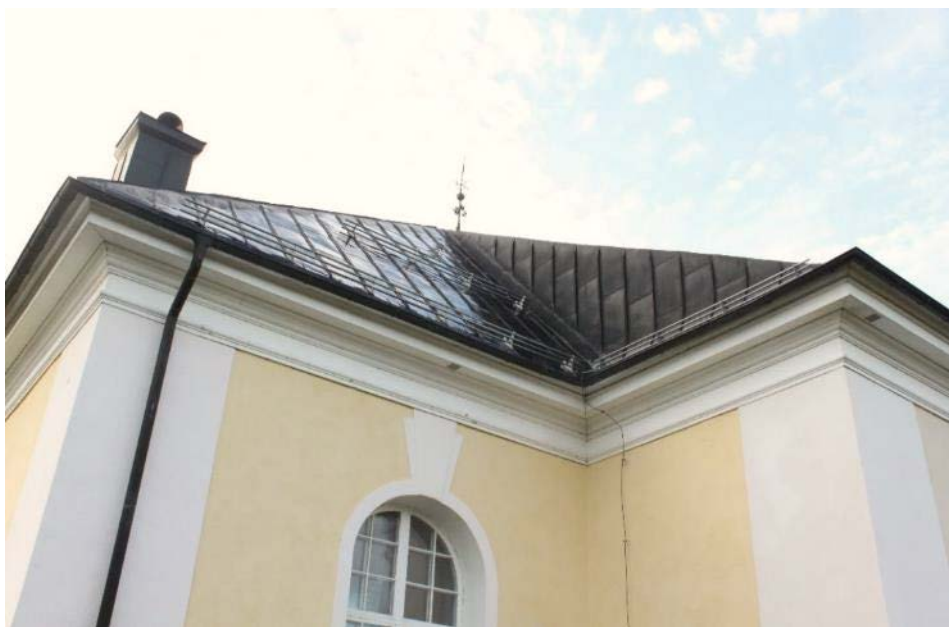
Figur 33 Lits kyrka 2018-11-05 Ovanför transformatorhuset har man, på kyrkans tak satt upp tre stycken snörasskydd (två på norra takfallet och ett på östra takfallet).

Ovanför transformatorhuset har man, på kyrkans tak satt upp tre stycken snörasskydd (två på norra takfallet och ett på östra takfallet). Man har också justerat hängrännan där snörasskydden monterats. På södra långsidan har kyrkans egen personal åtgärdat det befintliga snörasskyddet. Alla skruvar har bytts ut mot nya (Farmarskruv 4,8x60 Black från ESSVE). Man valde lite längre skruvar, för att få ordentligt fäste. De drog bra, vilket antyder att virket under är i bra skick. Under har man lagt en gummiremsa. Ovanpå har man tätat med RoofSeal takfog från Casco.

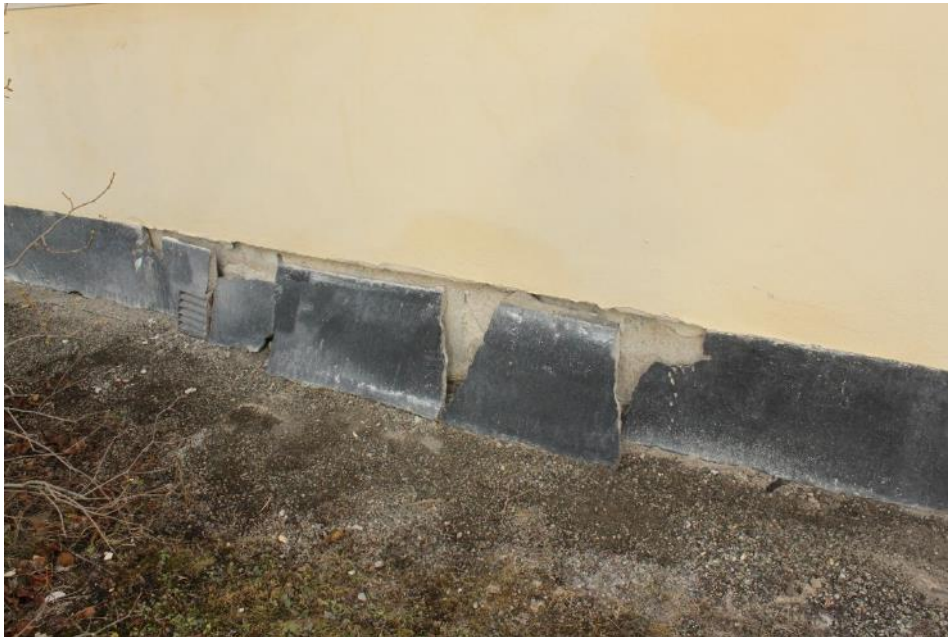
Figur 34 Lits kyrka 2018-11-05 Skada på sockel på södra sidan av långhuset.

Sockeln var vid slutbesiktningen ännu inte åtgärdad. Den krävde en del putsarbeten innan målning. Då det hann bli för sent in på hösten, sköts detta till våren. Under sommaren 2019 kom kvarvarande putsarbeten på grunden att åtgärdas. Någon målning kom dock inte att genomföras. Entreprenören lämnade kvar svart färg så att församlingen själva skulle kunna avfärga sockeln. Då det återigen närmade sig kallare årstider, kom avfärgningen att skjutas på framtiden.

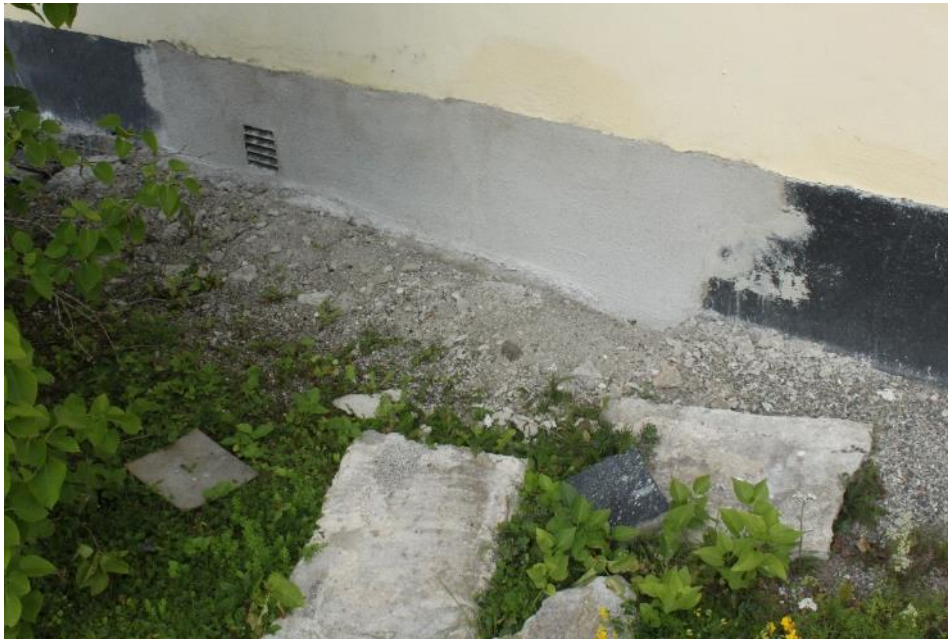
Figur 35 Lits kyrka 2019-08-19 Sockeln på södra sidan av långhuset sedan skadorna lagats.

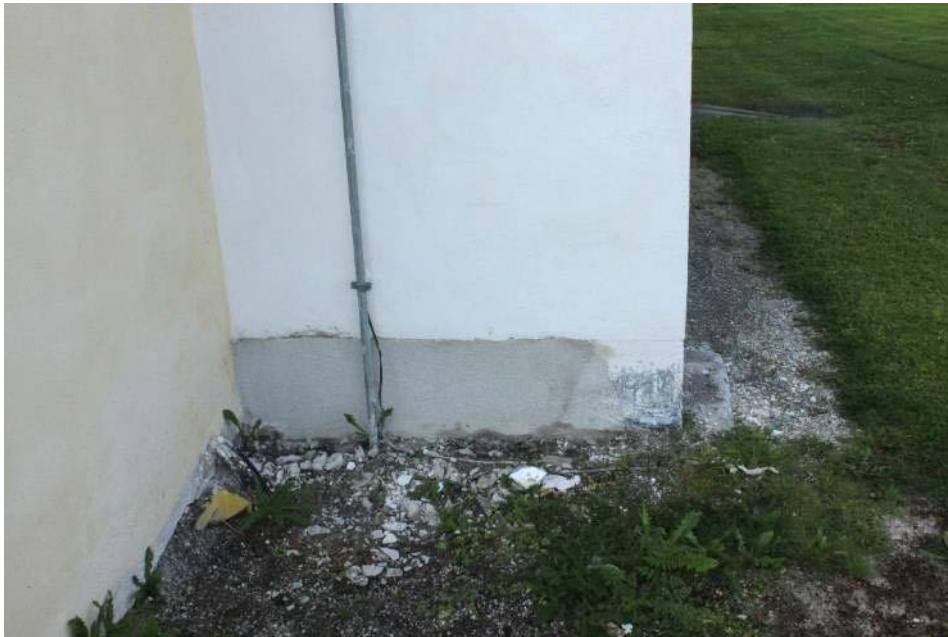
Figur 36 Lits kyrka 2019-08-19 Lagning av sockel i mötet mellan långhuset och transformatorhus.
