Marieby kyrka

Målning av tak, 2020

Östersunds kommun, Jämtlands län, Härnösands stift

RAPPORT – JAMTLI 2020:20
ISSN 1654-2045

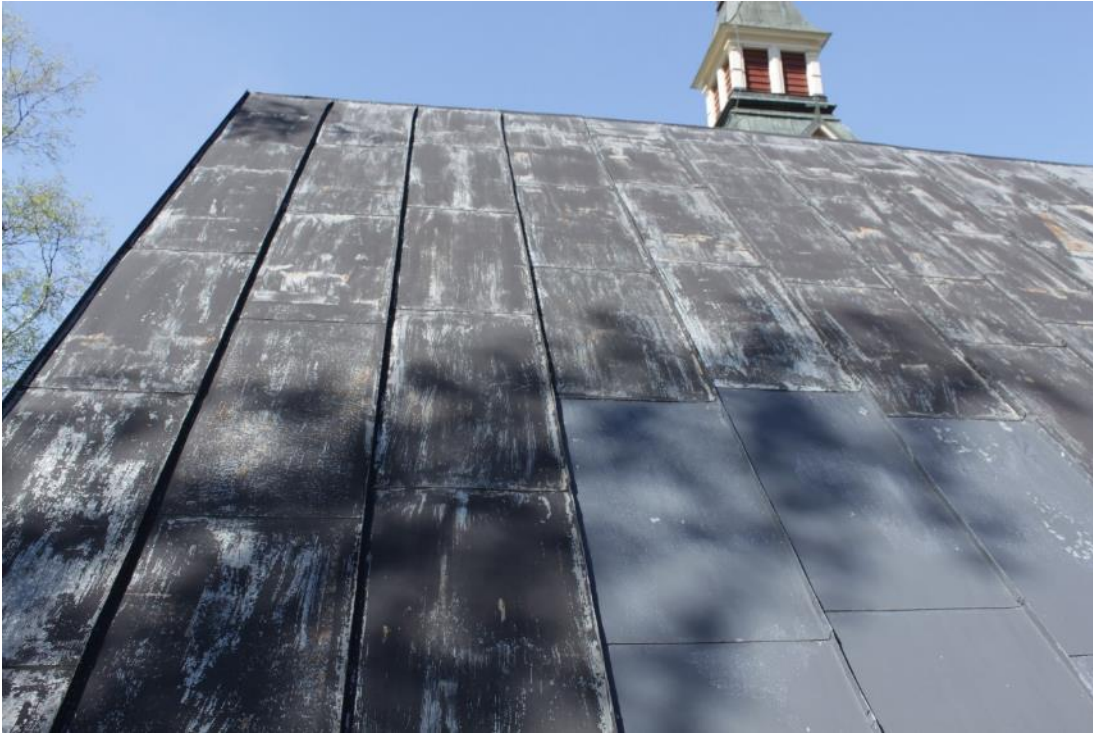
Taket över långhus och korsarmar utgörs av ett enkelfalsat plåttak från 1959 med skivtäckning i svart kulör. På långhuset bryts takfallet av sex stycken trekantiga takkupor. Den nedre delen av takfallen inklusive fotrännor byttes på 1980-talet. Före åtgärd framträdde dessa delar tydligt på taket, genom en något avvikande kulör.

Figur 2. Takfall mot sydväst (västra korsarmen) före åtgärd 2020. Genom sin avvikande kulör framträder tydligt vilka plåtar som byttes ut på 1980-talet.

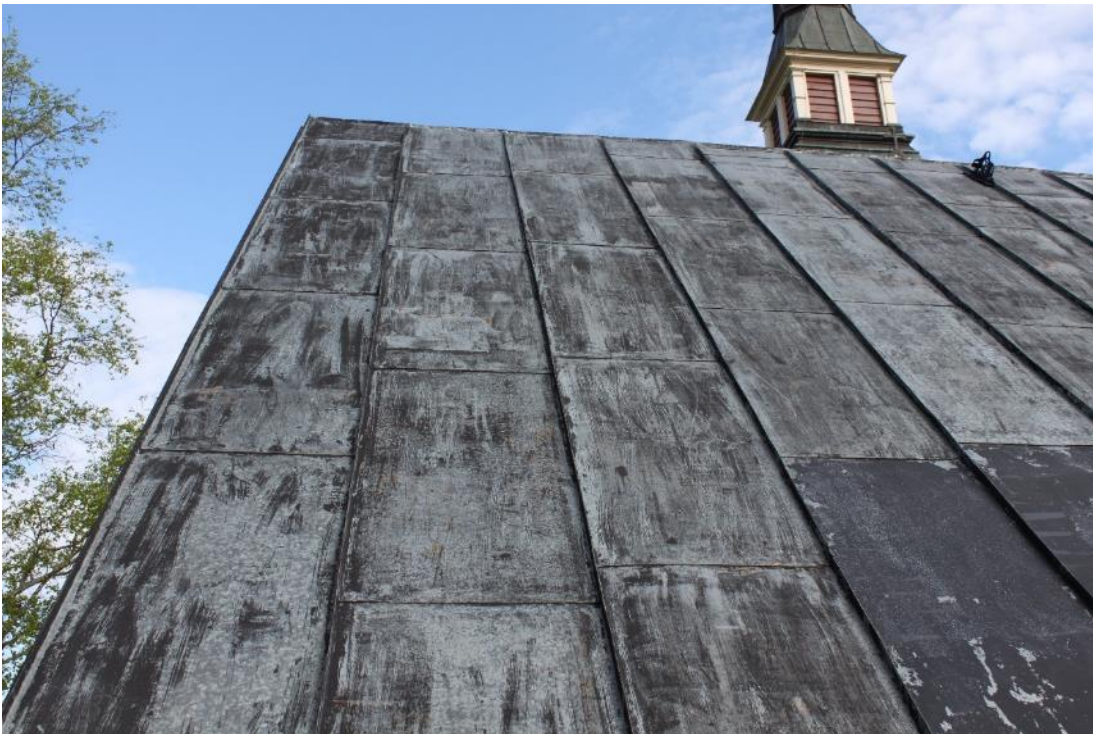
Efter blåstring var situationen på taket väldigt olika på olika delar av takytan, vissa delar hade tappat all färg medan färgen på andra ställen endast lossnat fläckvis. Efter blåstring har kvarvarande rostfläckar behandlats med stålborste och skruvdragare med trissa i form av stålborste på låga varv.

Figur 3. Takfall mot sydväst (västra korsarmen) efter blästring.

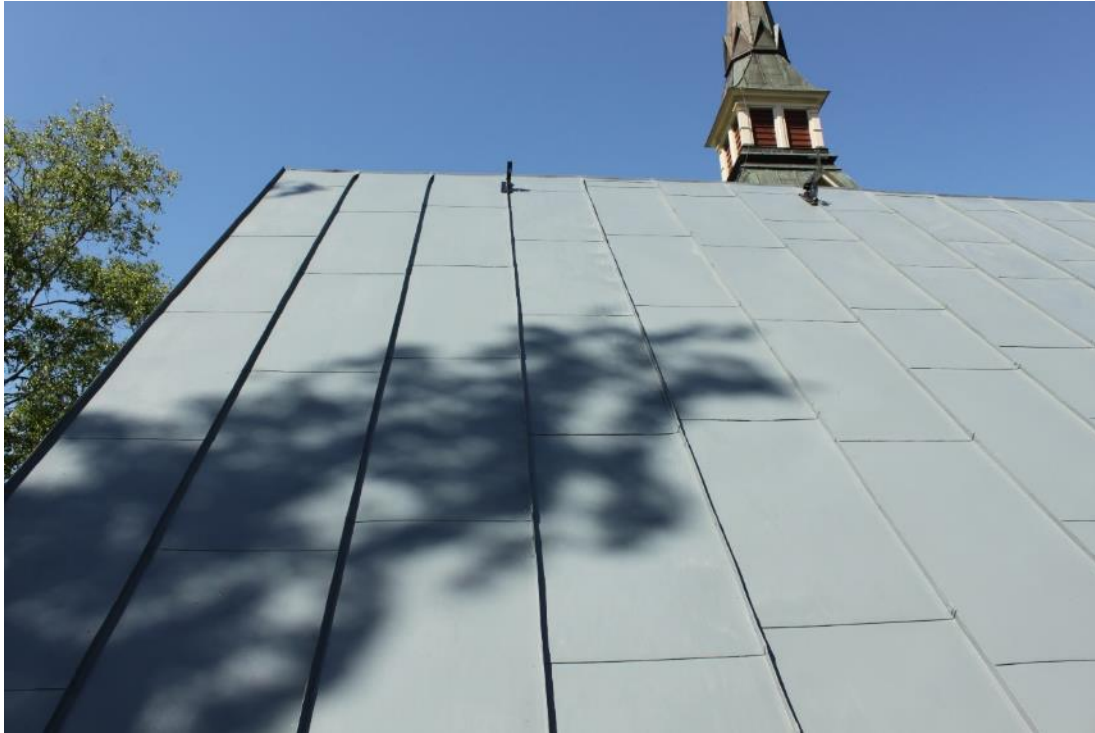
Figur 4. Takfall mot sydväst (västra korsarmen) sedan taket grundats.

I handlingen står att som grundfärg innan mellanstrykning på förbehandlade zinksikt där ej färgbeläggningar sitter kvar eller på rostytor samt på partier där grå grundfärg sitter kvar, skall strykas med Kirjo plåttakfärg grå. Då vissa delar av takytan hade tappat all färg medan andra tappat färg fläckvis, beslutades att måla hela taket med ett grundskikt.

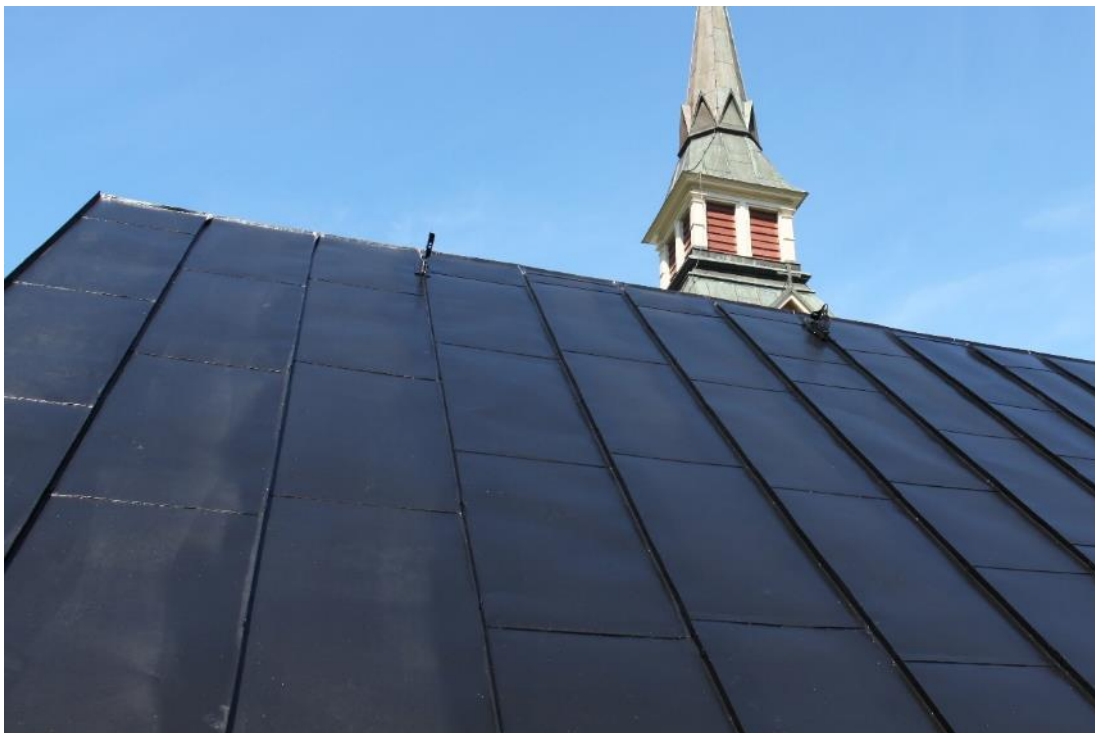
Figur 5. Takfall mot sydväst (västra korsarmen) efter att taket målats.

Mellanstrykning och slutstrykning har skett med Kirjo plåttakfärg svart, glans halvmatt. Färgen har sprutats på takytan. För att komma åt att måla gavelbeslagen, gjordes dessa från skylift.

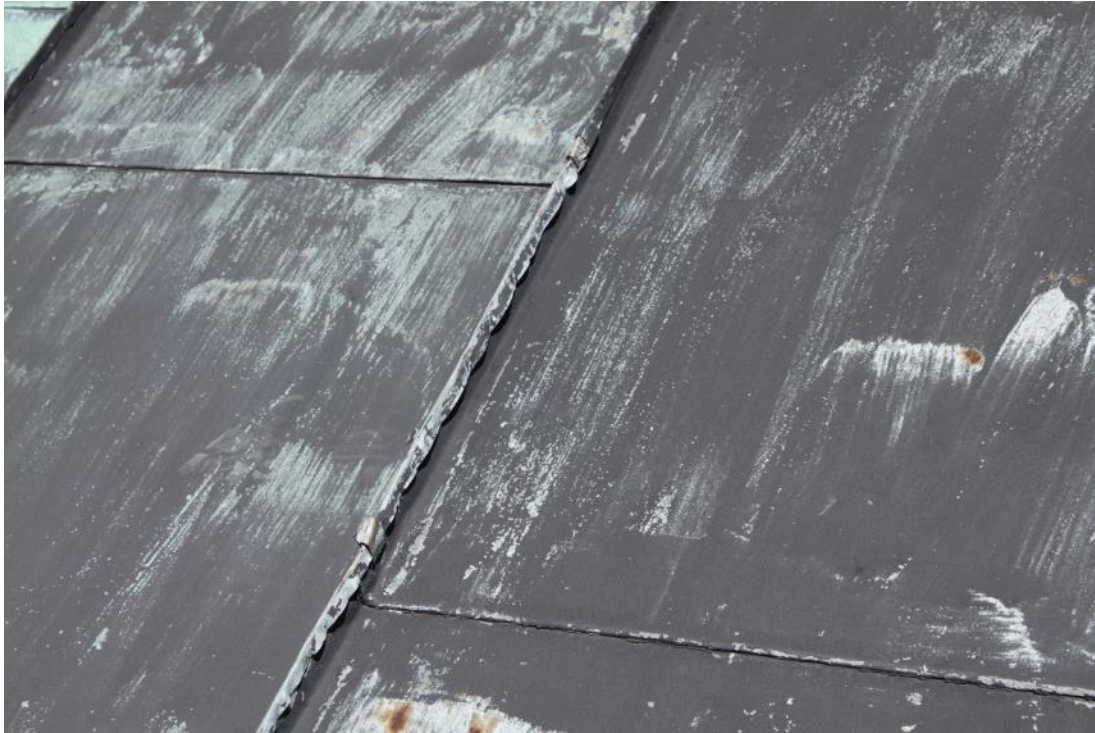
Figur 6. Före åtgärd var del falsar inte helt täta.

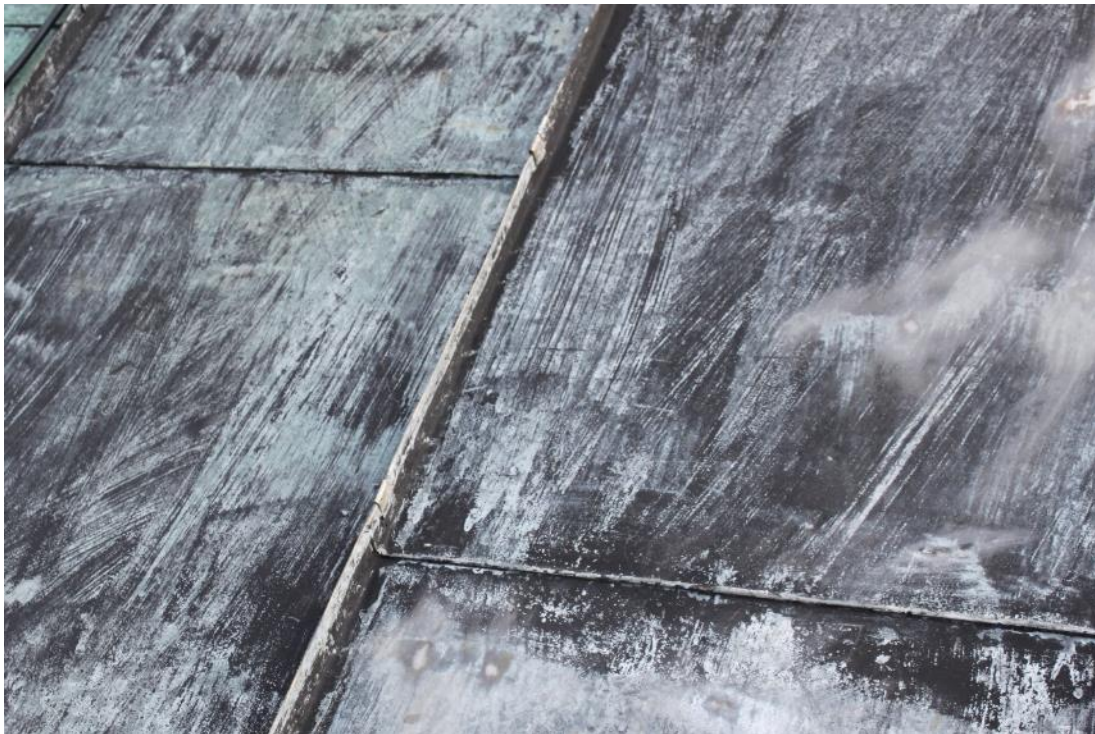
Figur 7. Falsar som satt löst har tryckts till (bild tagen sedan taket blåstrats).

Några mindre skador har åtgärdats på taket: Lösa plåtar kring takfönstren har skruvats fast. Falsar som satt löst har tryckts till. Intill takkupan på långhusets sydvästra takfall ”bubblade” plåten upp. Den har tryckts ner och fästs med klammer. Vid skada närmast takfoten i mötet mellan östra korsarmens södra takfall och långhuset, har man öppnat falsarna och lagt en plåt ovanpå skadan (dubblerat plåten).

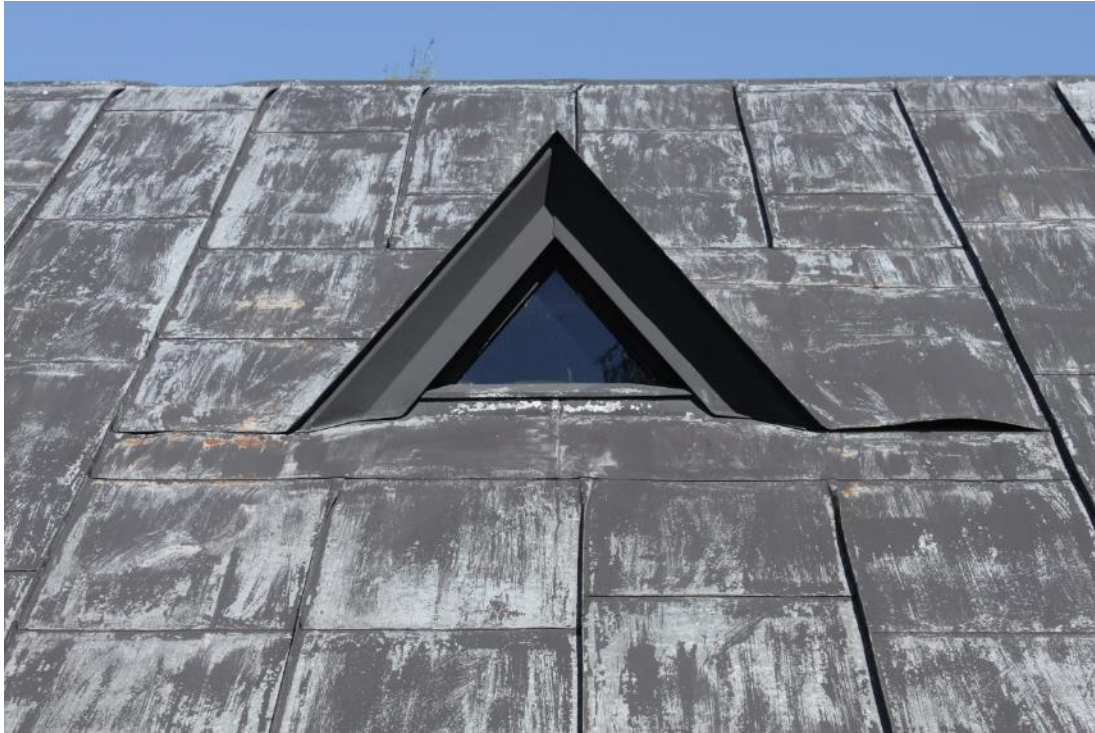
Figur 8. Intill takkupan på långhusets sydvästra takfall "bubblade" plåten upp.

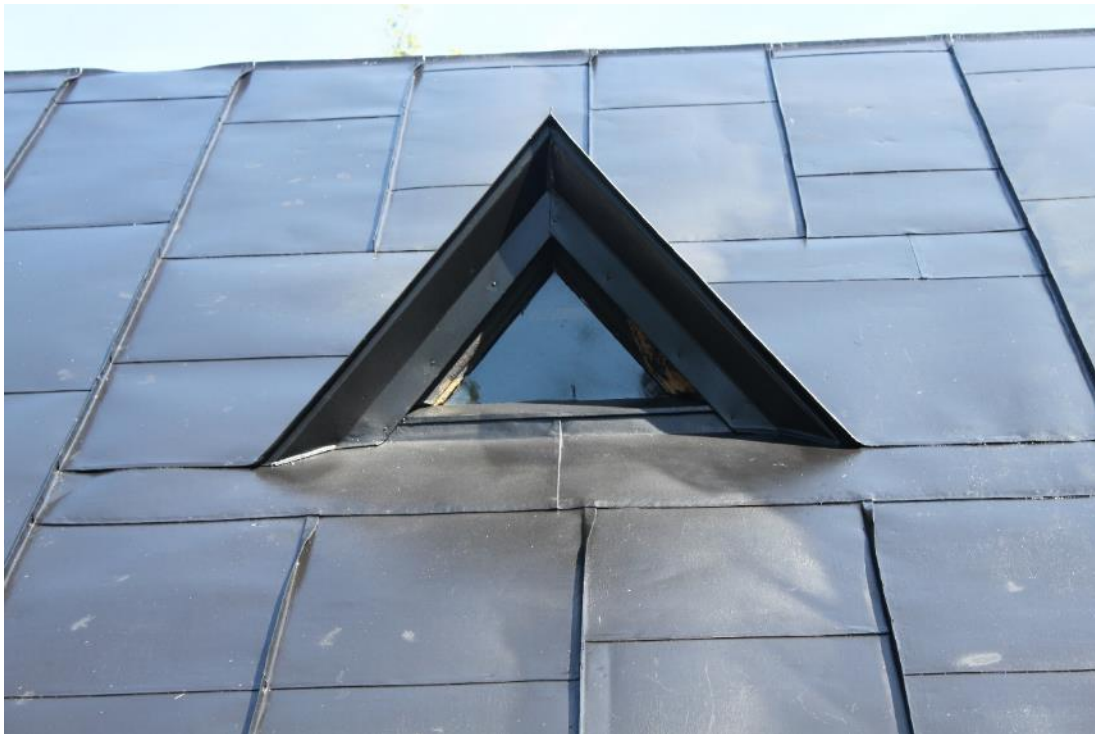
Figur 9. Plåten har tryckts ned och fästs med klammer.

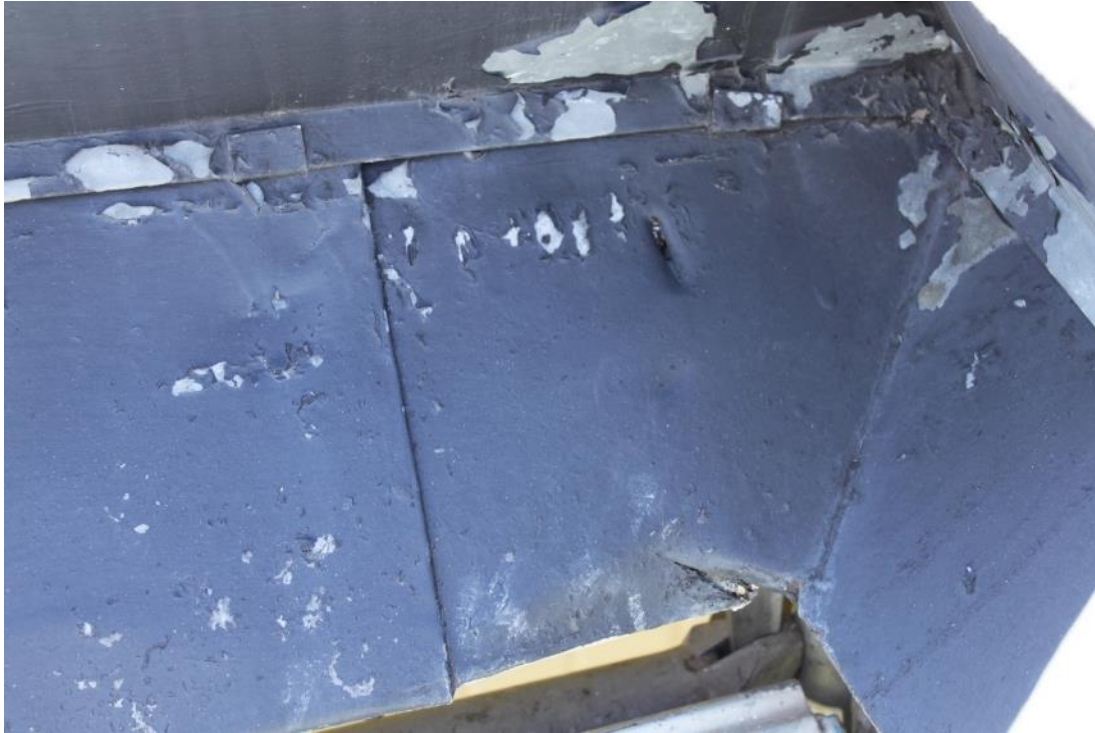
Då takfirman gjorde skadebesiktning av taket, kunde inga större skador upptäckas. Taket såg istället väldigt bra ut. Det fanns verktygsspår på taket, antagligen efter att man hackat bort is. Det hade dock inte gått hål genom plåten. Ett mindre hål kunde dock noteras närmast takfoten i mötet mellan östra korsarmens södra takfall och långhuset. Framförallt på takfallen mot sydväst var färgen sliten. Mindre rostangrepp förekom på taket. En del falsar var inte helt täta. Kring de trekantiga fönstren på takkuporna satt plåtarna löst, då vissa spikar var på väg ut och andra var borta.

Figur 10. Ett mindre hål fanns före åtgärd närmast takfoten i mötet mellan östra korsarmens södra takfall och långhuset.

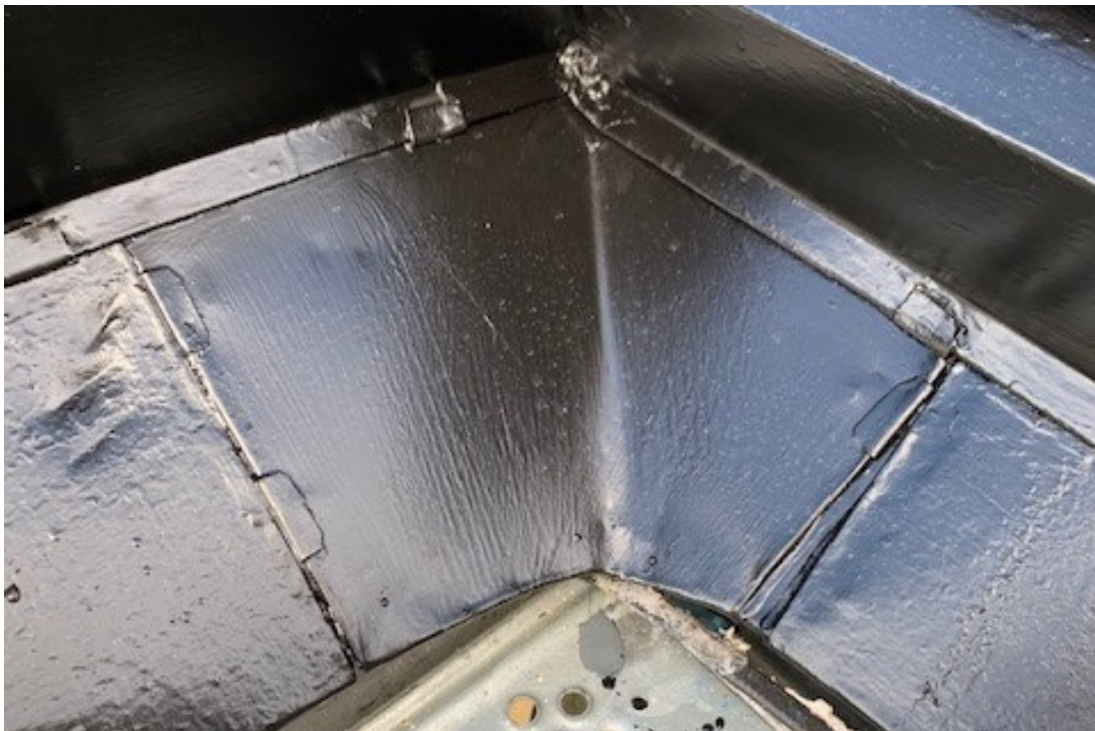
Figur 11. Vid skada närmast takfoten i mötet mellan östra korsarmens södra takfall och långhuset, har man öppnat fälsarna och dubblerat plåten ovanpå skadan. (Foto: Tobias Brandt)

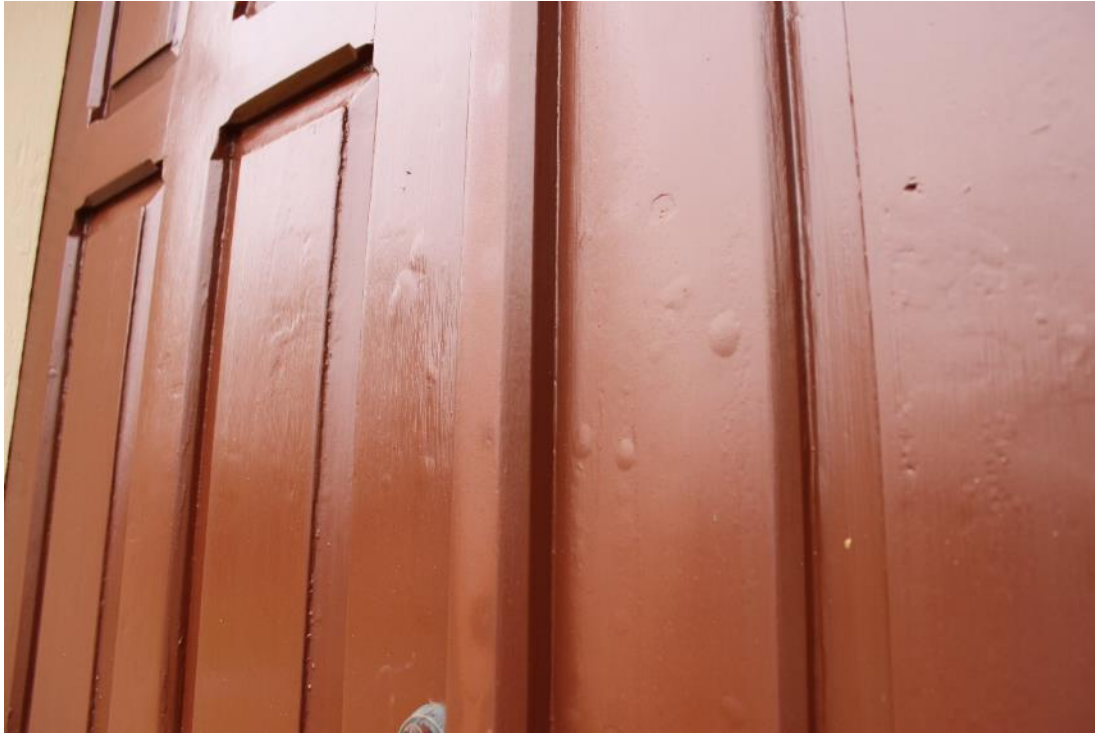
Entrédörren på tornet hade efter målningsbehandling 2019 fått blåsor. Anledningen till blåsbildningen är troligen att dörrarna är mättade med linolja. Även om man gör om målningsbehandlingen så finns risken att man får blåsor igen. Under sommaren 2020, kom man ändå att försöka göra något åt blåsbildningen genom att skrapa bort blåsorna och måla dörren med samma färg som 2019 (”Linoljefärg 2003” 1A-5876 Bränd terra, vilken motsvarar NCS S 5040-Y70R).

Figur 12 Entrédörren på tornet hade efter målningsbehandling 2019 fått blåsor.

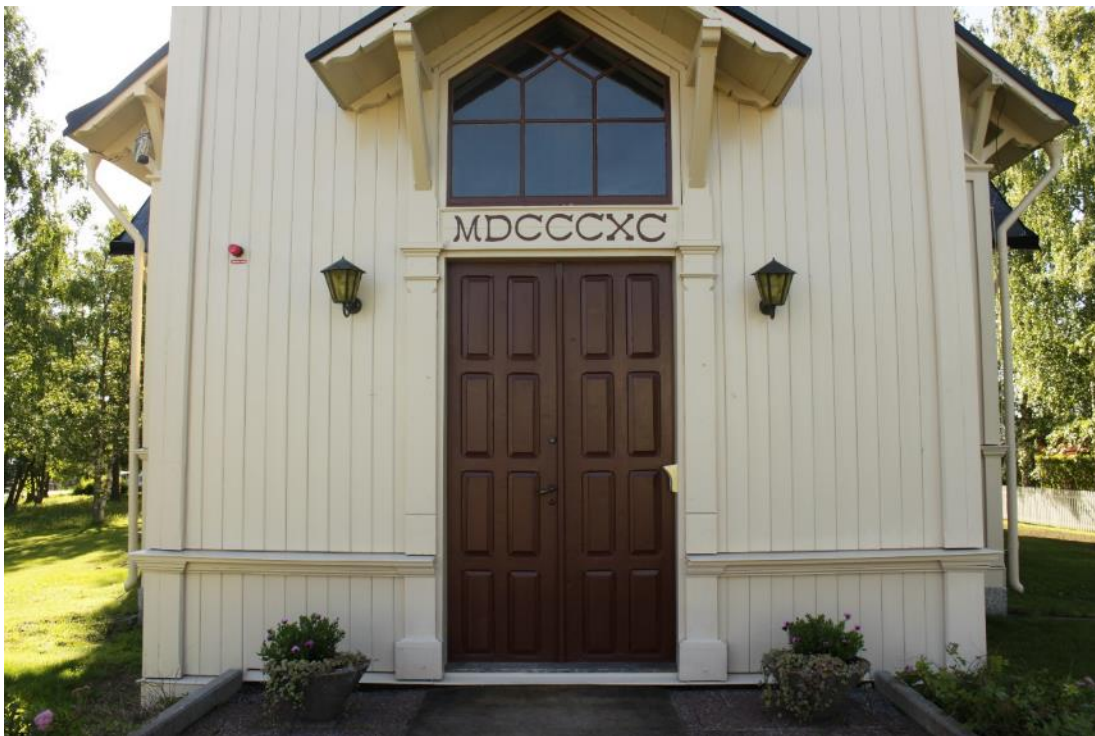
Figur 13 Under sommaren 2020 har entrédörrarna åtgärdats och målats med samma färg som 2019.
