Brunflo kyrka

Datering av stolpar i klocktorn, 2020

Brunflo socken, Östersunds kommun

RAPPORT – JAMTLI 2020:32
ISSN 1654-2045

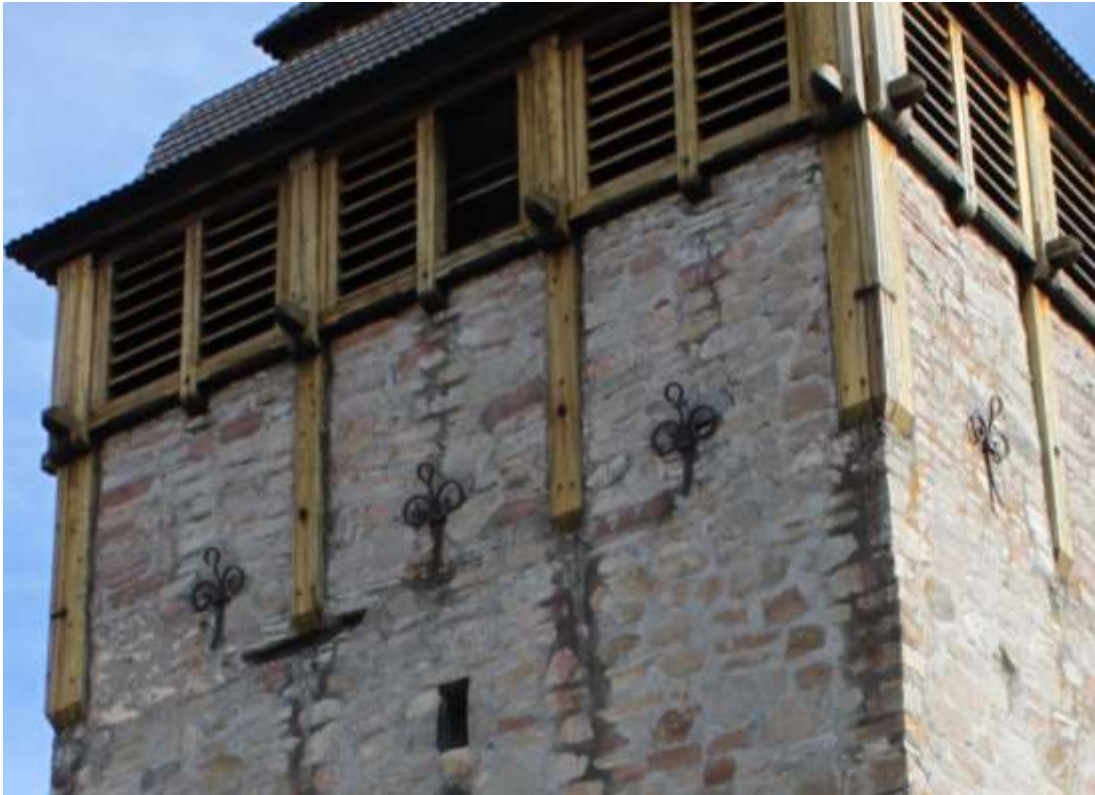
Fig. 1. Plankorna som vid 1896–97 års restaurering monterats utanpå de i murarna infällda, medeltida stolparna. Södra fasaden. Notera den inmurade, horisontella bjälken som skymtar nedanför en av plankorna. Foto: Jamtli, 2010.

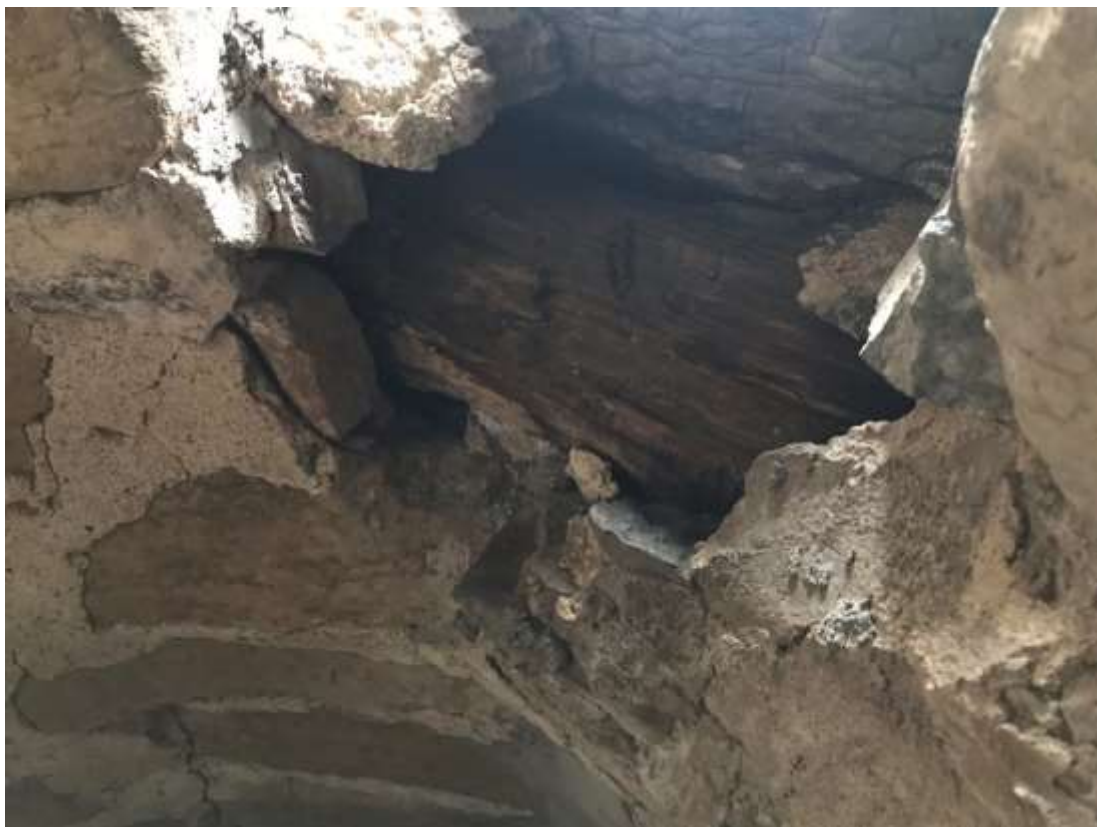
Fig. 2. En bit av den horisontella, grova bjälken i västra muren, som stolparna uppenbarligen står förankrade i, här sedd från spiraltrappan. Murverket är skadat under den översta ljusluggen i trappan. Till följd av det har bjälken här blivit rötskadad.

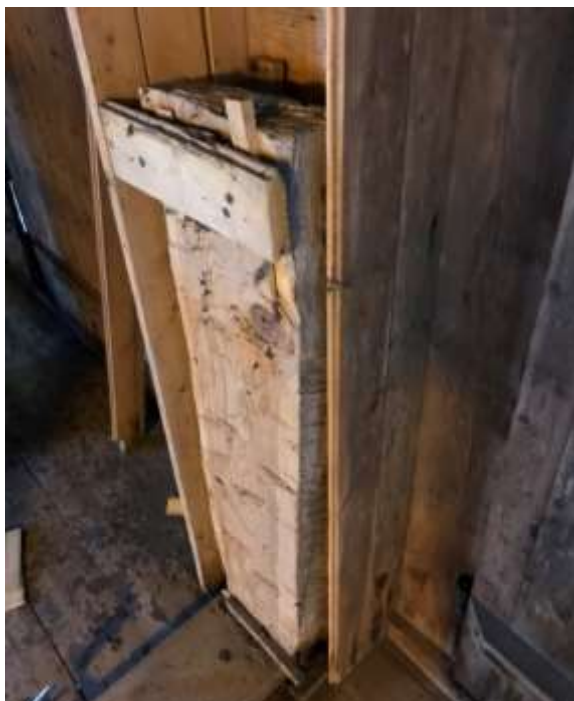
Denna stolpe visade sig vara bevarad till sin ursprungliga höjd och har kvar sina ursprungliga, plana sidor mot norr och söder (fig. 4–5). Dessa sidor är sprättäljda, det vill säga bearbetade med en bilningsteknik som i Sverige och Norge var vanlig under en äldre del av medeltiden (Linscott 2007, s. 14; Olofsson & Holm 2013, s. 13). Stolpen mäter ca 24 cm från sida till sida. På stolpens insida har trä huggits bort i samband med restaureringen 1896–97, antagligen för att få stolpen att rymmas innanför panelen. Huruvida denna sida dessförinnan varit planhuggen eller naturligt rundad gick inte att avgöra. Utsidan av stolpen är täckt av den inre av de två 6 × 12 tums-plankorna som nämndes ovan. Det går att ana att trä huggits bort på utsidan innan denna plankor monterades på, så att plankan skulle sluta tätt. Dessa plankor sticker upp högre än

Fig. 4. Stolpen söder om mitten i västra muren.

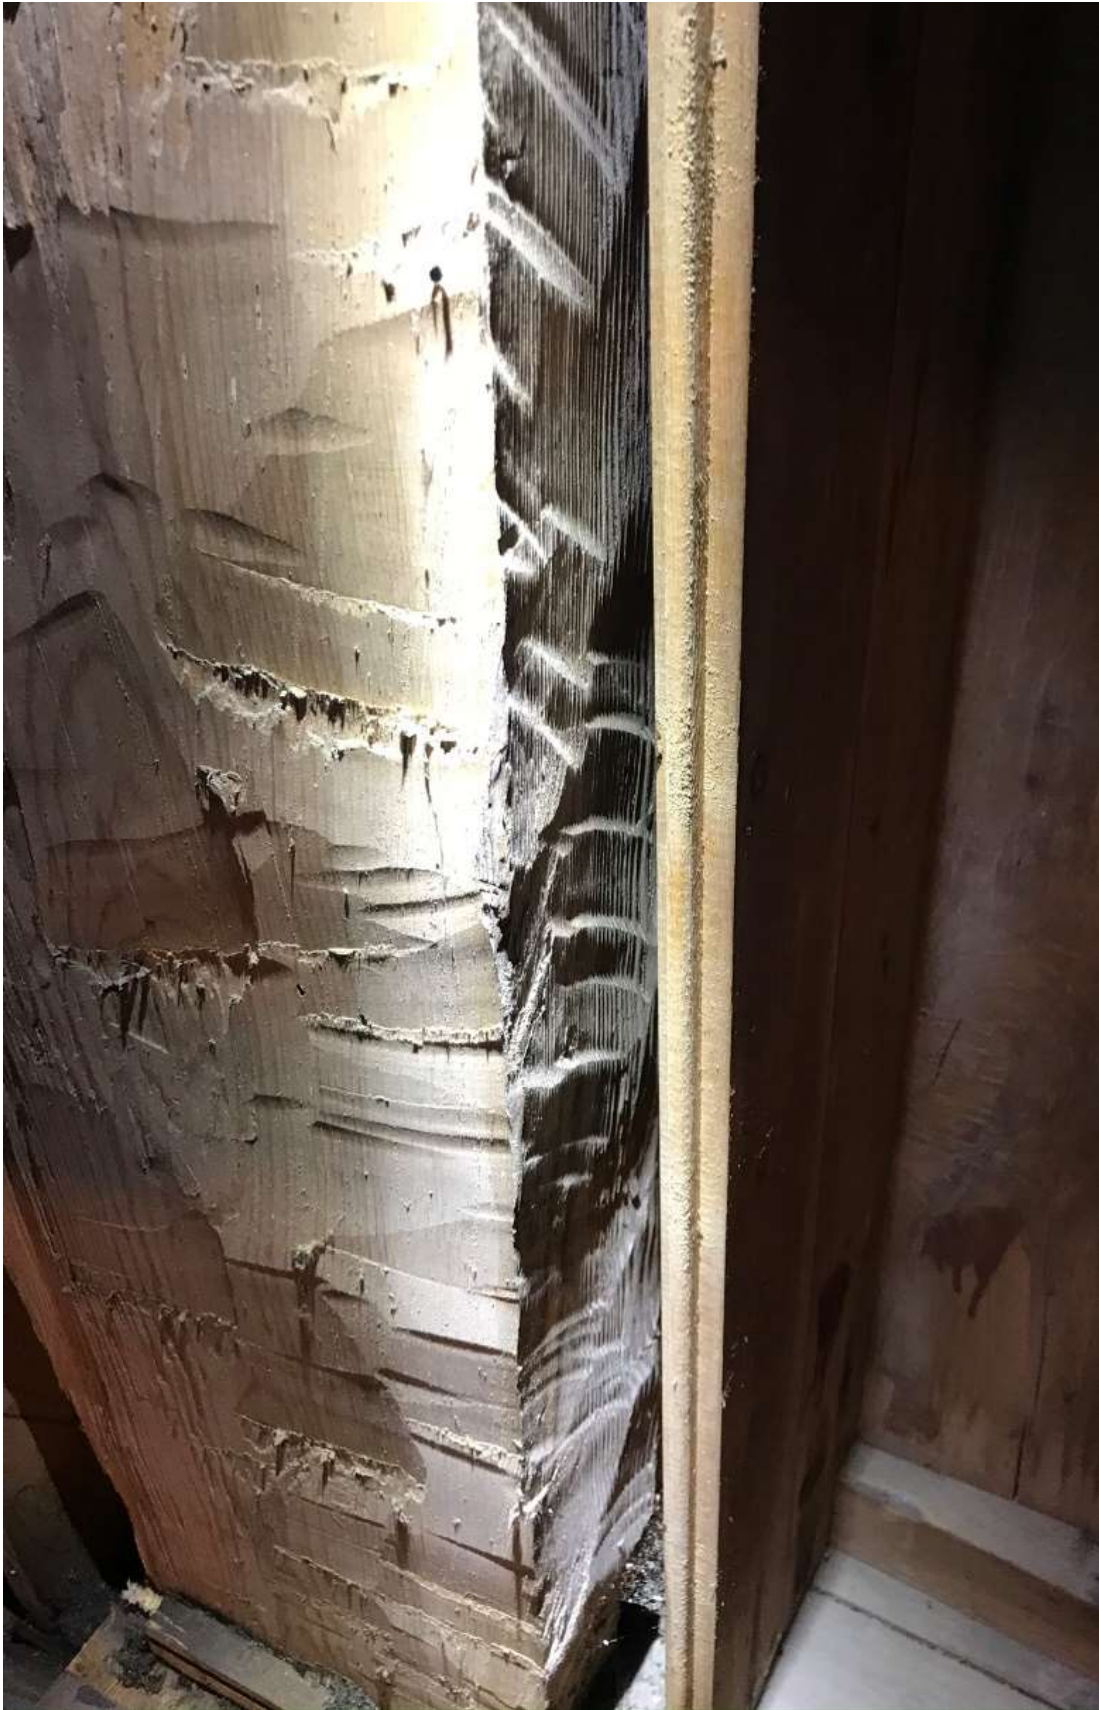
Fig. 5. Spår av sprättäljning på norra sidan av samma stolpe. Insidan av stolpen är nybuggen.

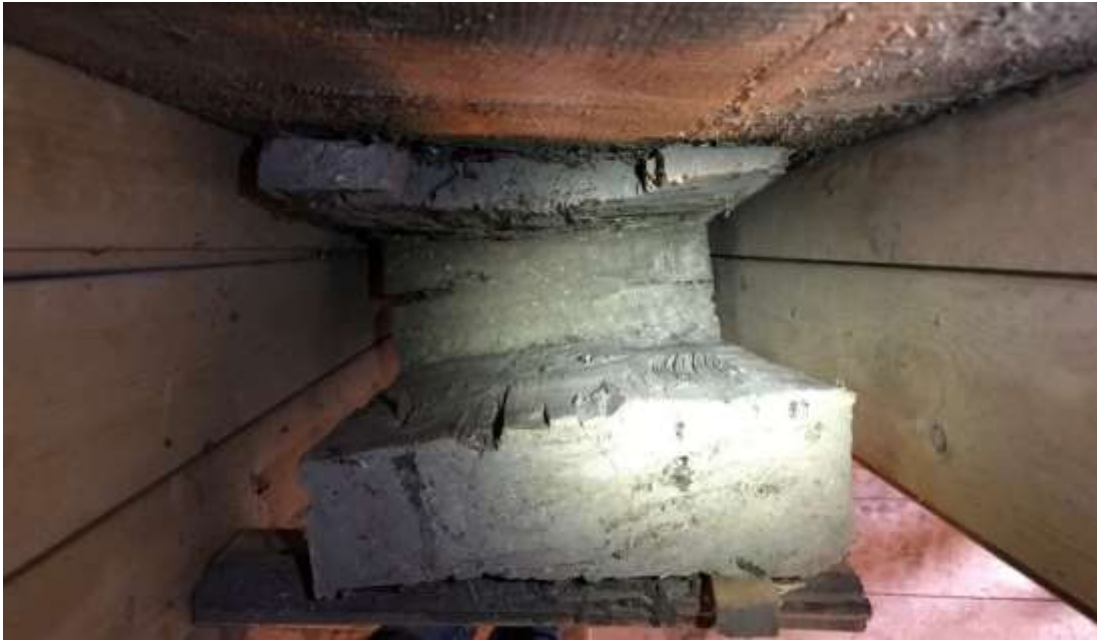
Högst upp i stolpen finns ett gammalt urtag för ett horisontellt hammarband (remstykke), som tydligen har förbundet stolpen med de andra stolparna på samma sida av tornet. Urtaget är ca 8–9 cm brett och ca 40 cm djupt och urtagets botten befinner sig ca 80 cm ovanför klockvåningens nuvarande trögolv (fig. 6). Murkrönet befinner sig ytterligare ca 25–30 cm under detta golv (murkrönet är dock inte helt jämnt överallt). Allra högst upp på stolpen syns även ett urtag för en konstruktionsdel som varit riktad snett uppåt och inåt, i rät vinkel mot murens sida (fig. 7).

Fig. 6. Urtagen i toppen av stolpen söder om mitten i västra muren.

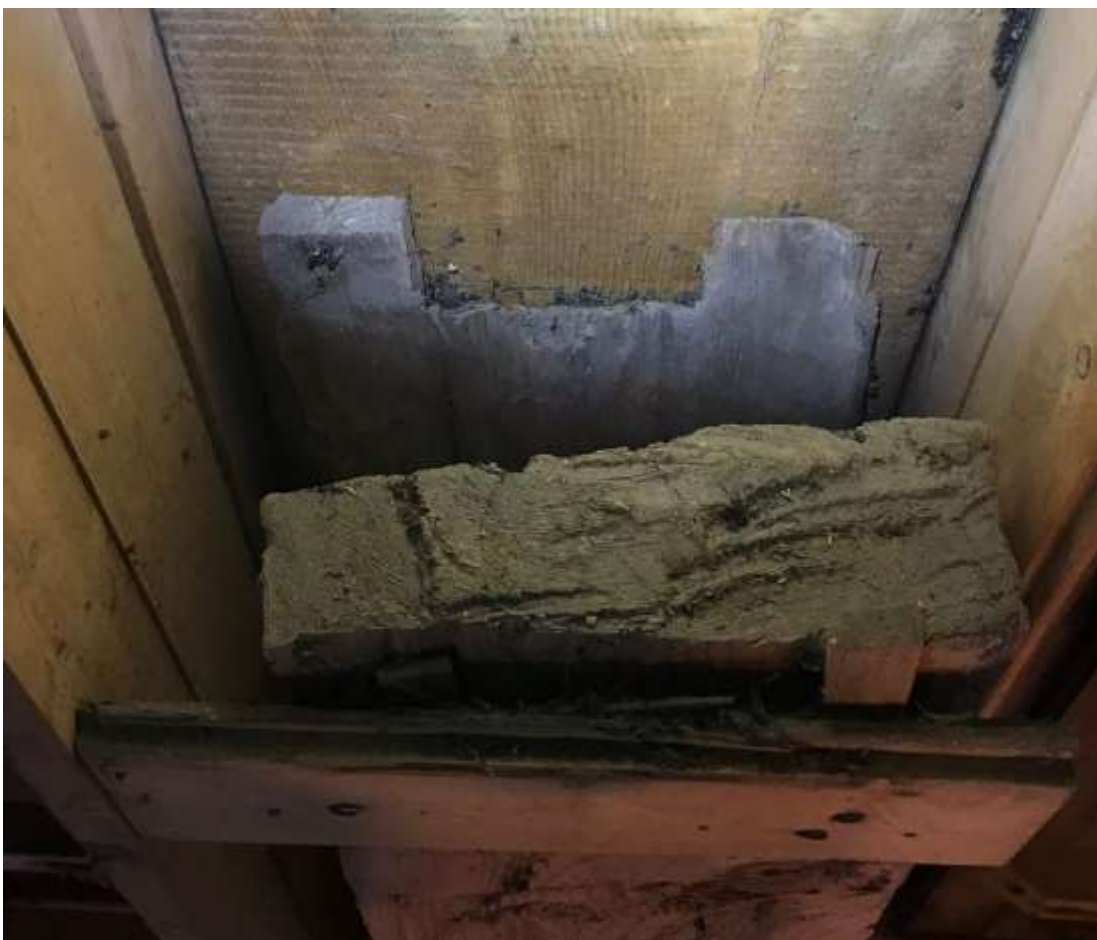
Fig. 7. Samma urtag från en annan vinkel.

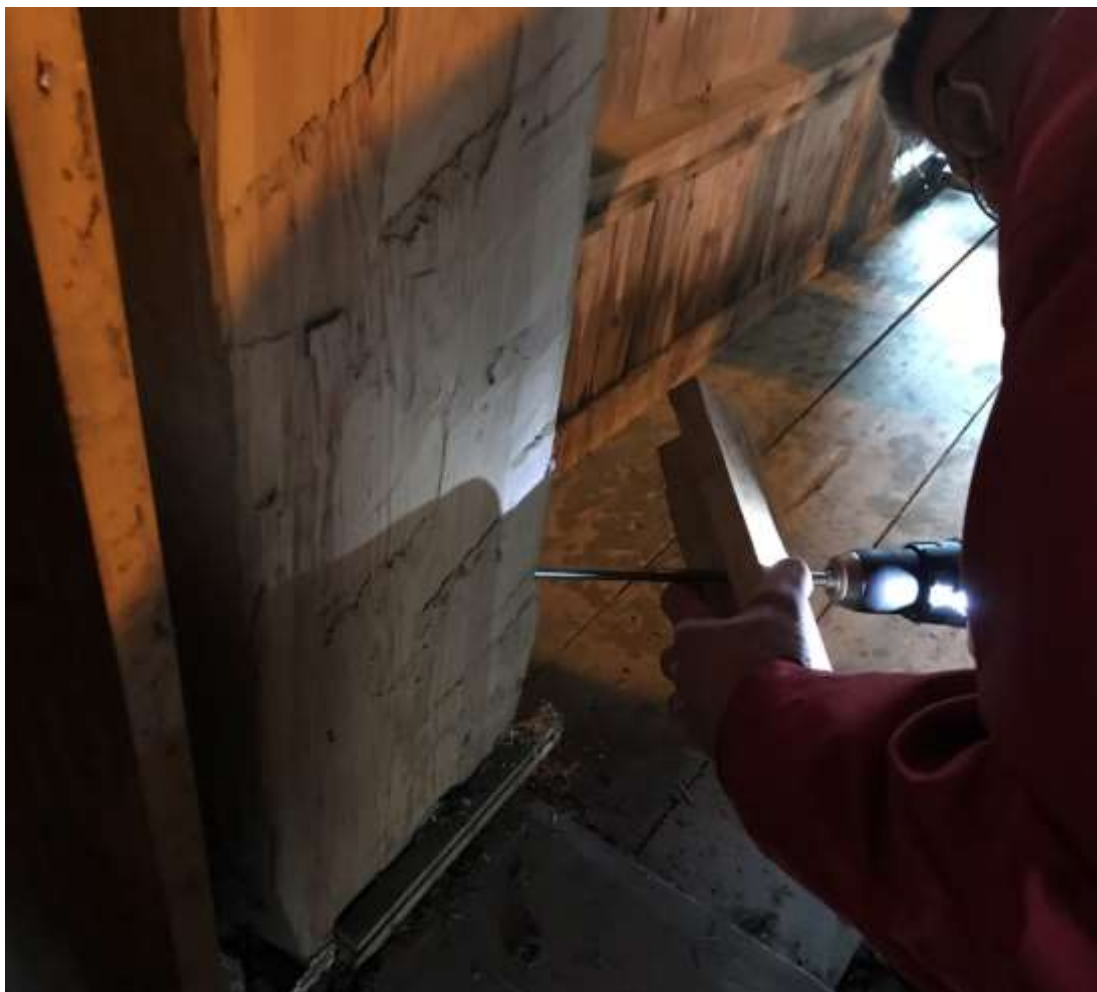
Det finns ingen vankant kvar någonstans på den uppstickande delen av denna stolpe men borrhålet togs från ett ställe där det bedömdes återstå så många årsringar som möjligt (fig. 8).

Fig. 8. Borrhåttagning i stolpen söder om mitten i västra muren (prov 1).

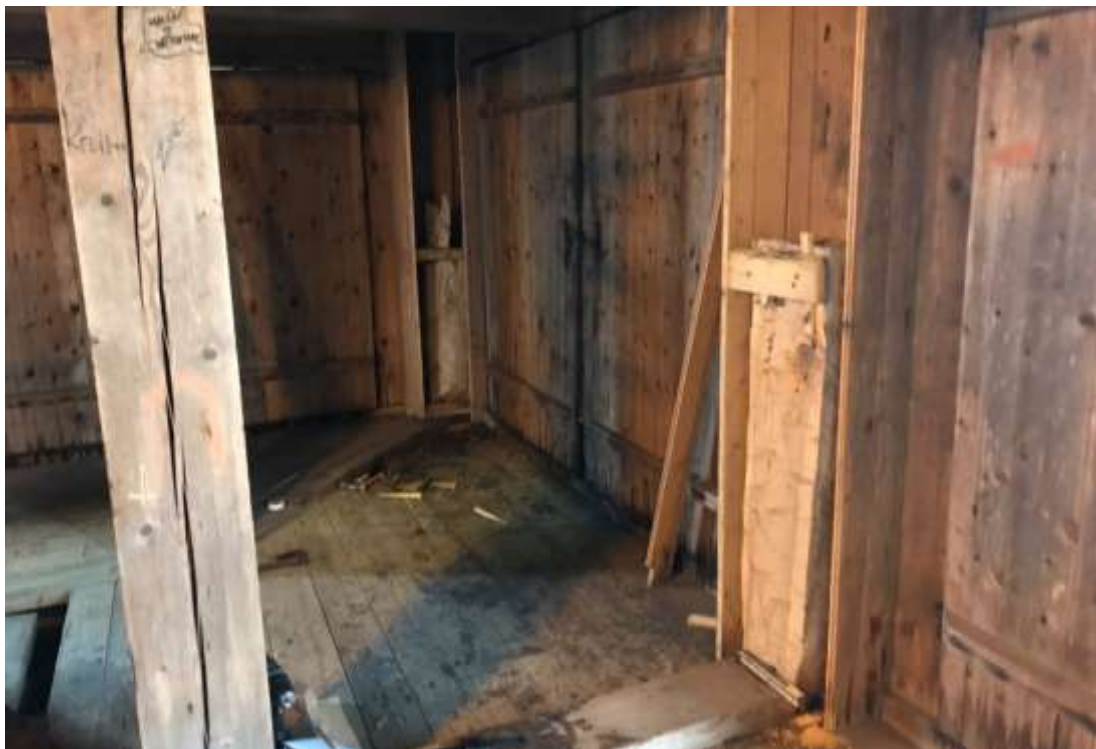
Denna stolpe visade sig vara av samma höjd som den föregående stolpen (fig. 9). Den uppstickande delen, som gick att iaktta, har från början inte behuggits på insidan, utan lämnats med sin naturligt runda profil inåt, en profil som kvarstår även efter restaureringen på 1890-talet (utom längst ned). Utvändigt är stolpen planhuggen mot väster och söder, så att de moderna, påmonterade plankorna sluter helt tätt.

Fig. 9. Sydvästra hörnstolpen (längst bort i bild) i jämförelse med stolpen söder om mitten i västra muren.

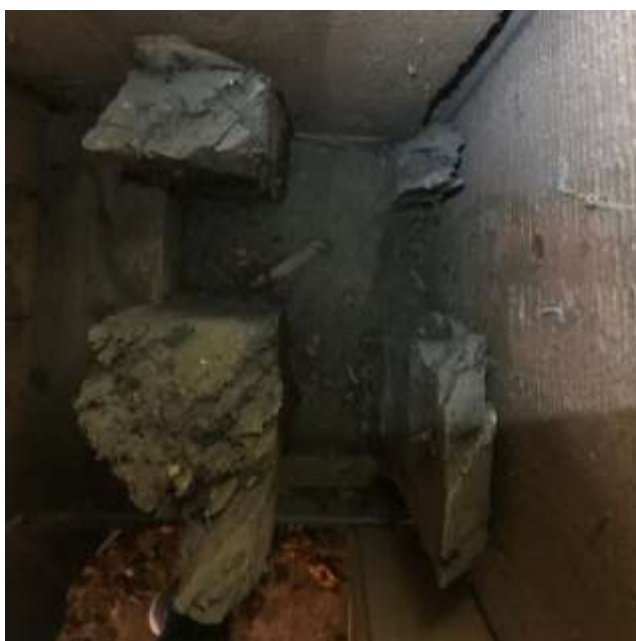
Fig. 10. Urtagen i sydvästra hörnstolpen.

Uptill finns urtag efter hammarband som korsat varandra (fig. 10). Dessa hammarband har alltså uppenbarligen bildat en ram i toppen av alla stolparna i tornet. Urtagen är ca 8 cm breda och urtagens botten befinner sig ca 87 cm ovanför den nuvarande golvnivån. Allra högst upp kunde ett urtag iakttas för en konstruktionsdel som varit riktad snett uppåt och inåt mot tornets centrum (fig. 11).

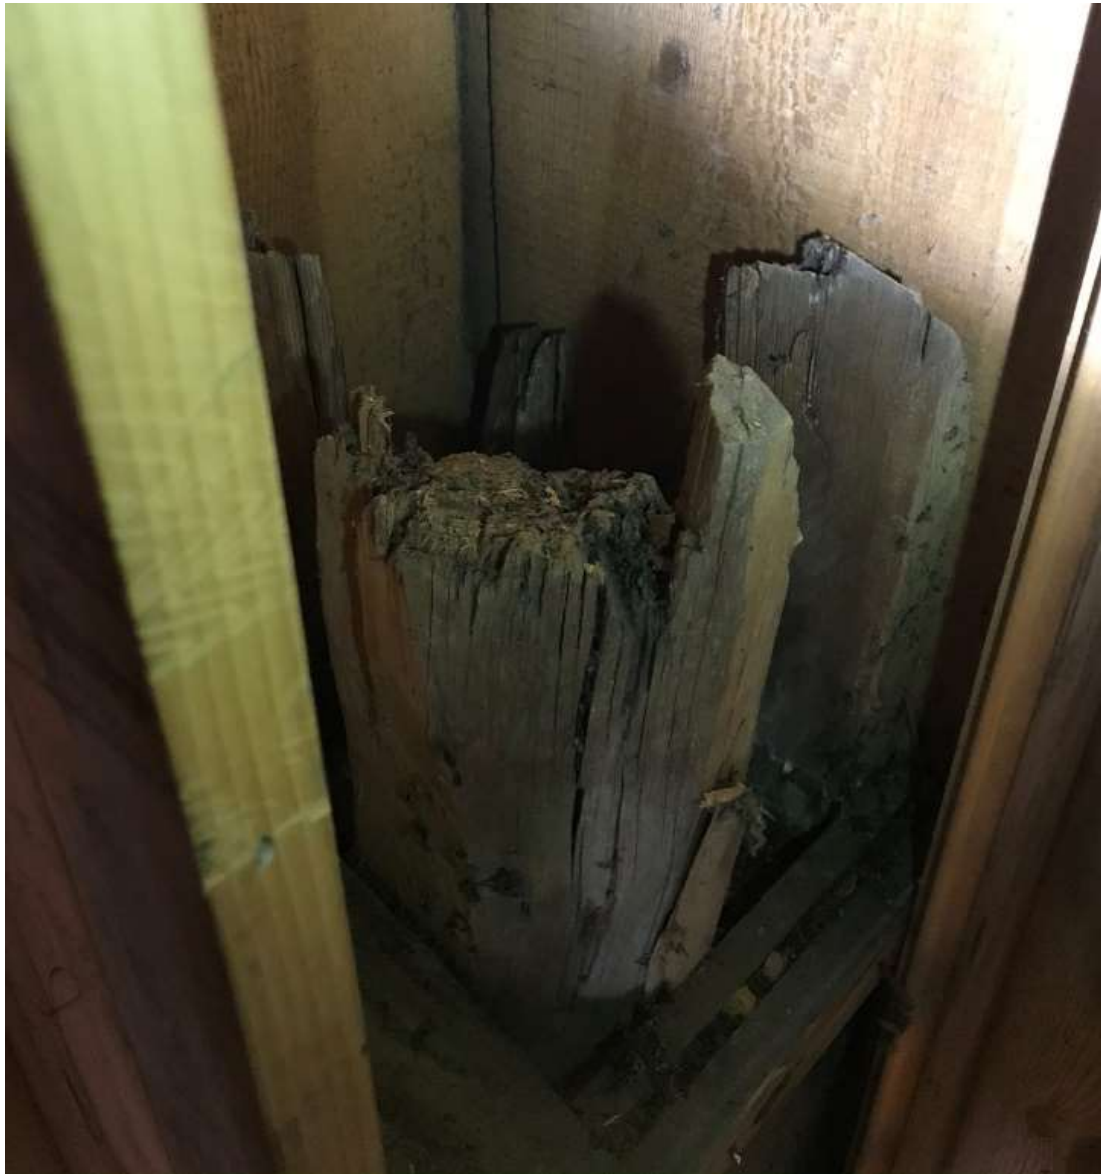
Fig. 11. Urtagen i samma hörnstolpe från en annan vinkel.

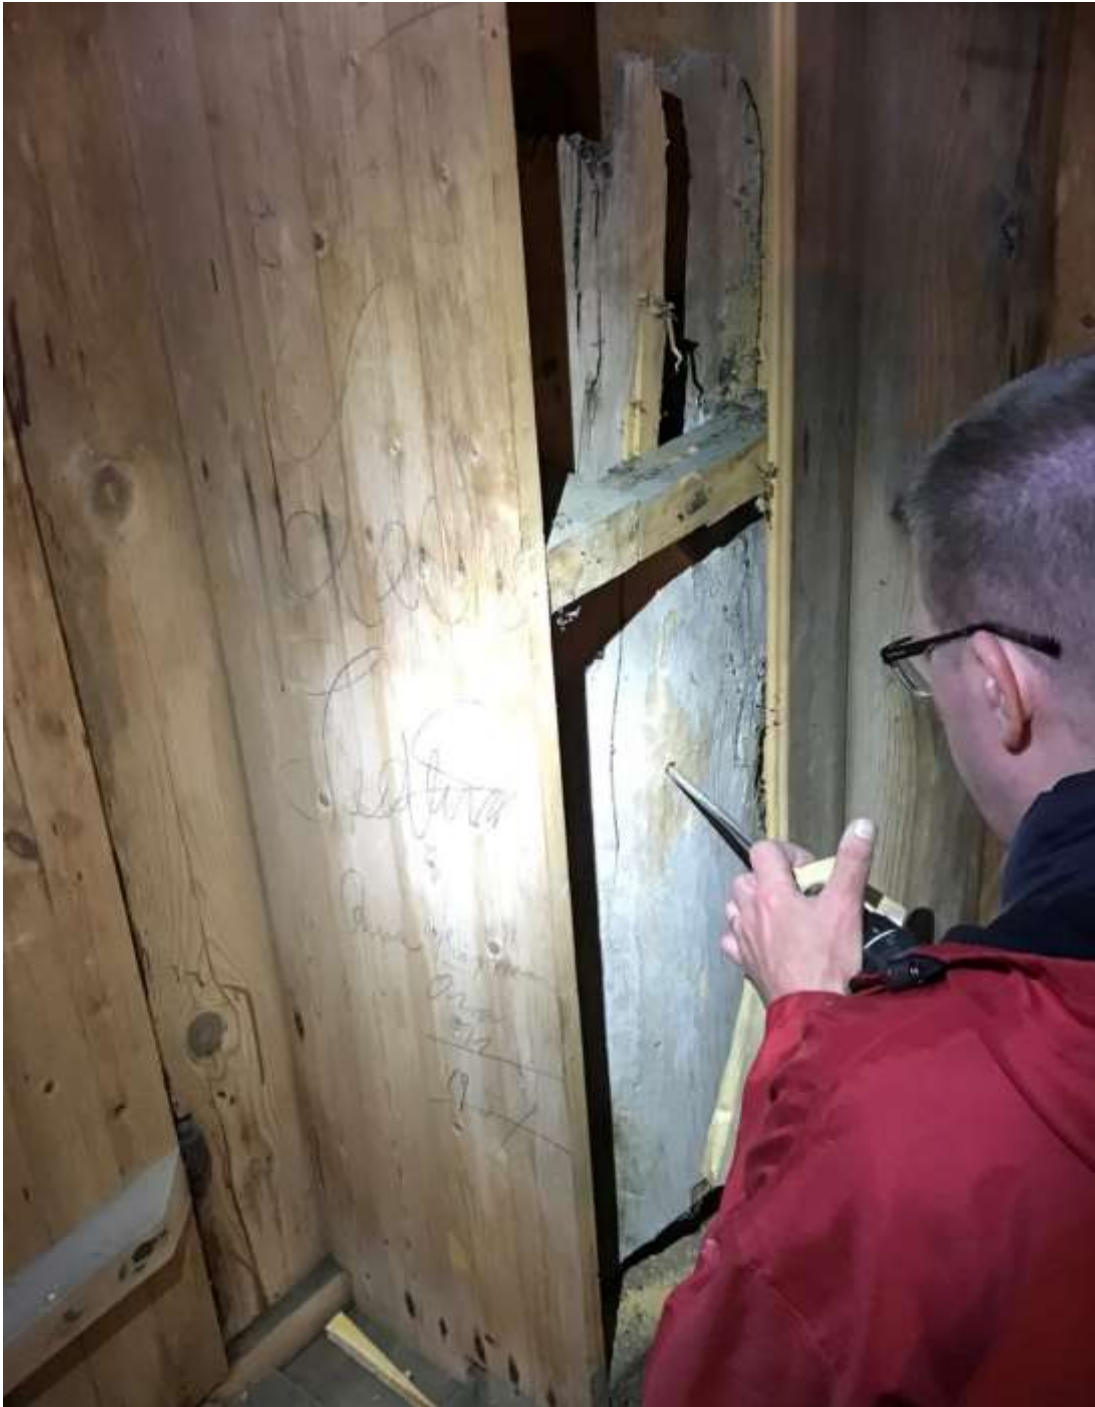
Inte heller på denna stolpe fanns någon vankant bevarad, såvitt Björn Olofsson och jag kunde se. Ytan på stolpens insida verkar ha bearbetats med skave eller dylikt. Men denna bearbetning gav intryck av att ha gjorts ytligt och på det ställe där borrprovet togs från bedömde vi att bara några få årsringar fattas (fig. 12). Borrprovet visade att trädet periodvis hade vuxit snabbt.

Fig. 12. Borrprovtagning i sydvästra stolpen (prov 2). Den bruna fläcken på träytan bedömdes vara en tjärfläck.

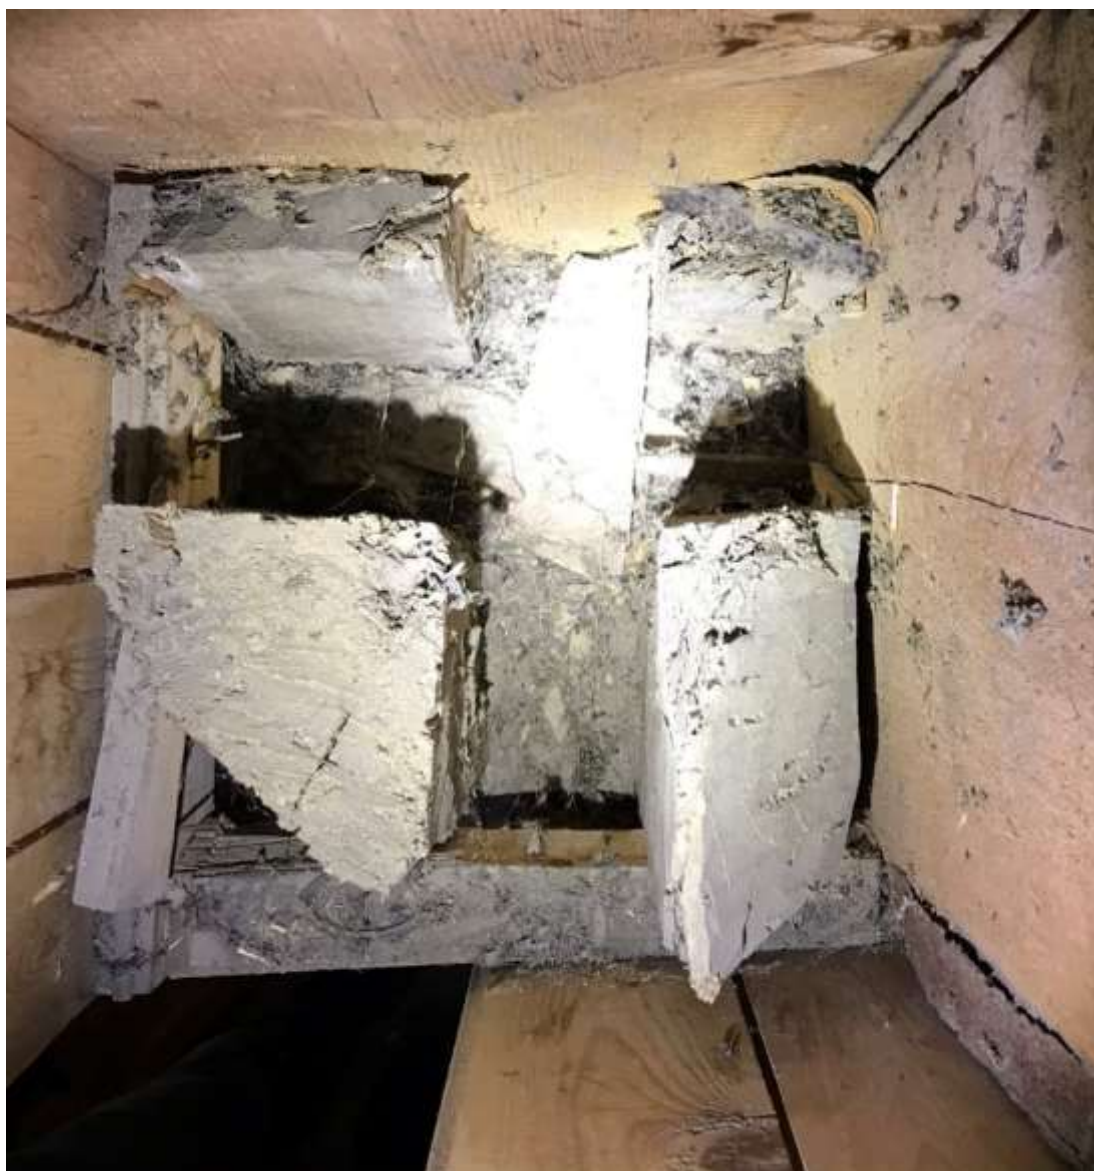
Även denna stolpe visade sig vara bevarad till sin ursprungliga höjd och har motsvarande urtag upptill som den sydvästra hörnstolpen (fig. 13–14). Stolpens nuvarande dimensioner upptill är ca 30 × 29 cm; urtagen för hammarbanden är ca 8 cm breda och 40 cm djupa; urtagens botten befinner sig ca 88 cm över trägolvet. Stolpen har en bevarad, rund profil inåt mot centrum av tornet, men är delvis planhuggen på sidorna mot öster och söder. Sprättäljning kan iakttas (fig. 15, upptill).

Fig. 13. Urtagen i toppen av nordvästra hörnstolpen.

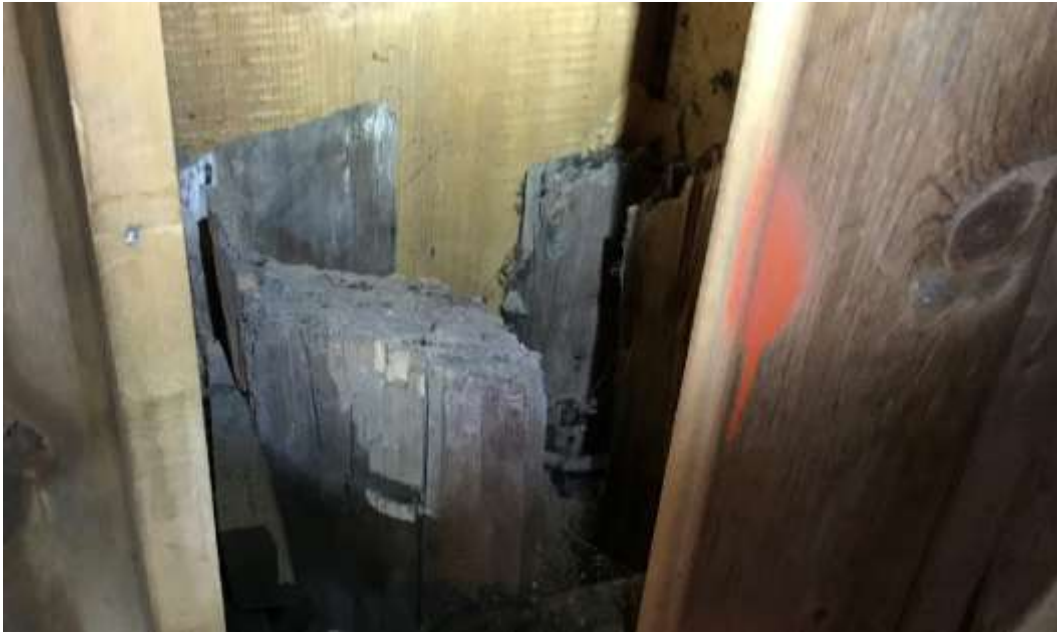
Fig. 14. Samma urtag från en annan vinkel.

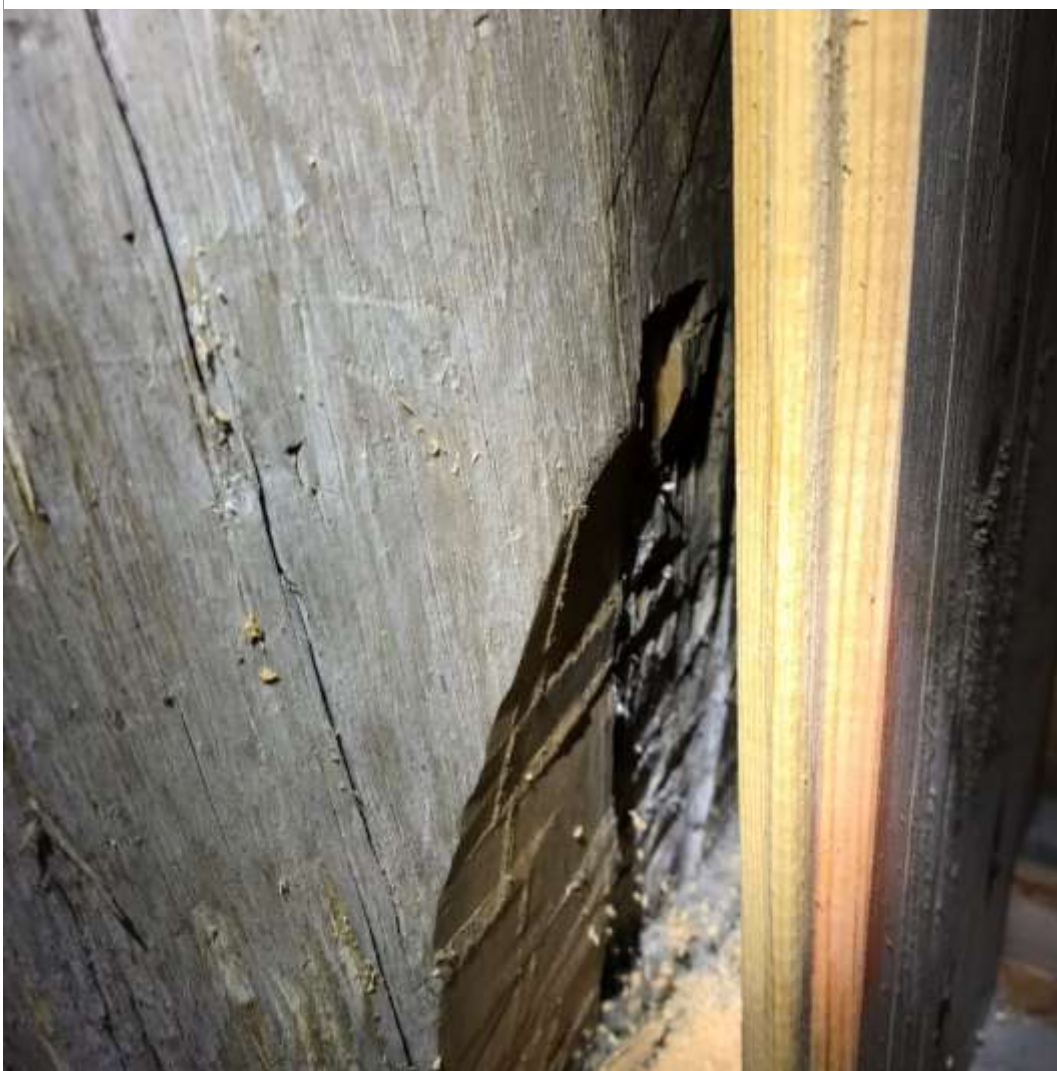
Fig. 15. Gamla och nya huggspår på nordvästra hörnstolpen.

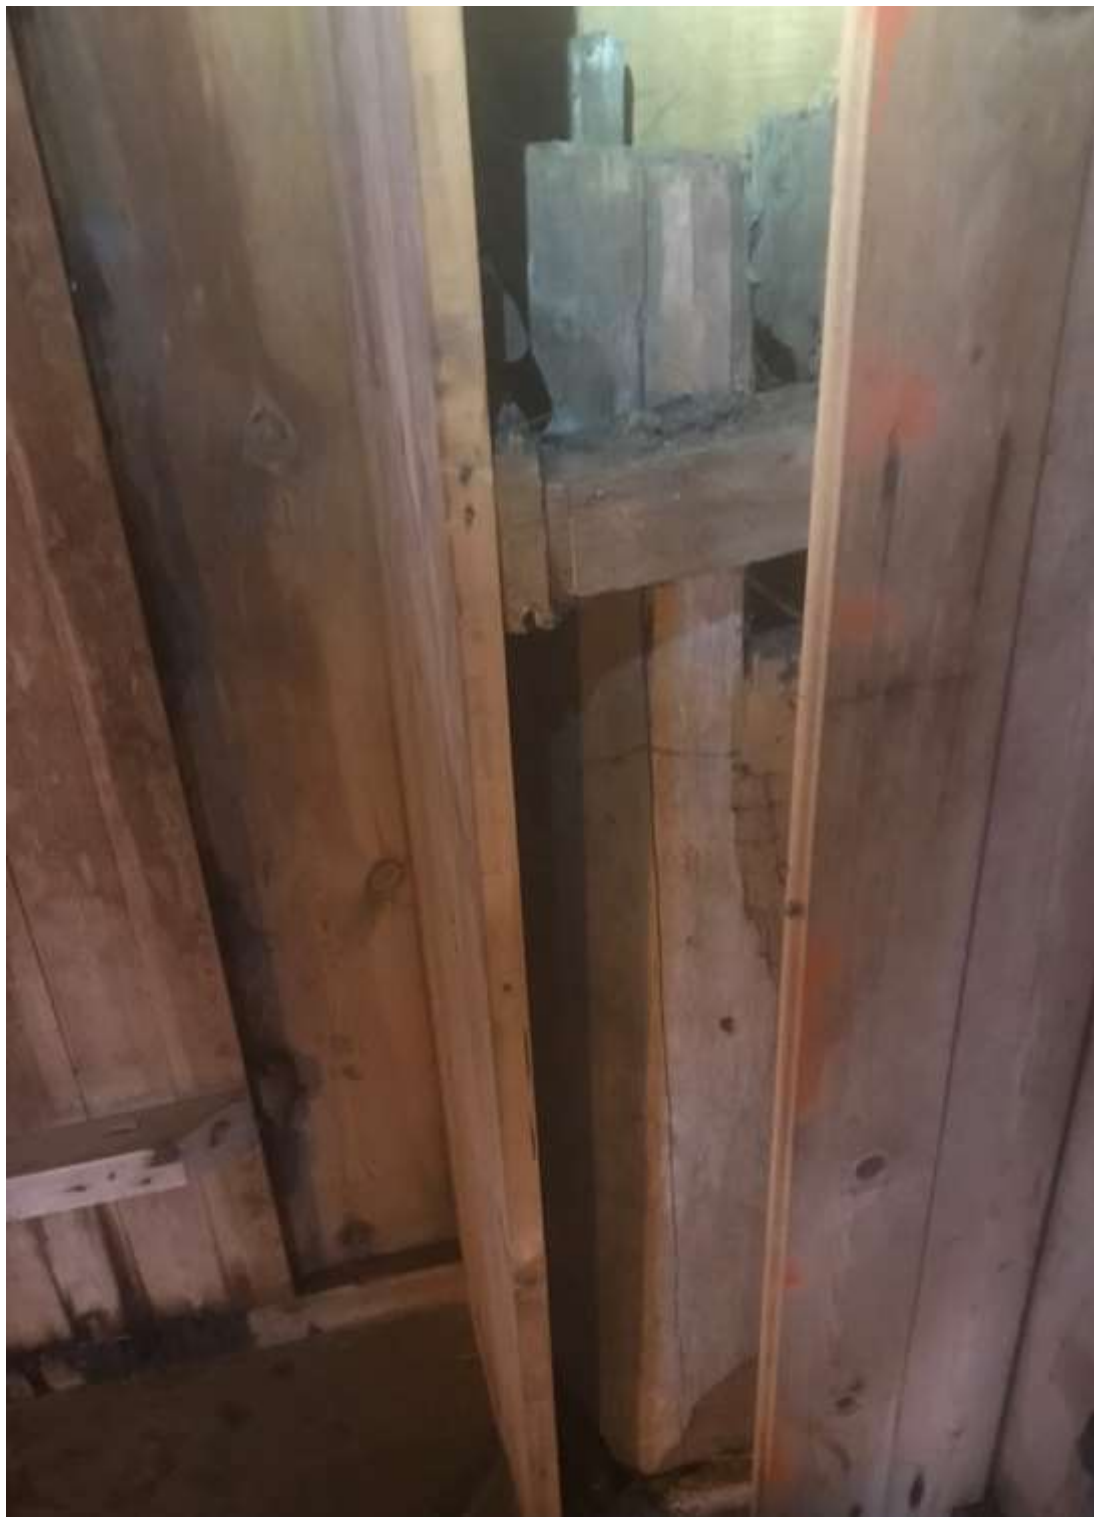
Någon vankant kunde inte iakttas, eftersom den rundade ytan bearbetats med skave eller liknande. Det var otydligt hur mycket eller lite som avlägsnats vid denna ytbearbetning. Björn fick i alla fall ut ett borrprov (fig. 16) som innehöll väldigt många årsringar och som vi bedömde borde bli en lätt match att datera för laboratoriet i Lund.

Fig. 16. Nordvästra hörnstolpen efter borrprovtagning (prov 3).

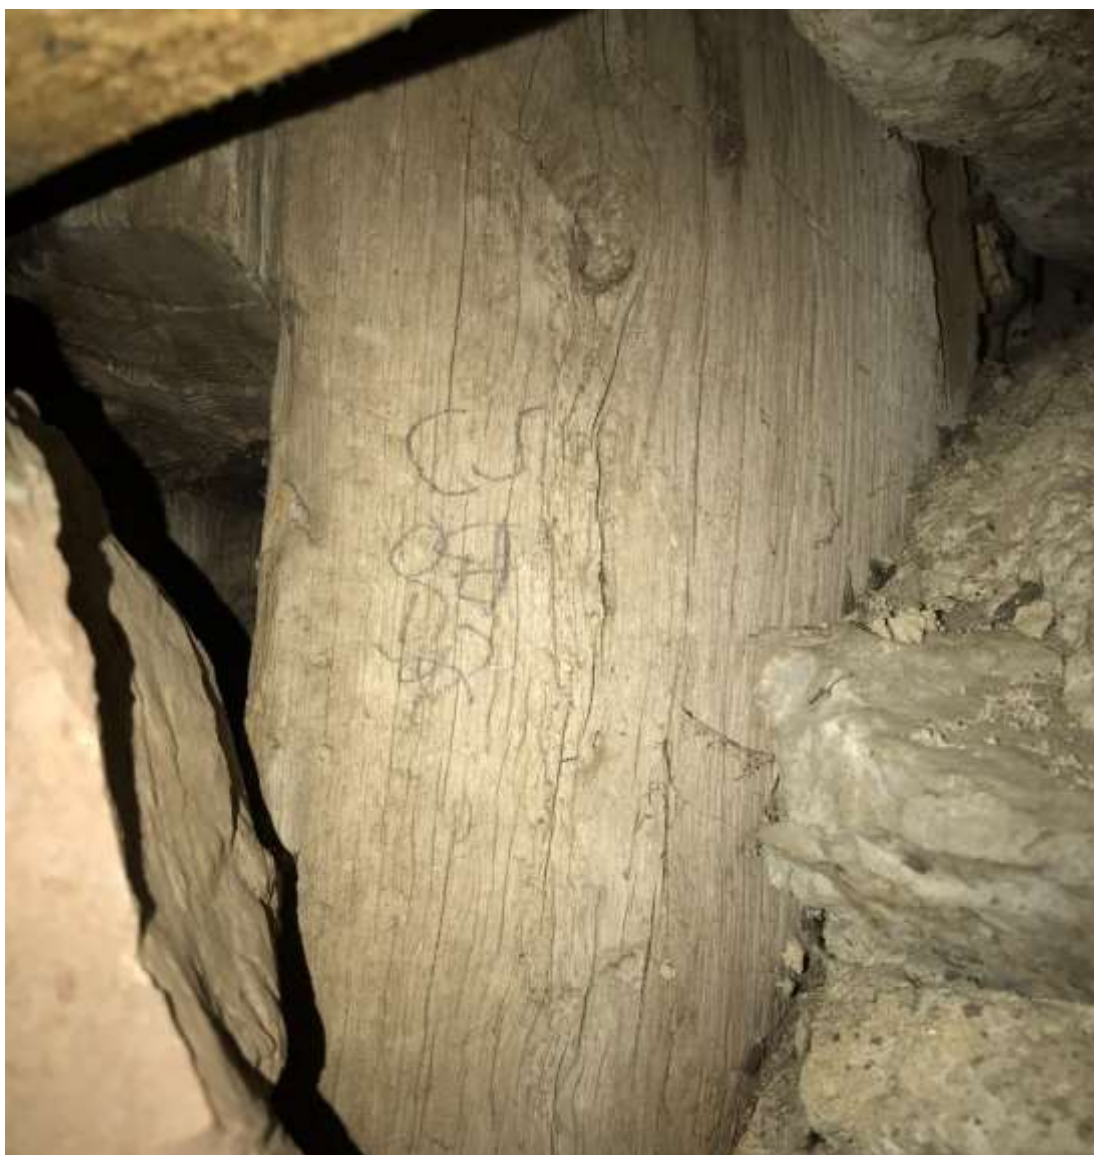
Som nämnts går stolpen norr om mitten i västra muren att iaktta inifrån spiraltrappan strax nedanför murkrönet (fig. 17). Här är nämligen murverket skadat, precis som nedanför den översta ljusgluggen längre ned i trappan. Det går att se att stolpen är avkapad i höjd med murkrönet, troligen i samband med restaureringen 1896–97. Antagligen har man velat undvika att belasta denna stolpe mera, på grund av de sprickor i muren som finns här. Stolpen har ett urtag efter en tapp som gått rakt igenom hela stolpen, med en sneddad kant överst på insidan (fig. 17–18). Den bjälke som suttit i detta tapphål gick inte att se spår av, men det skulle kunna bero på att murverket delvis har murats om och fyllts ut närmast krönet i samband med restaureringen. Tid fanns inte att studera detta mera noggrant, men en preliminär tolkning skulle kunna vara att det i tapphålet har suttit en bindbjälke som hållit stolpen på plats upptill.

Fig. 17. Stolpen norr om mitten i västra muren sedd från spiraltrappan, med urtag för tapp. Den moderna bjälken upptill är en del av underlaget till det nuvarande trägolvet ovanpå murkrönet.

I framtiden vore det önskvärt att göra en ordentlig uppmätning av tapphållet i stolpen norr om mitten i västra muren och att studera murverket i murkrönen noggrannare – något som inte hanns med i samband med undersökningarna i september 2020. Murkrönen blev förstärkta och

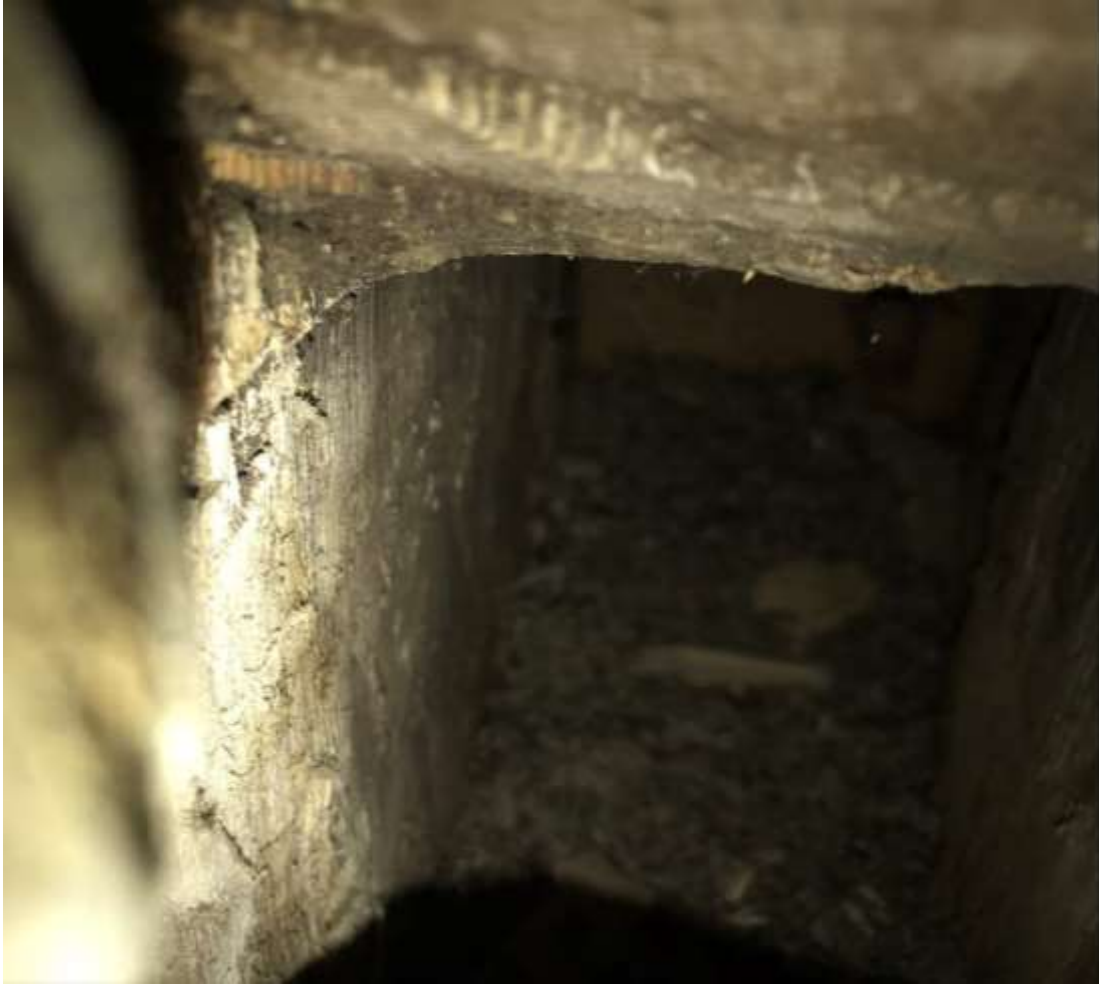
Fig. 18. Urtaget i samma stolpe, fotograferat från insidan.

Möjligen har alla stolparna i tornet dylika hål för tappar på denna nivå. Det skulle i så fall tyda på att det tidigare har suttit ankarbjälkar på insidan av murarna, alternativt att det har suttit eller alltjämt sitter sådana inmurade inuti murarna. Detta vore något att gå vidare med och försöka utreda i framtida forskning.

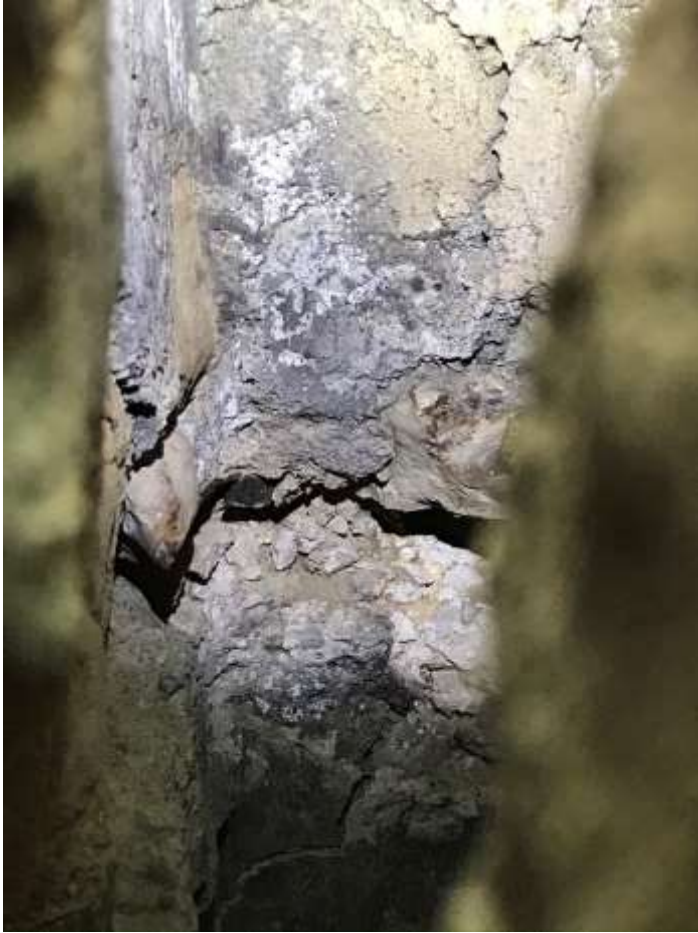
I vilket fall kan denna stolpe inte vara den ursprungliga. Stolpen är nämligen rundad på insidan och den ursprungliga stolpen som suttit här har haft en rektangulär profil invändigt. Detta framgår tydligt av håligheten i muren och avtryck efter den ursprungliga stolpens årsringar i kalkbruket (fig. 19–20).

Fig. 19. Hålighet i muren efter den ursprungliga stolpen norr om mitten i västra muren.

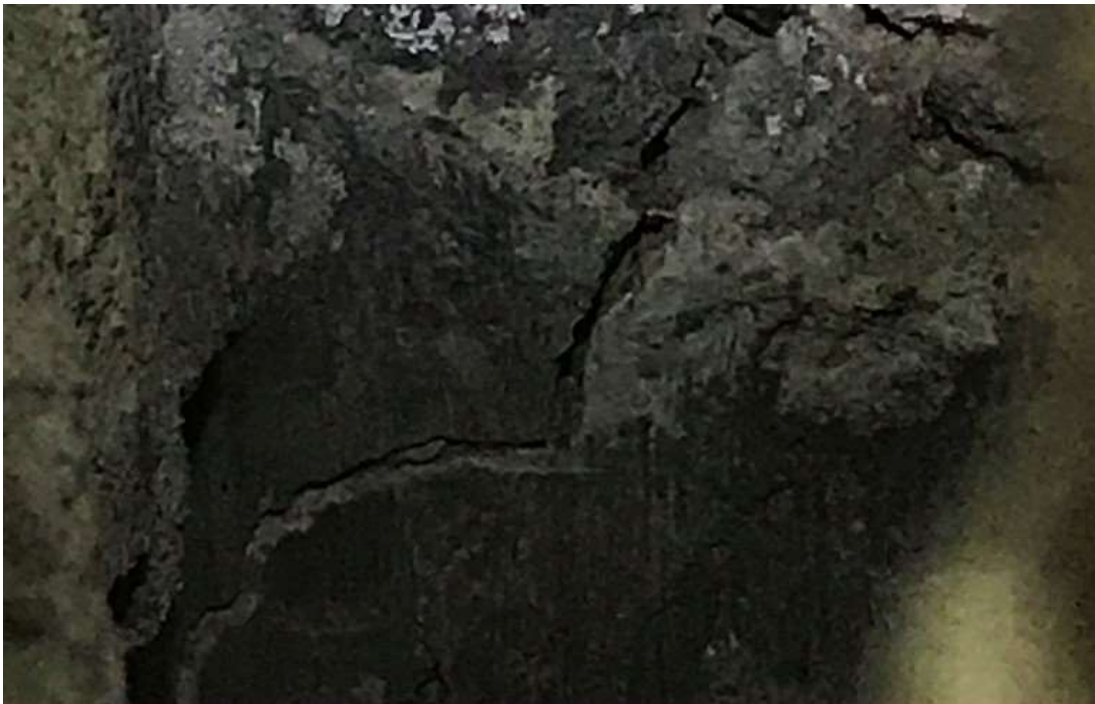
Fig. 20. Detalj av föregående bild. Notera avtrycken av den ursprungliga stolpens årsringar i kalkbruket.

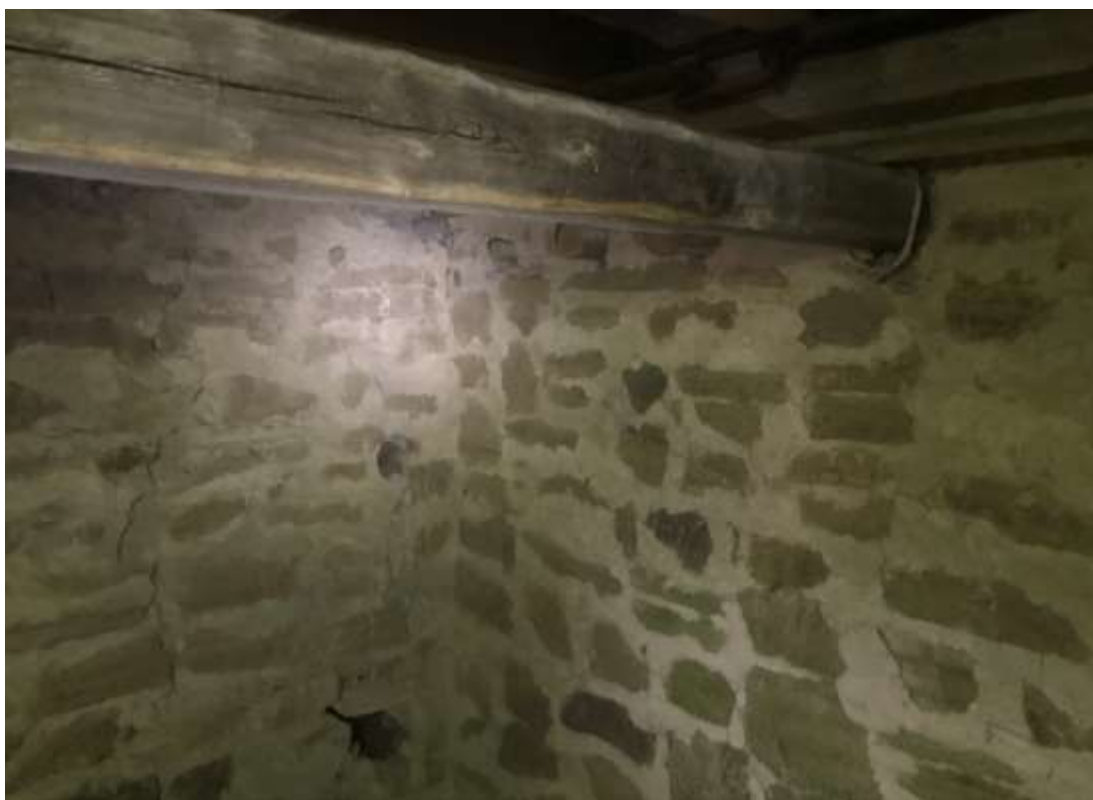
Fig. 23. Bevarad bjälke och stumpar efter avsågade bjälkar strax under den nuvarande klockstolen i tornet.

Trä att datera och undersöka finns också strax under den nuvarande klockstolen. Här sitter, cirka 15 meter ovanför golvet, en mycket kraftig bjälke av okänd ålder, samt stumpar efter flera andra bjälkar av mindre dimensioner (fig. 23). För att undersöka dem skulle man troligen behöva sätta upp en byggnadsställning hela vägen från golvet.
