Brunflo kyrka

Datering av stolpar i klocktorn, 2020

Brunflo socken, Östersunds kommun

RAPPORT – JAMTLI 2020:32
ISSN 1654-2045

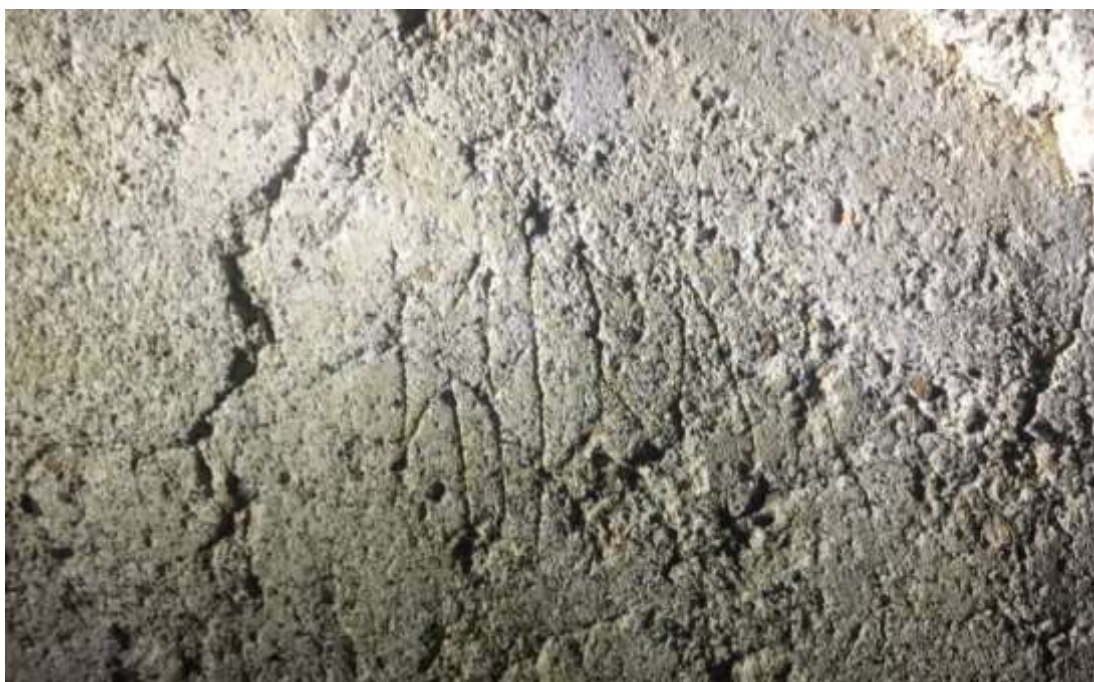
Fig. 24. Runristning i kalkbruket i uppgången till spiraltrappan (klotter från byggnadstiden?),
preliminär läsning och förslag till tolkning: **starui**, fvn. *starfi* 'tungt arbete'.
