# Byggnadsminnet Strömsågen i Sidsjö

Restaurering av vattendriven  
ramsåg, 2008

Hunge 2:16, Bodsjö socken, Bräcke kommun

RAPPORT – JAMTLI 2015:6  
ISSN 1654-2045

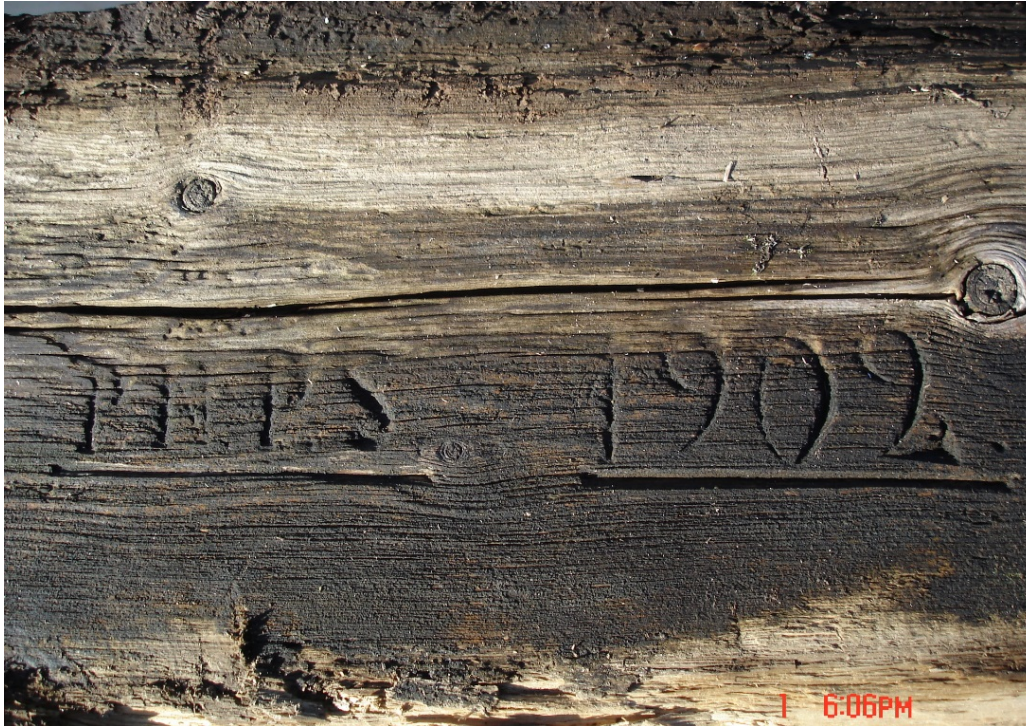
På en av syllarna fann man inskriptionen PN.PS 1902. Foto Stig Nilsson.

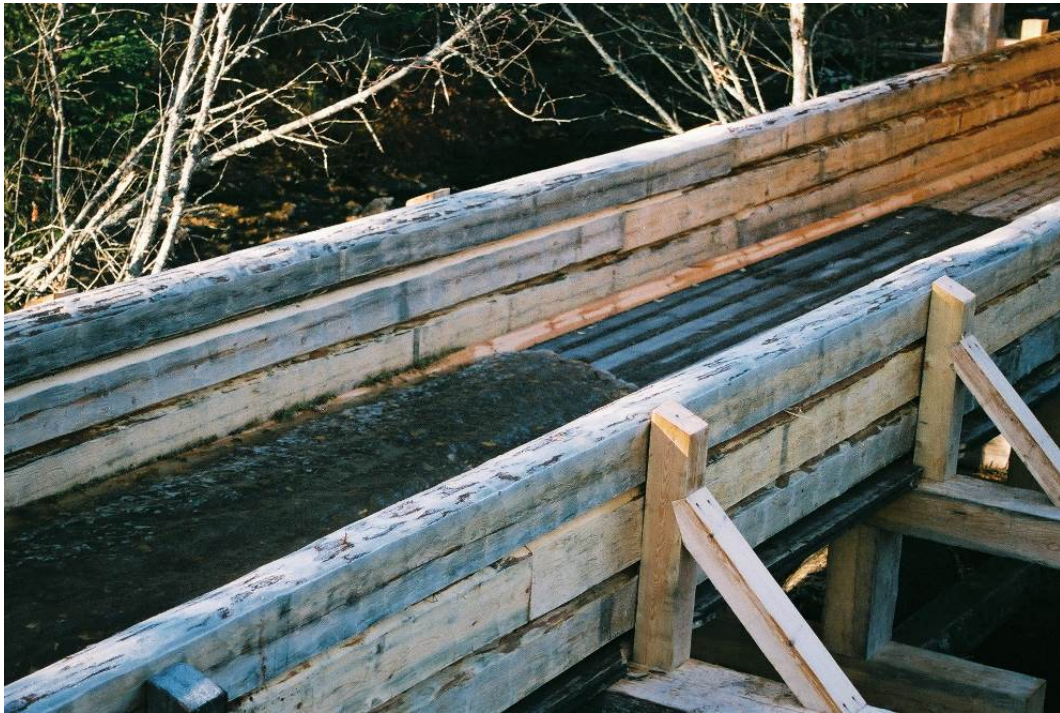
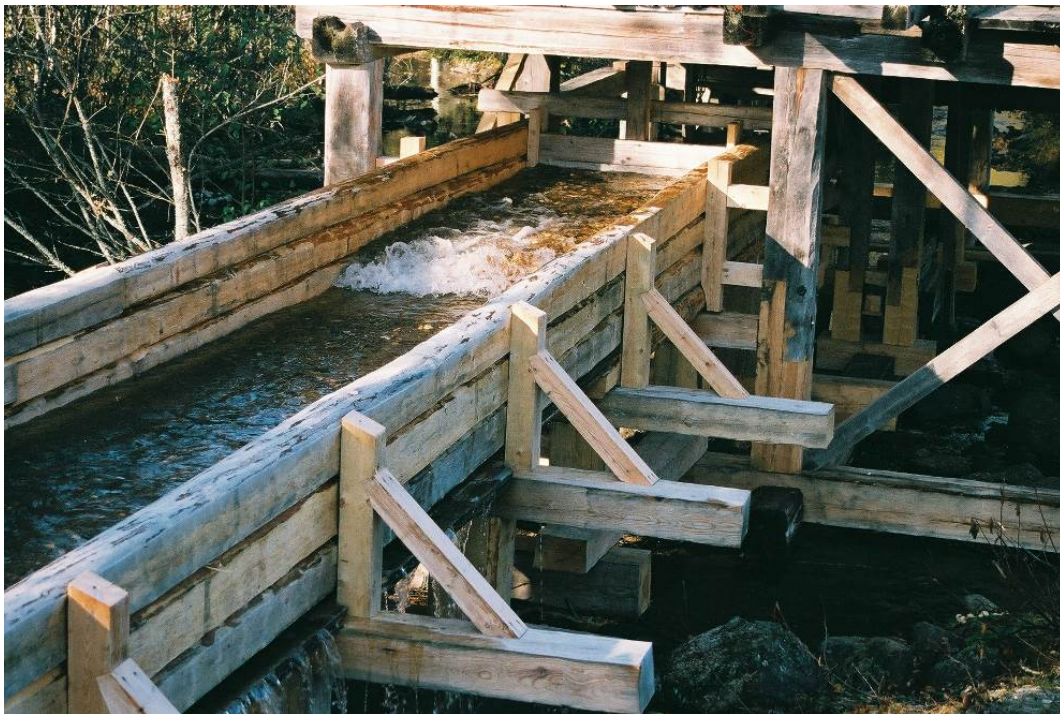
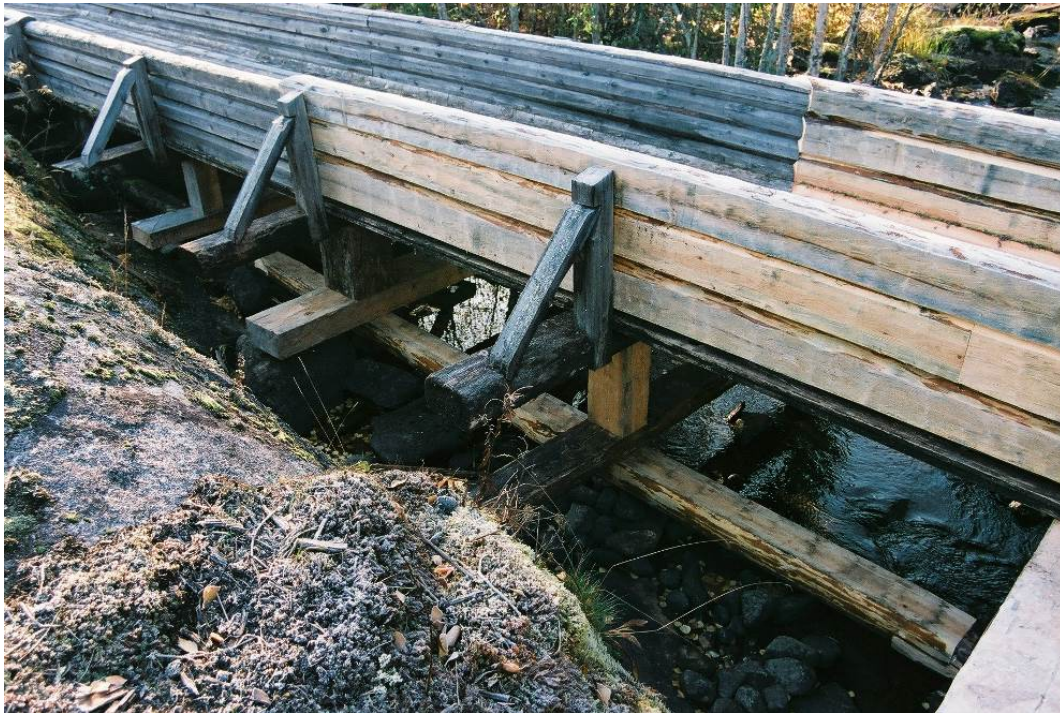
Intagsrännans väggar var rötskadade ca 10-12 m från rännans början. Den timrade botten på rännan var likaså rötskadad liksom de flesta av bjälkarna som ligger under rännans botten. Sidoväggarna hade dessutom frusit sönder så att stockarna börjat falla ur rännan. Även rännans underbyggnad av illa åtgången av röta.

Rännans timmervägg har bytts ut ca 10-12 m till nytt bilat virke. Ett flertal stolpar och balkar tillhörande rännans fundament har också bytts ut.
